**Salgsobjekt:** Fritidseiendom  
**Eierform:** Eiet  
**Byggeår:** 2016  
**BRA-i/BRA Total** 63/66 kvm  
**Tomtstr.:** 1315 kvm  
**Soverom:** 2  
**Gnr./bnr.** Gnr. 86, bnr. 126  
**Oppdragsnr.:** 1201260002

# Sjarmerende Heddahytte med flott utsikt og solrik tomt – nær turterreng, fiskevann og skiløyper!

# Tilstandsrapport

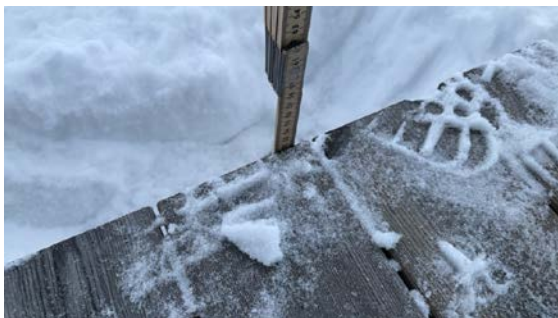
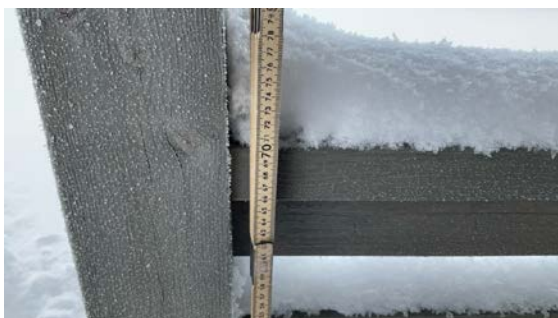
Manglende eller for lave rekkverk medfører økt risiko for fallulykker, spesielt der høydeforskjellen mellom terreng og terrassegulv overstiger 50 cm.

Det bør monteres rekkverk på alle deler av terrassene hvor det mangler, og eksisterende rekkverk bør forhøyes til forskriftsmessig høyde.

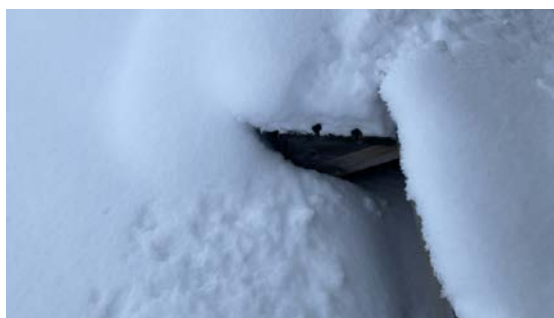
## ! TG IU Utvendige trapper

Fra terrasser er det trapper av impregneret treverk ned på terreng. Trapper mangler rekkverk

Det bør monteres rekkverk på utvendige trapper for å redusere risikoen for fall og personskader.

Videre bør det foretas nærmere undersøkelser av trappene når de er snøfrie, for å avdekke eventuelle andre avvik eller behov for utbedring.

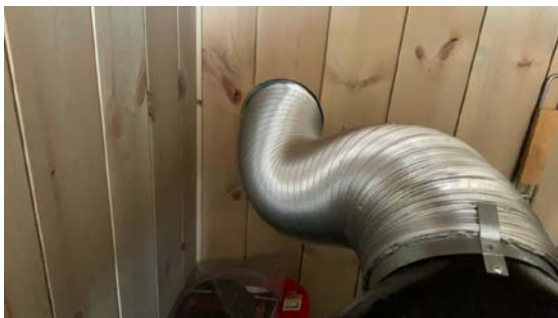
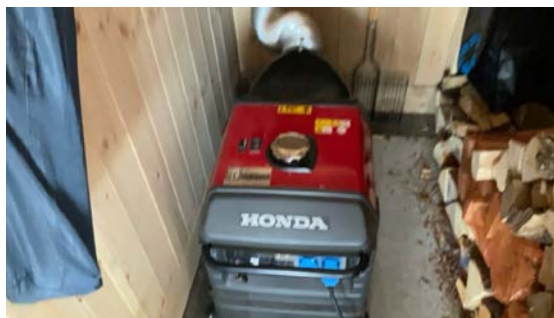
## ! TG 3 Andre innvendige forhold

I utvendig bod er det etablert bensindrevet aggregat med eksosrør ut gjennom yttervegg av flexirør av metall.

Selv med tiltak vil dette være en uheldig løsning. For å sikre sikker bruk er taksmannens vurdering at aggregatet bør flyttes ut av bygget.

**Kostnadsestimat: 20 000 - 100 000**
