Onsøyveien 26, 1613 FREDRIKSTAD

**Romslig tomannsbolig med to leiligheter, dobbelgarasje og hage i et barnevennlig boligområde**

Befaringsdato: 14.05.2025

Rapportdato: 27.06.2025

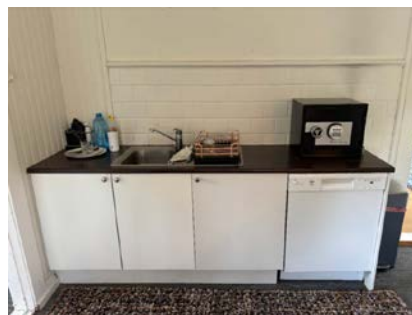
Eldre innredning med bruks-slitasje. Tg 2 er satt pga alder/slitasje.

Viser kjøkken.

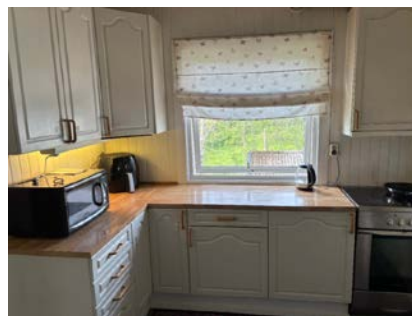
Viser kjøkken.

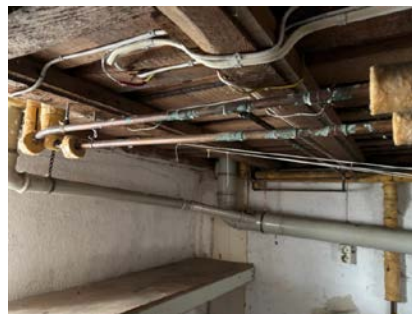
Avvik: Mer enn halvparten av forventet brukstid er passert på innvendige vannledninger. Vannrør av kobber begynner å bli gamle.

Viser vannrør.
