Møllerstuvegen 5, 2380 BRUMUNDDAL

**Enebolig på stor tomt. Sentralt i  
Brumunddal. Oppussingsobjekt!**

Befaringsdato: 17.09.2025

Rapportdato: 24.09.2025

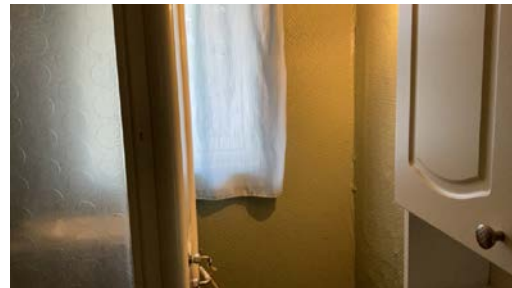
Vindu plassert i våtsone.

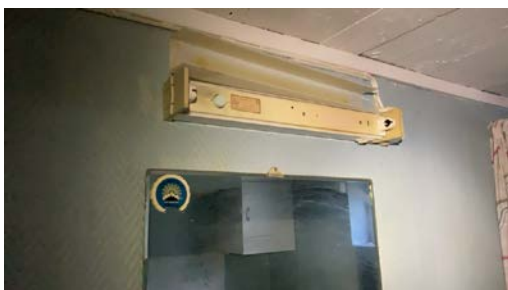
Defekt lysarmatur.

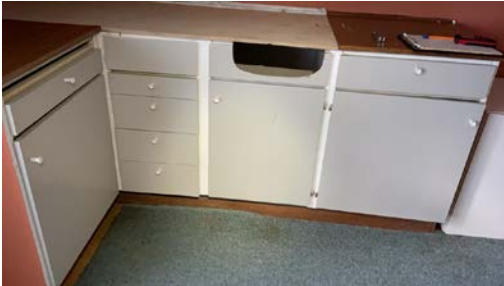
Kjøkkenkum er fjernet.

- Det er påregnelig med utskiftning/utbedringer av kjøkkeninnredningen.

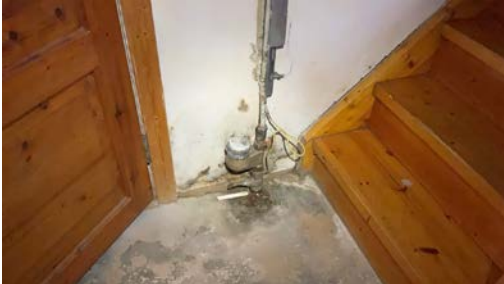
Stoppekran plassert i kjeller.

- I forbindelse med oppgradering av våtrom vil det være naturlig med utskiftning av rør.
