Stensbakkvegen 32, 2320 FURNES

**Innholdsrik enebolig fra 2015 -  
høy standard, store uteplasser og  
utleientekter.**

Befaringsdato: 09.05.2025

Rapportdato: 12.05.2025

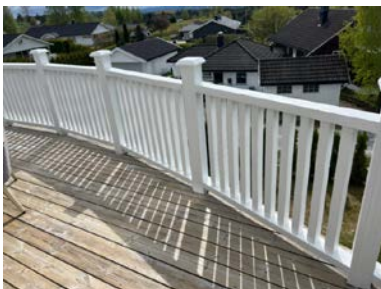
- Det er ikke krav om utbedring av rekkverkshøyde opp til dagens forskriftskrav.

Rekkverk.

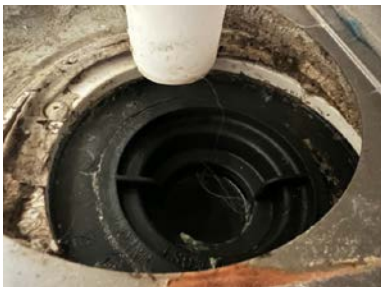
Det er plastsluk og smøremembran med dokumentert utførelse.

Sluk.

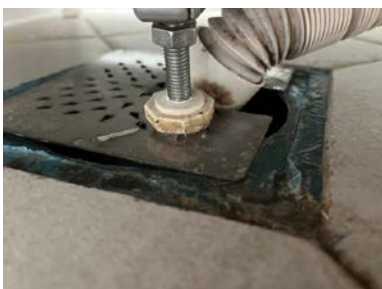
Det er plastsluk og smøremembran med dokumentert utførelse.

Sluk.

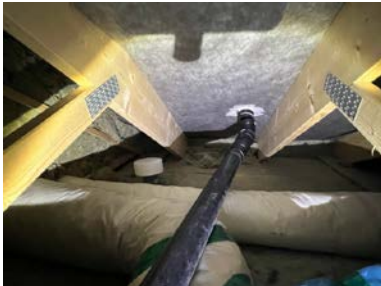
Lufting via loft og Durgoventil til venstre for denne (det hvite).
