**Vikedal - Innholdsrik eiendom  
med enebolig, to garasjer, uthus  
og anneks - Nydelig utsikt - Tomt  
ca. 2,5 mål**

# Innholdsrik eiendom med enebolig, to garasjer, uthus og anneks - Nydelig utsikt - Tomt ca. 2,5 mål

# Tilstandsrapport

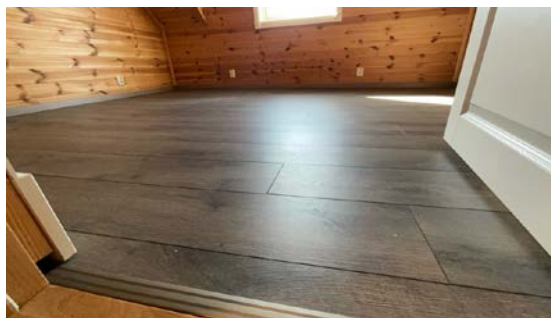
Gulv soverom sør/øst loft.

Åpninger i etasjeskille må tettes.

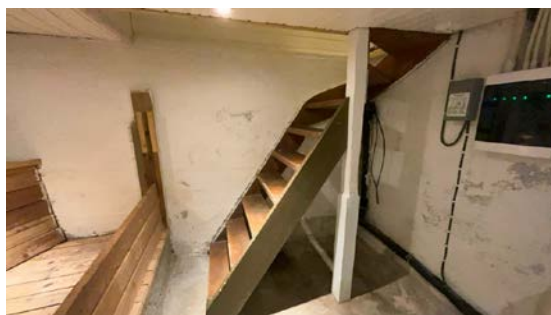
Kjellertrapp.

Kostnadsestimat omfatter montering av enkelt plassbygd rekkverk langs kjeller/loftstrapp.
