Håreks gate 33, 8657 MOSJØEN

**Sentrum - Andelsleilighet i 2 etg.
med 1 soverom - ca. 500 m. øst for
sentrum i Mosjøen.**

Tilstandsrapport

BOLIGBYGG MED FLERE BOENHETER

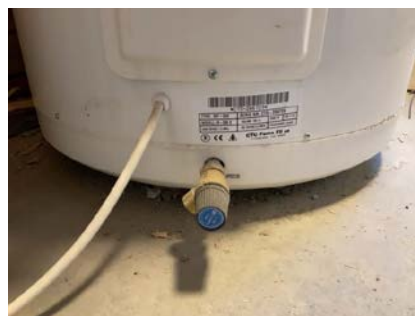
Varmtvannstank montert i bod i kjeller

Produksjonsår for varmtvannstank er 2004.

- Det bør etableres tilfredsstillende el-tilkobling etter gjeldende forskrift.
- Det bør etableres tilfredsstillende avrenning eller lekkasjesikring ved varmtvannstank.
