Håreks gate 33, 8657 MOSJØEN

**NY PRIS! Sentrum - Andelsleilighet
i 2 etg. med 1 soverom - ca. 500 m.
øst for sentrum i Mosjøen.**

Befaringsdato: 18.04.2024

Tilstandsrapport

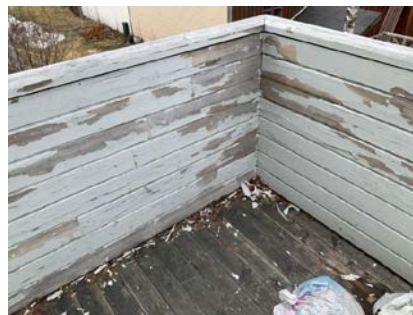
TG 2 Balkonger, terrasser og rom under balkonger

Malingslitt, rekkverk og dekke.

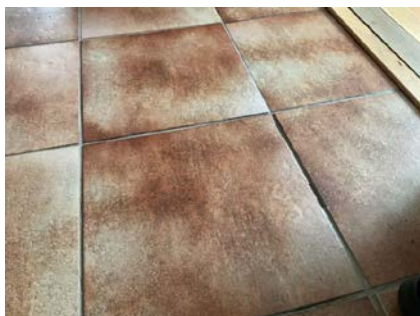
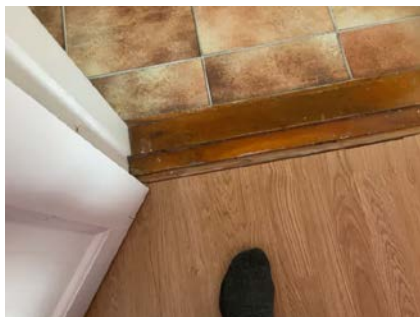
Vurdering av avvik:

- Målt høydeforskjell på over 15 mm gjennom hele rommet. Tilstandsgrad 2 gis med bakgrunn i standardens krav til godkjente måleavvik.

- Målt høydeforskjell på mellom 10 - 20 mm innenfor en lengde på 2 meter. Tilstandsgrad 2 gis med bakgrunn i standardens krav til godkjente måleavvik.

- Målt høydeforskjell på over 20 mm innenfor en lengde på 2 meter. Tilstandsgrad 3 gis med bakgrunn i standardens krav til godkjente måleavvik.

! TG 3 Etasjeskille/gulv mot grunn

Etasjeskiller er av trebjelkelag.

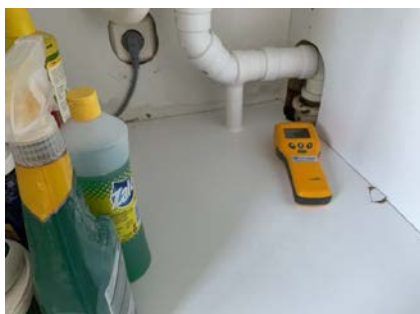
Fuktmerker og utsvelt bunnplate under oppvaskum.

2. ETASJE > KJØKKEN

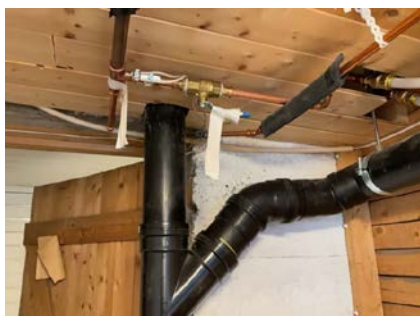
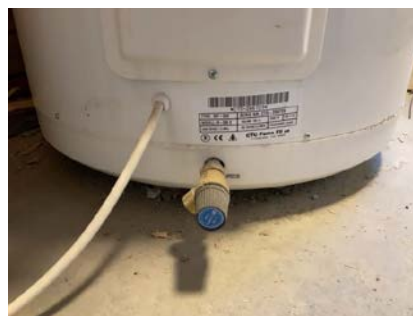
Produksjonsår for varmtvannstank er 2004.

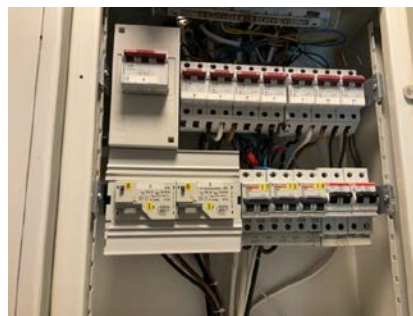
Automatsikringer

Kostnadsestimatet settes for utførelse av el-kontroll, ved eventuelle utbedringer/utskiftninger kan kostnader bli høyere.

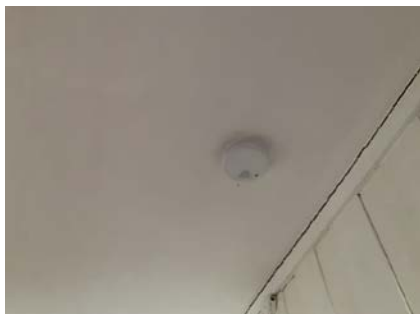
Røykvarsler i gang
