Salgsobjekt: Enebolig  
Eierform: Eiet  
Byggeår: 1969  
BRA-i/BRA Total 197/278 kvm  
Tomtstr.: 1046 m²  
Soverom: 3  
Antall rom: 6  
Gnr./bnr. Gnr. 102, bnr. 325  
Oppdragsnr.: 1701250048

Velkommen til  
Litjhaugveien 6!

Befaringsdato: 06.11.2025    Rapportdato: 24.11.2025    Oppdragsnr.: 20704-1631    Referansenummer: ZU8553  
Autorisert foretak: Midt Norsk Takst AS    Sertifisert Takstingeniør: Sverre Marius Skålvik

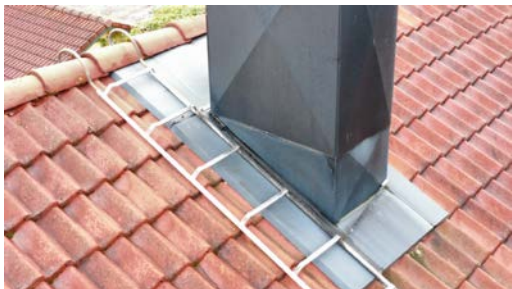
Pipehatt

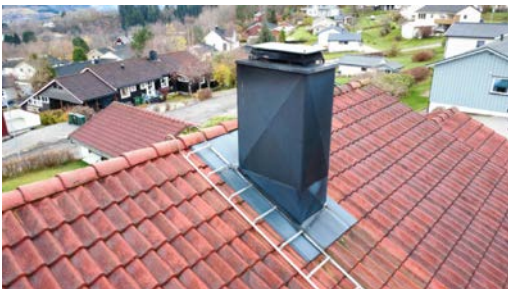
Takstige henger over møne

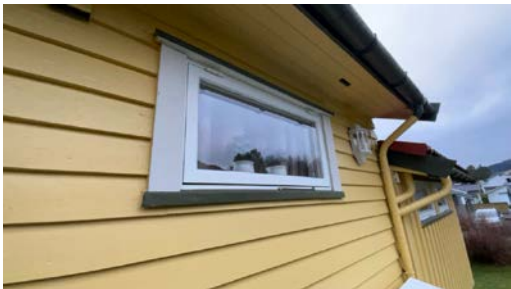
Vindu på stue og i overbygg veranda

- Det må foretas lokal utbedring.
- Det må påregnes noe vedlikehold og at enkelte vinduer må skiftes ut.

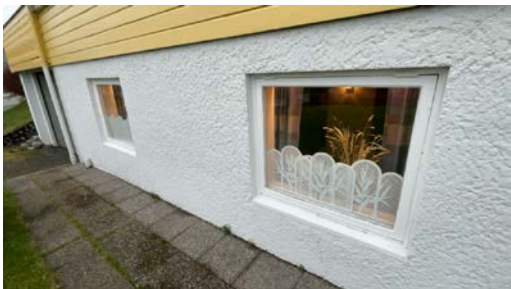
Kjellervindu

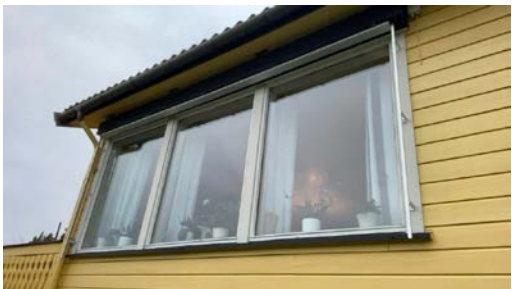
Vinduer i stue er fra 1984 og 1990

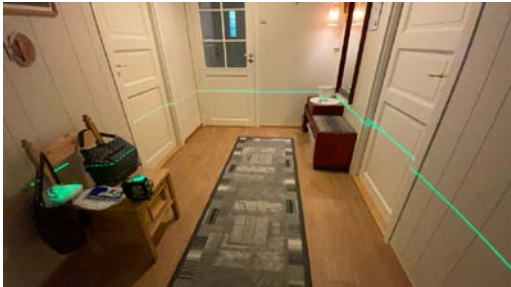
1. etasje.  
Plassering av laser ved kontroll av gang. Det er målt 10 mm høydeforskjell gjennom rommet. TG 1

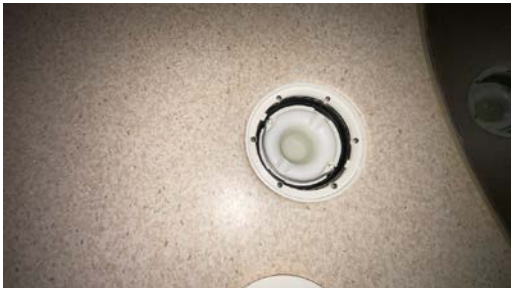
Det er plastsluk og synlig vinylbelegg som tettesjikt. Vinylbelegg er ført ned under klemring i sluk.

Vinylbelegg er ført ned under klemring i sluk.

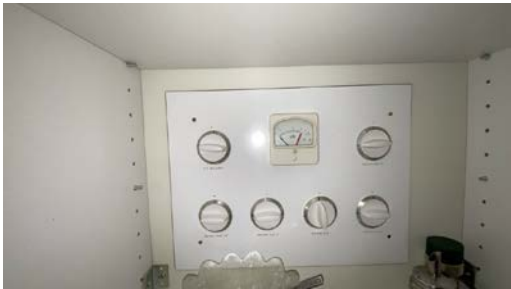
Det er lagt opp egne brytere for styring av varme på ulike rom inkludert varmtvannsberder. Styring er plassert i kjøkkenskap.

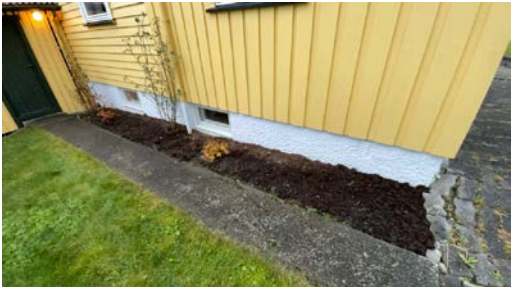
- Det er påvist sprekker i murte/pussede fasader.
- Innsiden av grunnmuren har misfarging.

- Sprekk er synlig i garasje mot boligen (sprekk er tettet uten ytterligere synlige bevegelser/sprekker)

Eldre sprekk i puss som synlig i garasjen som er tettet. Ingen antydninger til bevegelser etter tetting

- Ikke behov for umiddelbare tiltak, men sprekker bør overvåkes over tid og tiltak må vurderes ut fra hvordan dette utvikler seg.
