Lindsholmveien 517, 3275 SVARSTAD

**Idyllisk småbruk ved Lågen med strandlinje og fiskerett! Hus med sjel og nydelig natur. Ingen boplikt!**

| Tilstandsrapport ..... | 67 |

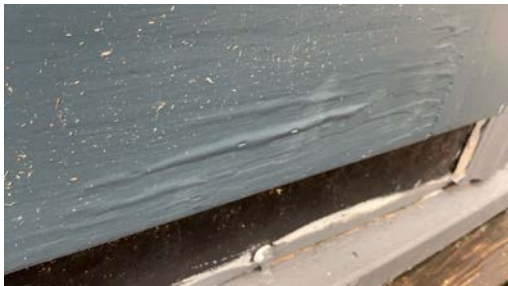
Malingsbobler/ slitasje

- Andre tiltak:
- Døren bør justeres for å hindre at den tar i karmen. Justering kan også bidra til å redusere åpning/utett mellom dørblad og karm.  
- Dør fungerer, men har passert halvparten av levetid. Det må påregnes normalt vedlikehold av døren og overflatebehandling, blant annet for malingsboblene  
- Videre undersøkelser anbefales for å avklare regndråpeproblematikk, og nødvendige tiltak bør iverksettes.  
- Vannbrett over dør bør etableres på en fagmessig måte for å hindre vanninntrengning.

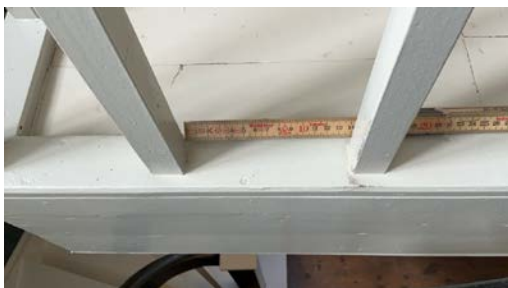
Åpninger i rekkverk er større enn dagens forskriftskrav til rekkverk i trapper.

- Det er ikke krav om utbedring av åpninger opp til dagens krav.
