Lindsholmveien 517, 3275 SVARSTAD

**Idyllisk småbruk ved Lågen med strandlinje og fiskerett! Hus med sjel og nydelig natur. Ingen boplikt!**

| Tilstandsrapport ..... | 67 |

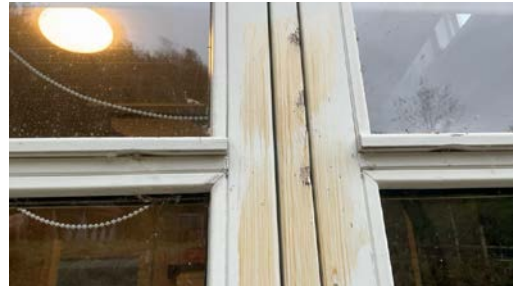
Karmene i vinduer er slitte

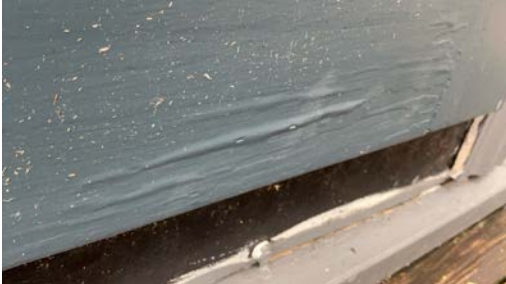
Malingsbobler/ slitasje

- Andre tiltak:
- Døren bør justeres for å hindre at den tar i karmen. Justering kan også bidra til å redusere åpning/utett mellom dørblad og karm.  
- Dør fungerer, men har passert halvparten av levetid. Det må påregnes normalt vedlikehold av døren og overflatebehandling, blant annet for malingsboblene  
- Videre undersøkelser anbefales for å avklare regndråpeproblematikk, og nødvendige tiltak bør iverksettes.  
- Vannbrett over dør bør etableres på en fagmessig måte for å hindre vanninntrengning.

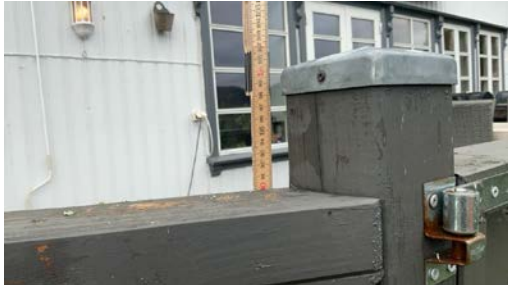
Rekkverket er for lavt i forhold til dagens krav til rekkverkshøyder.

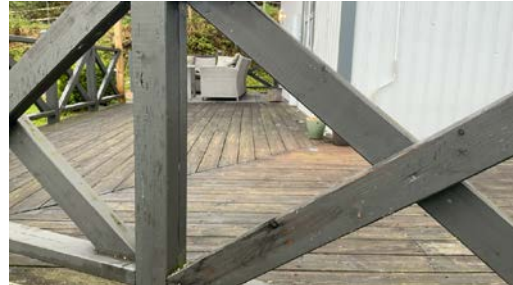
Åpninger i rekkverk er ikke i henhold til krav i dagens forskrifter.

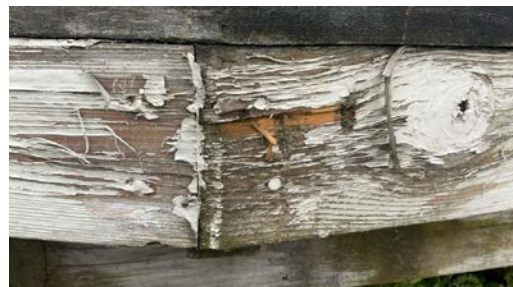
Eksempel på slitasje på bord

- Bord med slitasje bør skiftes.

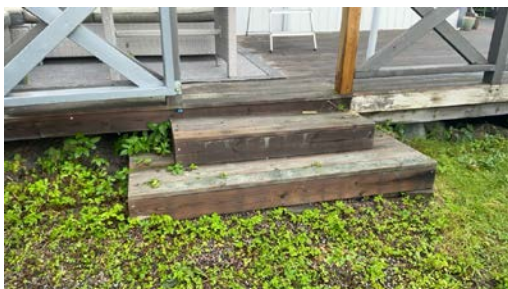
Trapp ligger løst.

Trappen bør festes forsvarlig

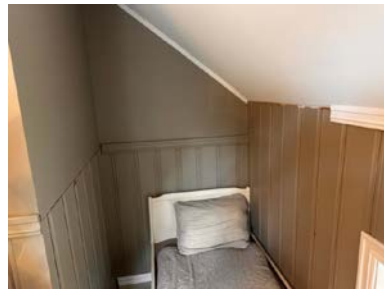
Manglende lister

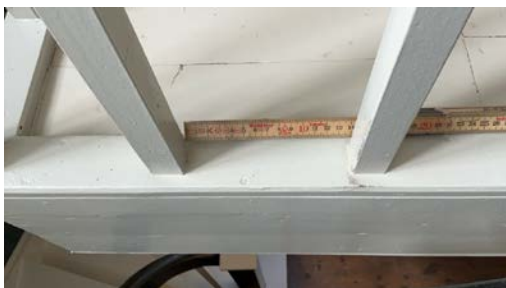
Åpninger i rekkverk er større enn dagens forskriftskrav til rekkverk i trapper.

- Det er ikke krav om utbedring av åpninger opp til dagens krav.

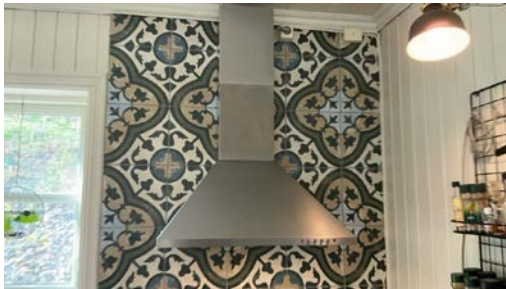
Ventilator

- Ventilatoren må skiftes.

**Kostnadsestimat: Under 10 000**

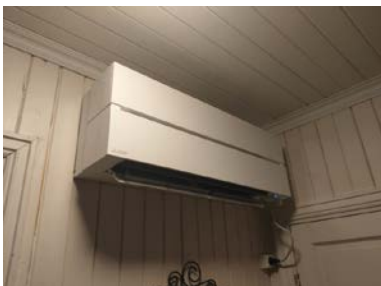
## TG 2 Varmesentral

- Andre tiltak:
- Det er ikke behov for utbedringstiltak siden varmesentralen fungerer i dag, men ut ifra alder kan skader plutselig oppstå på eldre anlegg.
- De fleste leverandører anbefaler service hvert 2.–3. år, hvor kjølemiddeltrykk, elektronikk, tetthet, varmeveksler og drenering kontrolleres.
