Teievegen 12, 2070 RÅHOLT

Stor enebolig med stor og solrik tomt. Hybel med egen inngang. Barnevennlig beliggenhet.

Salgsoppgavedato

Enebolig
Teievegen 12
2070 Råholt

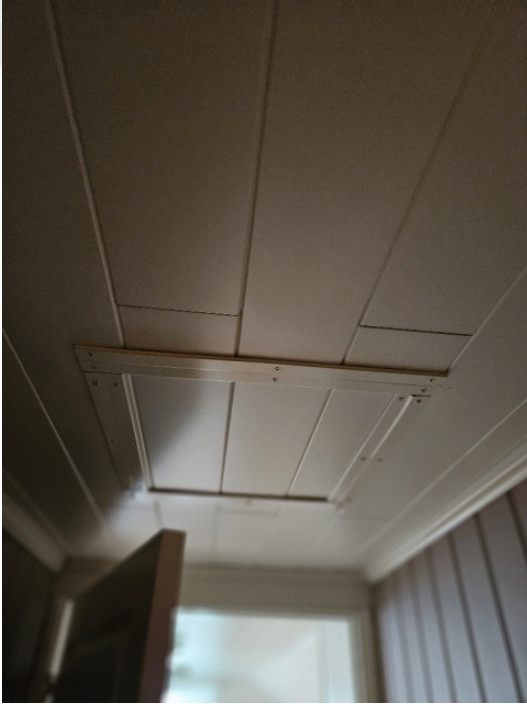
5. Loft

TG 3 5.1 Loft (konstruksjonsoppbygging)

Det er påvist lekkasjer, fuktskjolder, kondens og lignende ved piper, overganger, i bjelker eller takluker.

Det er påvist skader i tettesjiktet.

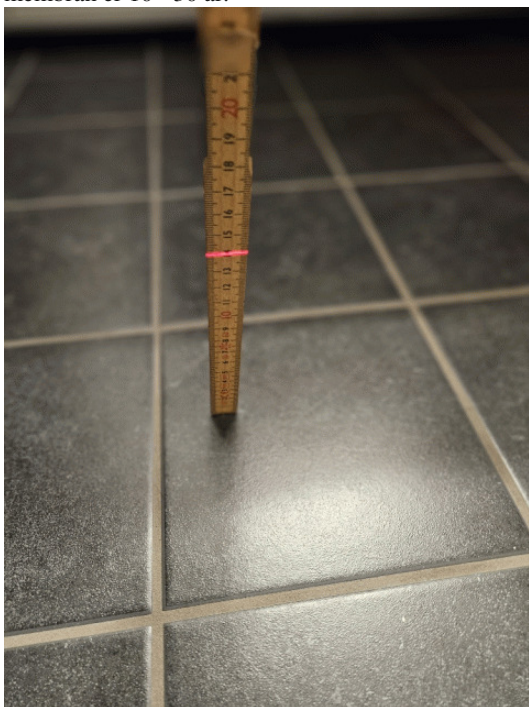
TG 2 7.1.3 Membran, tettesjiktet og sluk

Membranen er fra 2017

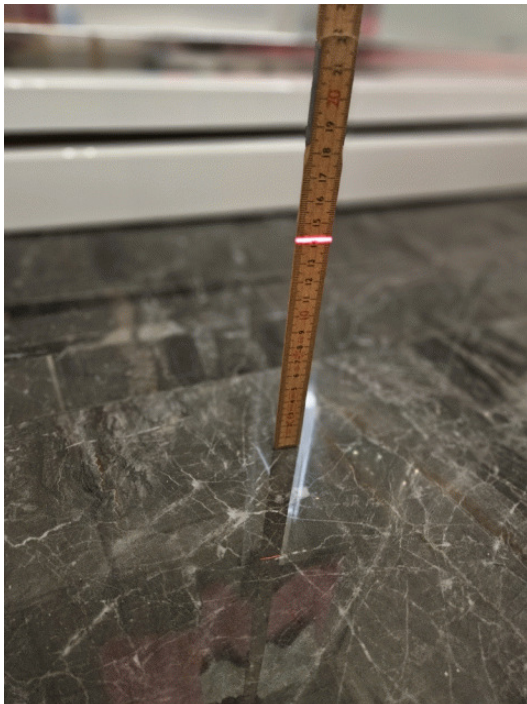
TG 2 7.2.3 Membran, tettesjiktet og sluk

Membranen er fra ukjent år.

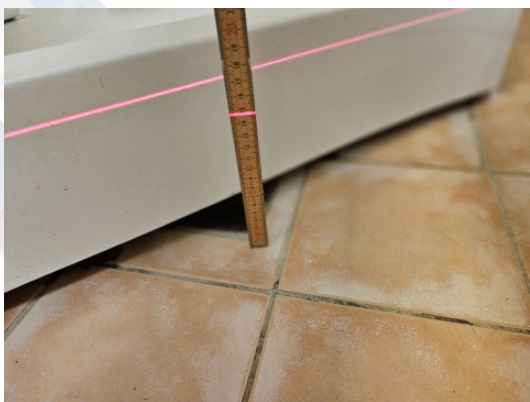
TG 2 7.3.3 Membran, tettesjiktet og sluk

Membranen er fra 2005
