Formoveien 106, 3340 ÅMOT

**Åmot - Enebolig beliggende
landlig, solrikt og fritt på Formo,
Vestre Spone. Stor hage, dobbel
garasje og stabbur.**

Tilstandsrapport

Befaringsdato: 07.03.2025

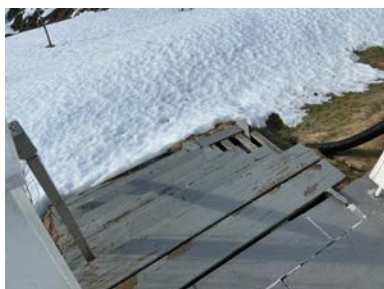
Trappa er dårlig og må skiftes.

Kostnadsestimat: 10 000 - 50 000

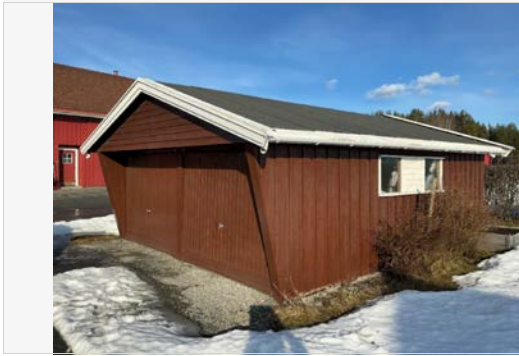
Garasje

Bygget er ikke tilstandsvurdert ihht Forskrift til avhendingslova og NS3600. Dette er kun en enkel beskrivelse.
