Formoveien 106, 3340 ÅMOT

**Åmot - Enebolig beliggende  
landlig, solrikt og fritt på Formo,  
Vestre Spone. Stor hage, dobbel  
garasje og stabbur.**

# Tilstandsrapport

Befaringsdato: 07.03.2025

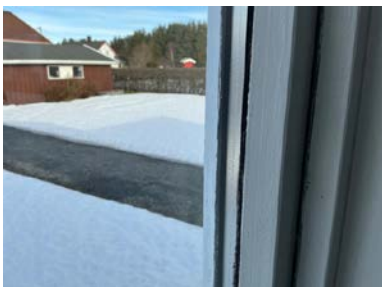
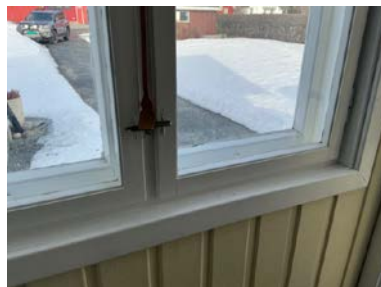
### Vurdering av avvik:

- Det er avvik:

Konsekvensen er at vinduer har en alder som tilsier at forventet levetid er oppnådd.

- Tiltak:

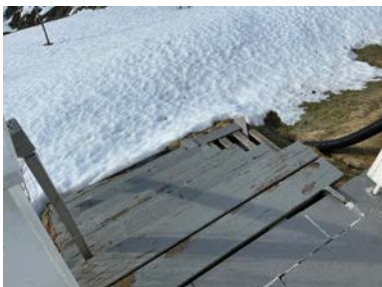
Trappa er dårlig og må skiftes.

**Kostnadsestimat: 10 000 - 50 000**
