Tilstandsrapport

Enebolig

Granliveien 13, 3790 HELLE

Befaringsdato: 07.04.2026

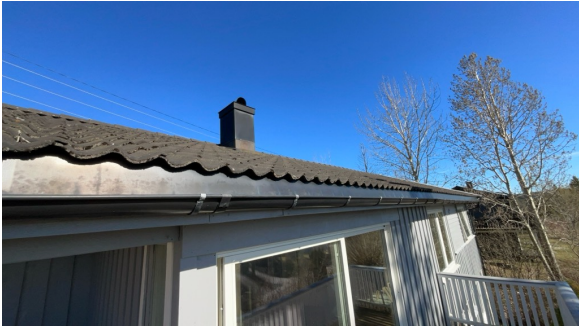
- Mer enn halvparten av forventet brukstid er passert på taktekkingen.
- Mer enn halvparten av forventet brukstid er passert på undertak.
- Det er avvik:

Del av takteking.

Videre bør tilstanden på takteking vurderes jevnlig med tanke på alder og vedlikehold, da mer enn halvparten av forventet brukstid er passert. Konsekvensen av manglende tiltak kan være redusert funksjonstid og økt risiko for skader på underliggende konstruksjoner.

Kostnadsestimatet gjelder kun rengjøring av takstein, ikke eventuelle utbedringer utover dette.

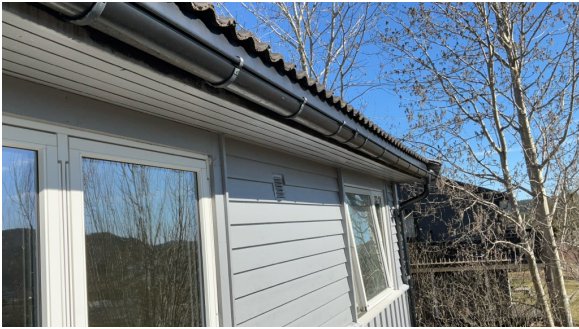
- Det er ikke tilfredsstillende bortledning av vann fra taknedløp ved grunnmur.
- Det er avvik:

Det er registrert avvik på nedløp.

Del av rennesystem.

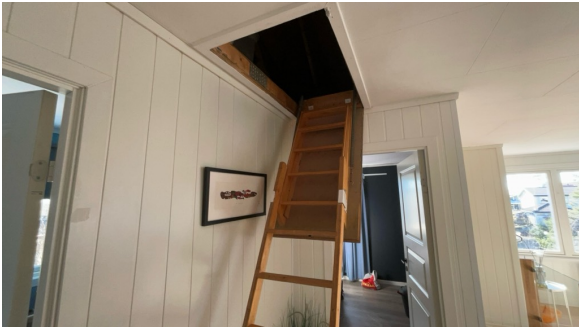
Luke opp til loft.

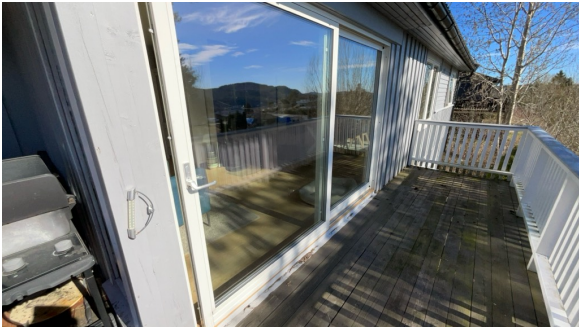
Terrassedør inn til stue.

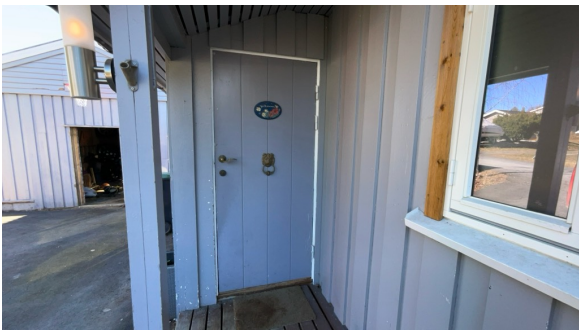
Hovedinngangsdør.

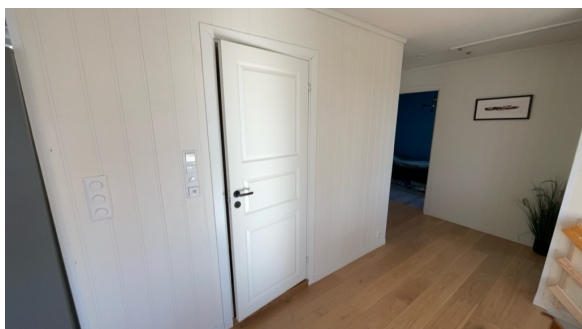
Eksempel på innerdør.

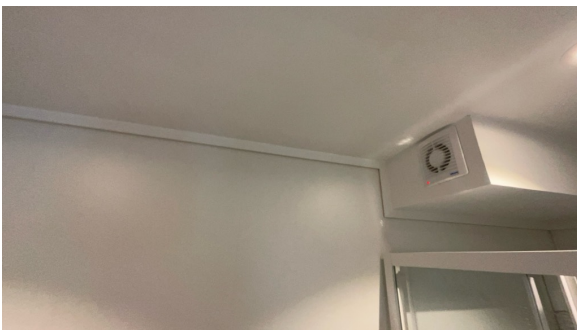
Del av vegg - tak.

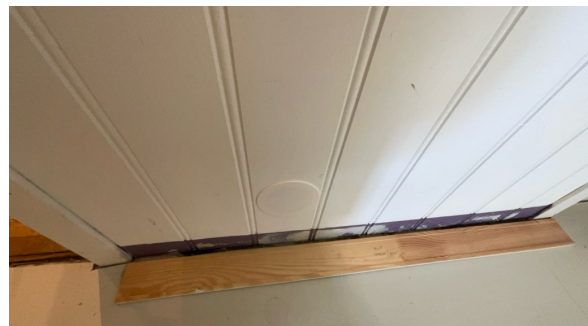
Lokk over hull.

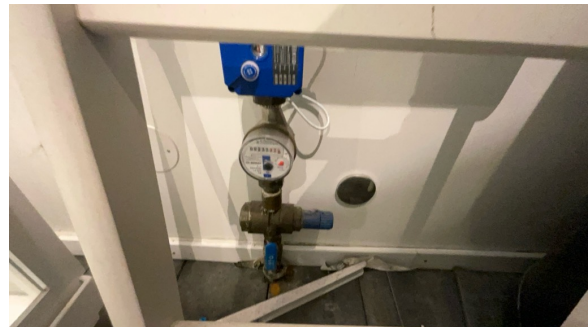
Stoppekran til vann.

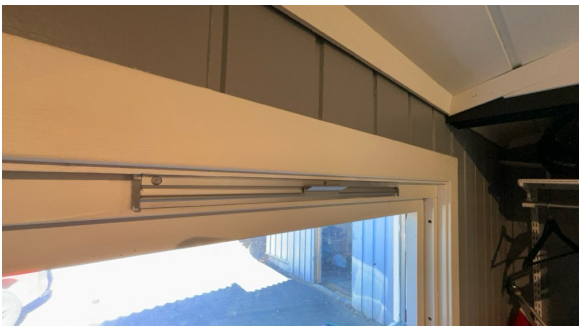
Eksempel på montert ventil i vindu.

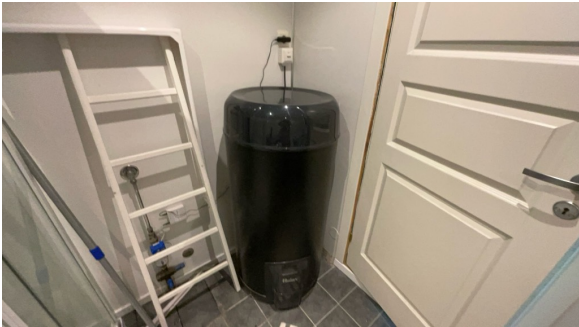
Varmtvannstanken er på ca. 200 liter.

Varmtvannstank.

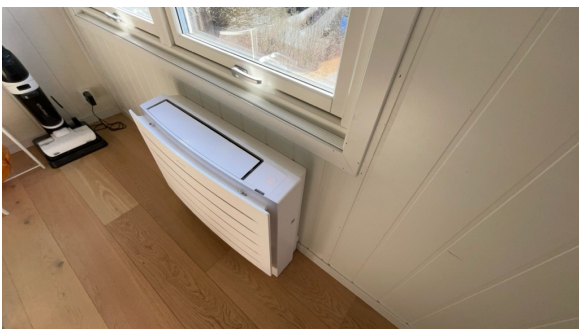
Montert varmepumpe. Ny varmepumpe i 2022, det er ikke utført service på denne enda.

Varmepumpe innerdel.

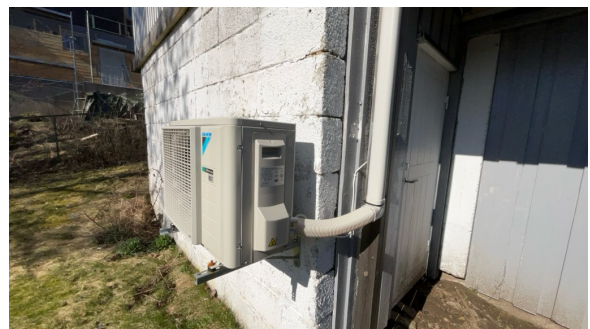
Varmepumpe ytterdel.

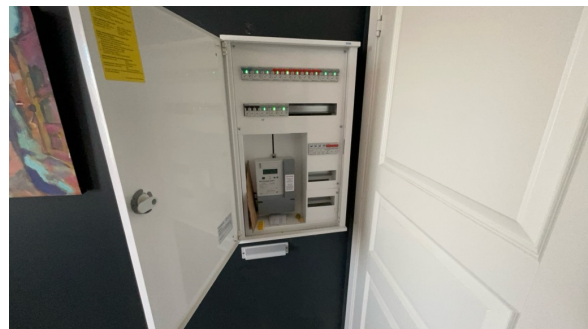
Ja Deler av anlegg er av eldre dato, det er naturlig med en helhetlig kontroll av hele anlegget.

Sikringsskap.

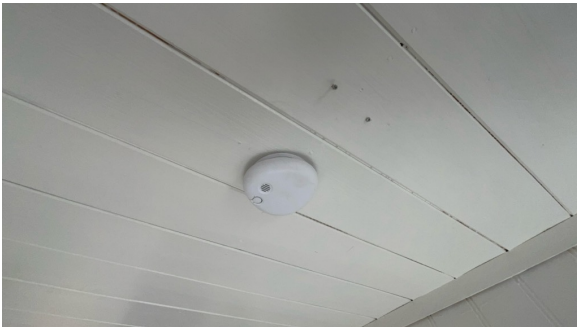
Røykvarsler i underetasjen.

Røykvarsler og brannslukningsapparat bør installeres i henhold til forskrift, for å sikre tidlig varsling og mulighet for slukking ved brann, og dermed redusere risiko for personskade og materielle skader.
