Nøkkelinformasjon

Granliveien 13

Befaringsdato: 07.04.2026

Rapportdato: 16.04.2026

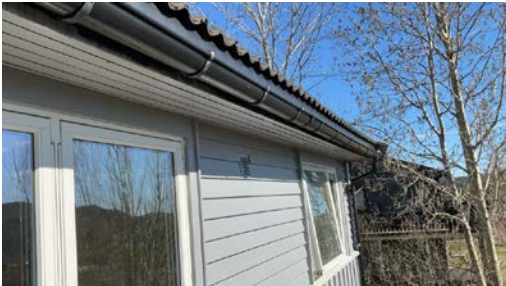
Del av rennesystem.

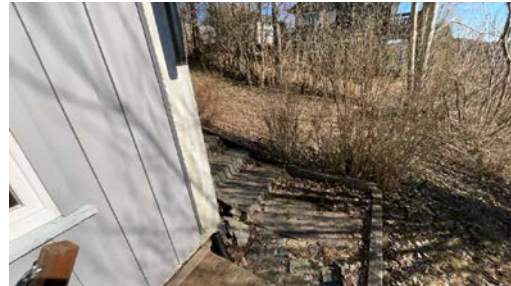
- Det er ikke tilfredsstillende bortledning av vann fra taknedløp ved grunnmur.
- Det er avvik:

Det er registrert avvik på nedløp.

Manglende nedløp.

Manglende tiltak kan føre til økt risiko for fukt- og vannskader på grunnmur og omkringliggende konstruksjoner.

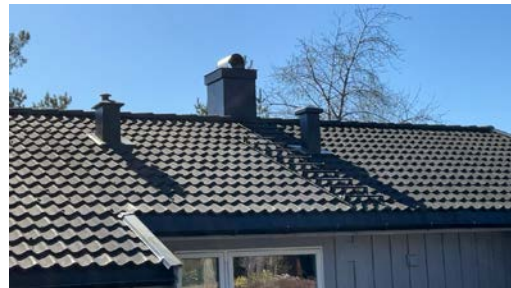
Pipebeslag.

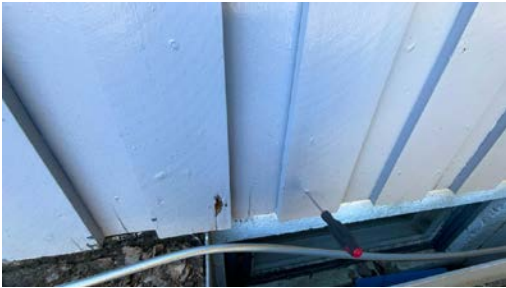
- Det er ingen eller liten lufting i nedre kant av kledning mot grunnmur.
- Det er påvist spredte råteskader i bordkledningen.
- Det er avvik:

Det er registrert noe alder og vær slitasje. Det er også noe oppsprekking på kledning.

Del av vegg.

Lokale utbedringer og overflatebehandling av kledningen bør utføres for å hindre videre forringelse og redusere risiko for ytterligere råteskader og skader på underliggende konstruksjon.

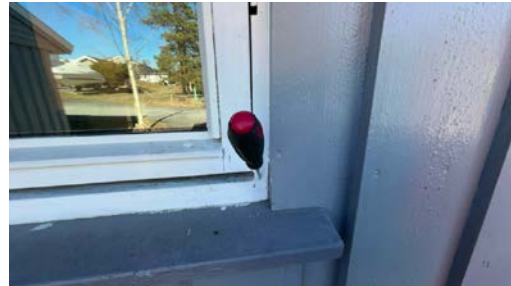
Eksempel på vindu i yttervegg.

Det bør påregnes vedlikehold og eventuelt utskifting av vinduer med alders- og bruksslitasje, for å unngå redusert isolasjonsevne, trekk og potensiell fuktskade i omkringliggende konstruksjoner.

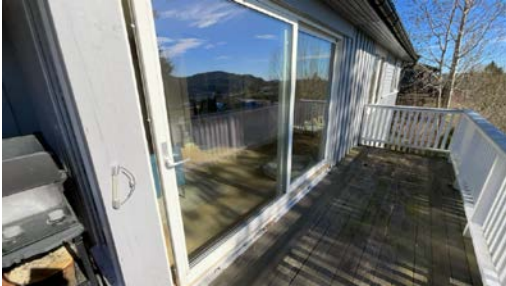
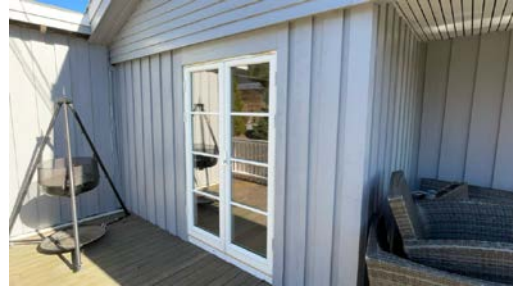
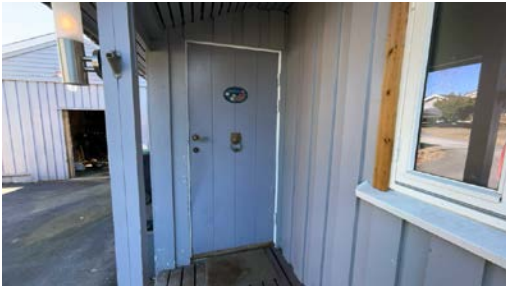
- Karmene i dører er værslitte utvendig og det er sprekker i trevirket.
- Det er avvik:

Det anbefales å utføre nødvendig vedlikehold og eventuelt utskifting av dører med alders- og værslitasje for å forhindre ytterligere forringelse, redusert funksjon og økt risiko for fuktskader og råte.

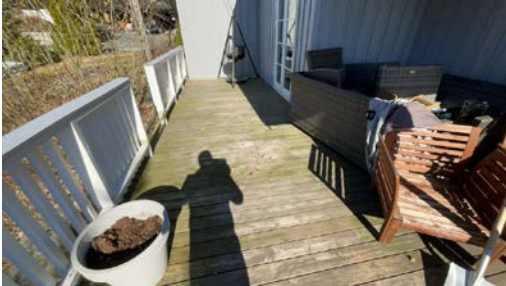
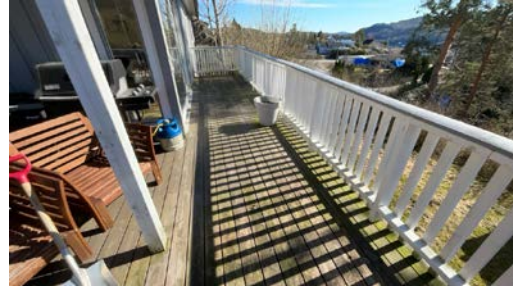
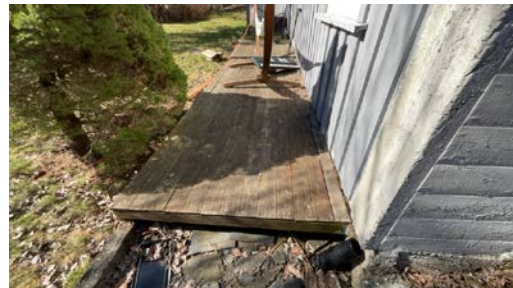
Del av terrasse.

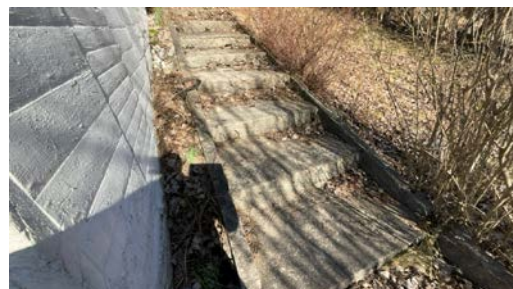
Trappen har alders- og værslitasje. Det er registrert sprekker og avvik i betongen.

Trapp mellom terreng.

Det bør utføres vedlikehold og utbedring av trappen for å reparere sprekker og avvik i betongen. Dette vil redusere risikoen for videre forringelse, økt skadeomfang og potensielle sikkerhetsrisikoer for brukere.

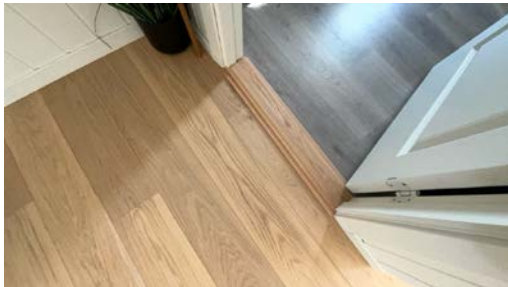
Del av gulv.

Del av vegg - tak.

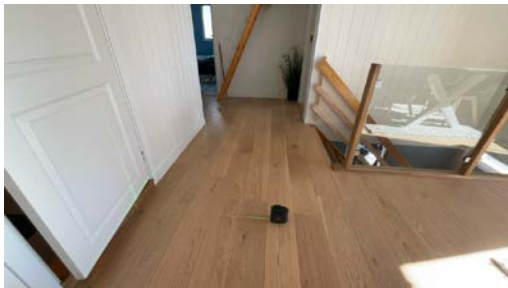
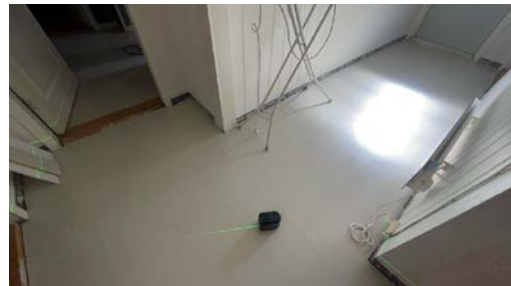
Ingen store skjevheter er registrert ut over det en må forvente og de avvik som er registrert er ikke av en slik art at det foringer bruken vesentlig. .

Målt etasjeskille.

Målt etasjeskille mot mark.

Åpninger mellom lister og gulv bør imidlertid holdes under oppsyn, da dette over tid kan føre til trekk, varmetap eller inntrenging av fukt og skadedyr.

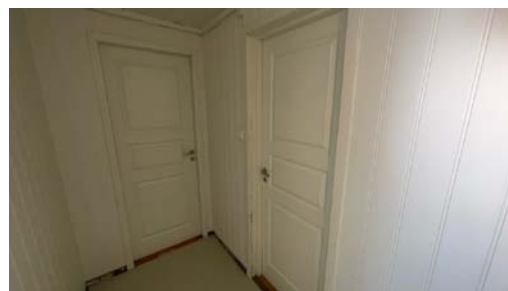
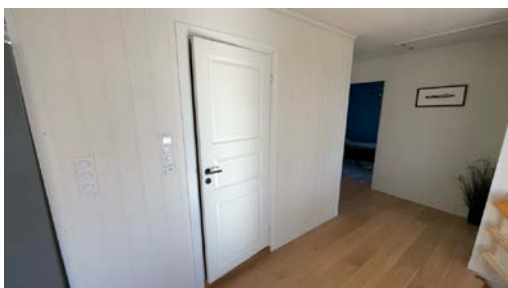
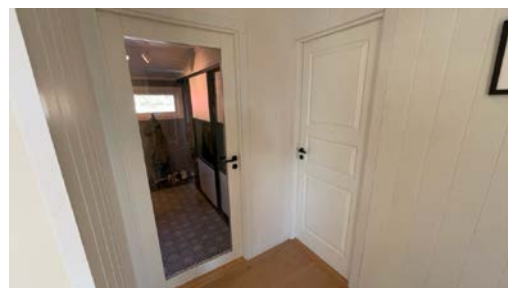
Noen av dørene bør justeres for å unngå subbing, noe som kan forhindre ytterligere slitasje og skade på både dør og gulv.

Eksempel på innerdør.

Kostnadsestimatet gjelder justering av dører, ikke eventuell fornyelse.

Kostnadsestimat: Under 20 000

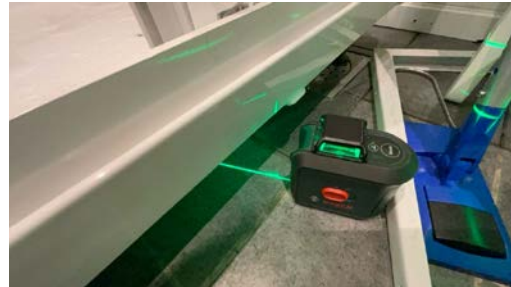
Det er påvist alders- og bruksslitasje på våtrommet. Gulvet mangler oppkant, noe som øker risikoen for vannskader ved eventuell lekkasje.

Del av gulv.

Konsekvensen av manglende oppgradering og dokumentasjon er økt risiko for vannskader i tilstøtende konstruksjoner, samt at skjulte feil og mangler ikke avdekkes. Dette kan medføre kostbare utbedringer på et senere tidspunkt.

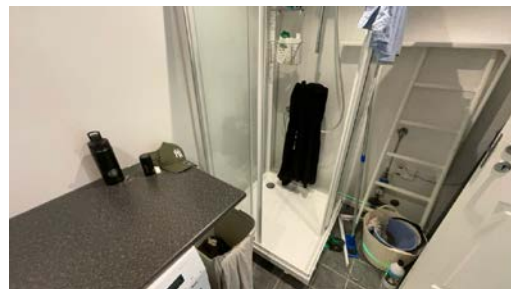
Del av vaskerom.

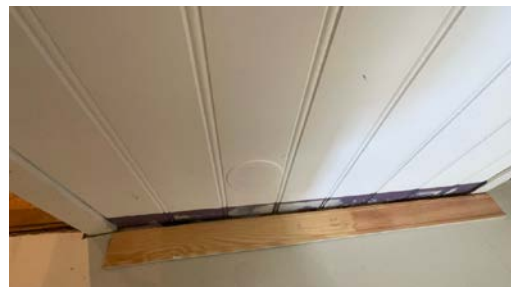
Lokk over hull.

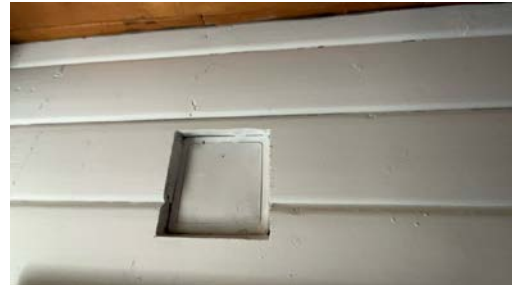
- Det er påvist mangelfull ventilasjon på ett eller flere rom i boligen.

Eksempel på montert ventil i vegg.

Eksempel på montert ventil i vindu.

Det bør etableres tilstrekkelig ventilasjon i alle rom med mangelfull luftutskiftning, for å sikre godt inneklima og redusere risiko for fuktskader og dårlig luftkvalitet.

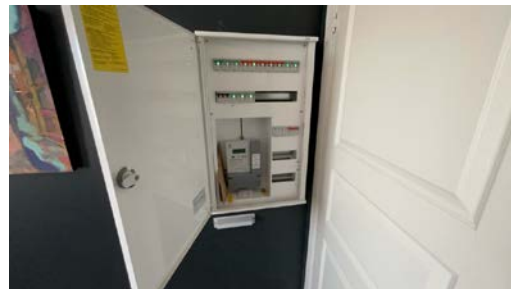
Ja Deler av anlegg er av eldre dato, det er naturlig med en helhetlig kontroll av hele anlegget.

Sikringsskap.

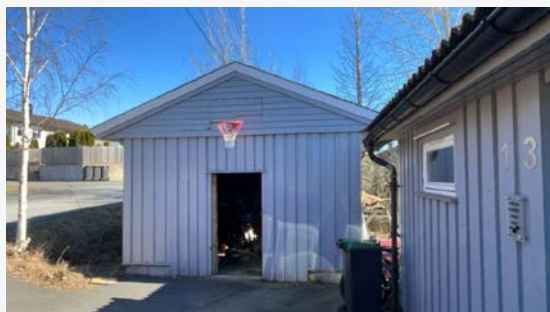
Garasje

Det er noe etterslep på vedlikehold.

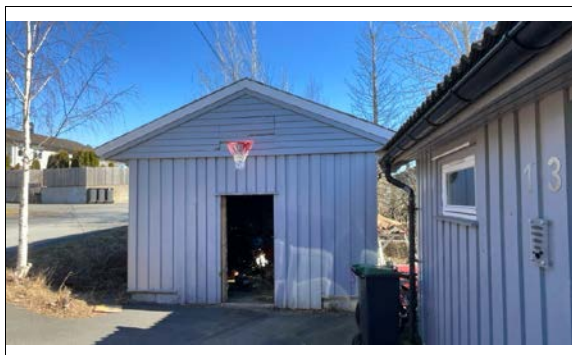
Bod oppført på eiendommen .

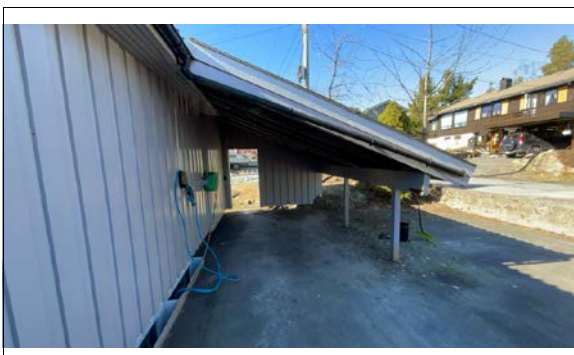
Carport i forbindelse med gårdsplass.

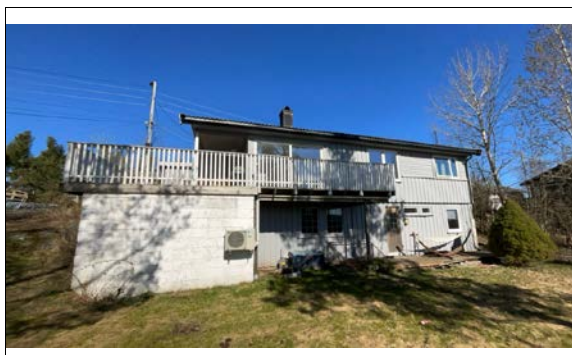
Hus oppført på eiendommen

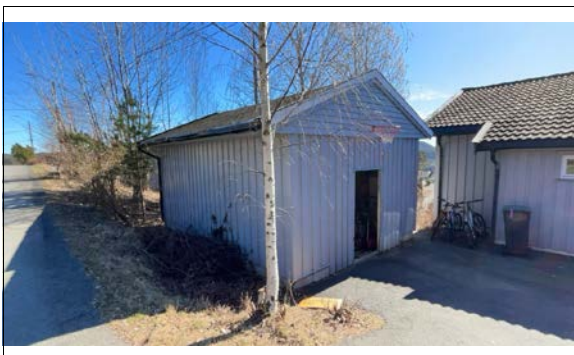
Bod oppført på eiendommen .
