BRINKEN 111, 2050 JESSHEIM

**Romslig halvpart av tomannsbolig
over tre plan med sentral
beliggenhet | Stor terrasse på 75
kvm |**

Skader på bolig ifølge bevegelser i terreng –
geotekniske vurderinger og mulige tiltak

BEFARINGSRAPPORT

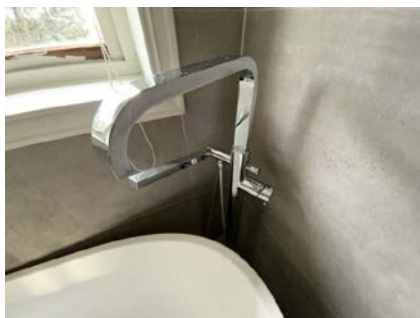
2. ETASJE > BAD

Blandebatteri bør strammes.

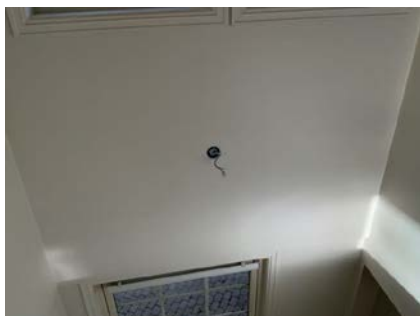
Stedvis løse ledninger som kan være strømførende.

Stedvis løse ledninger må festes.

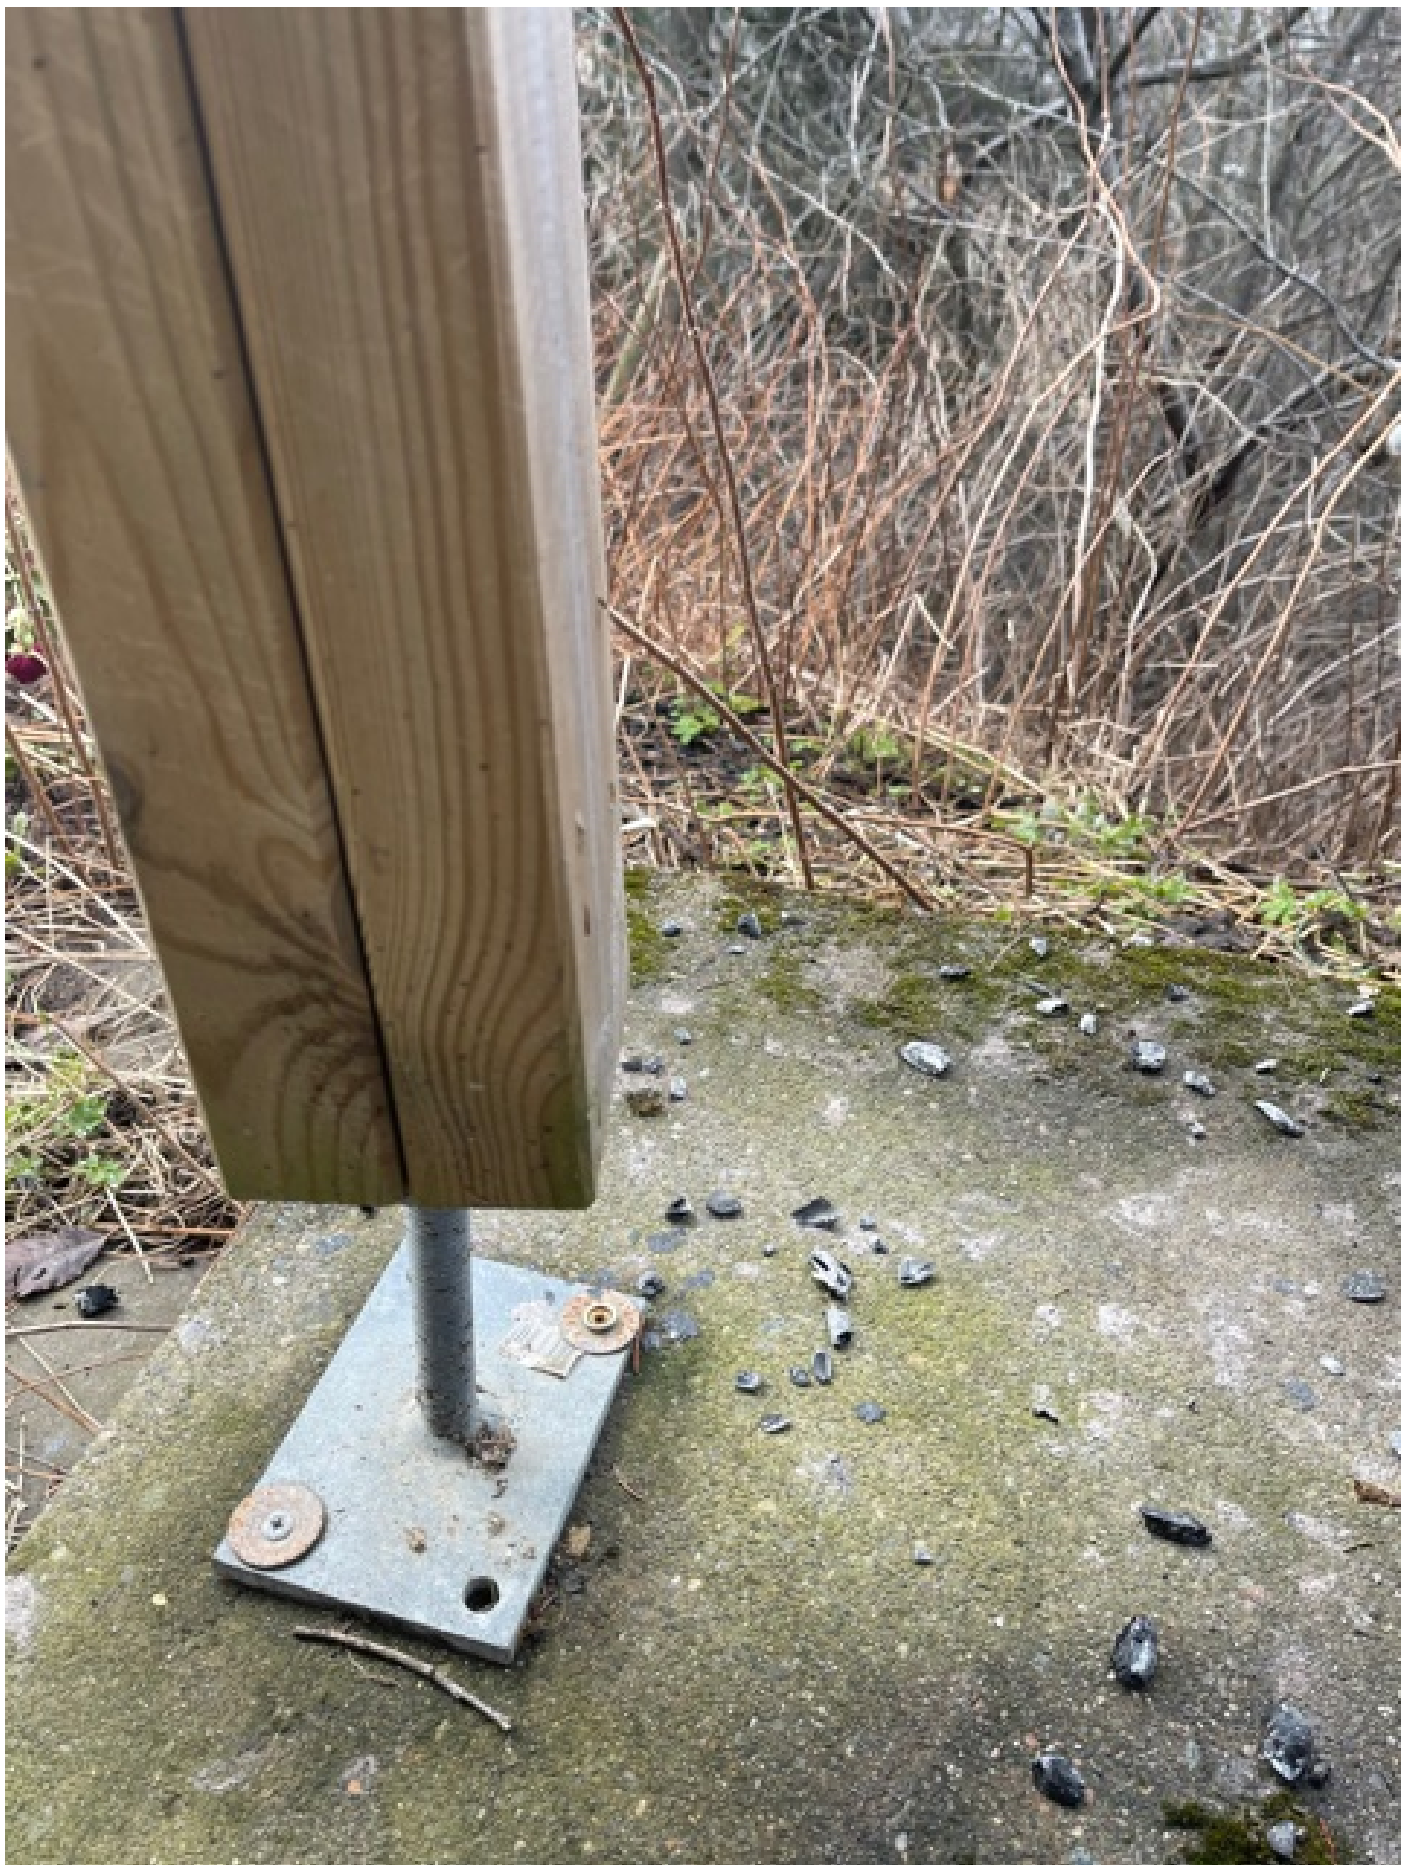
**Terreng
stigning**

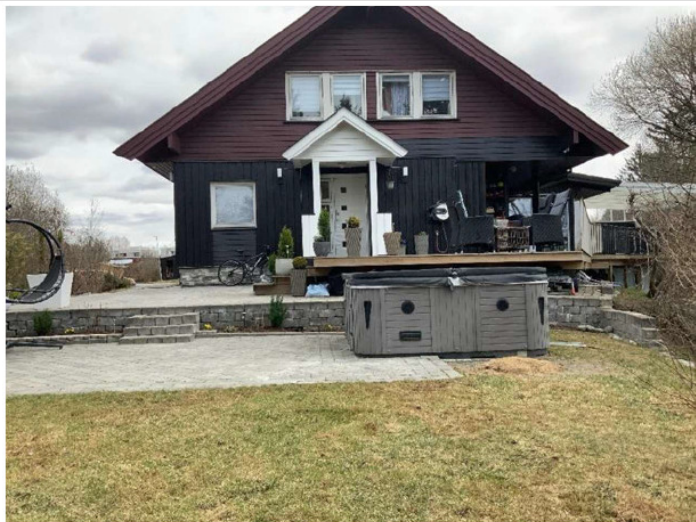
Fasade mot vest.

Eier opplever at terreng synker ned på begge sider og i front av boligen.

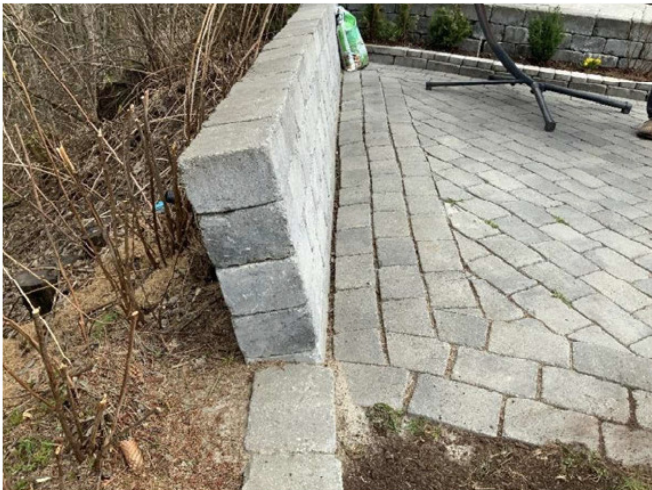
*Denne muren var rett ved overtakelse.
 Ut for terrasse mot sør-vest*

Jfr. Skisse som viser målepunkter, målepunkt Tp 53, Tp54.

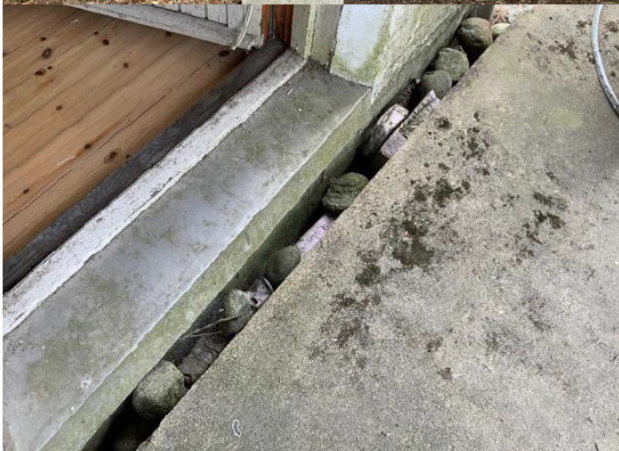
*Dør ut i underetg.
 Her var helt tett mellom vegg og platting ved overtakelse.*

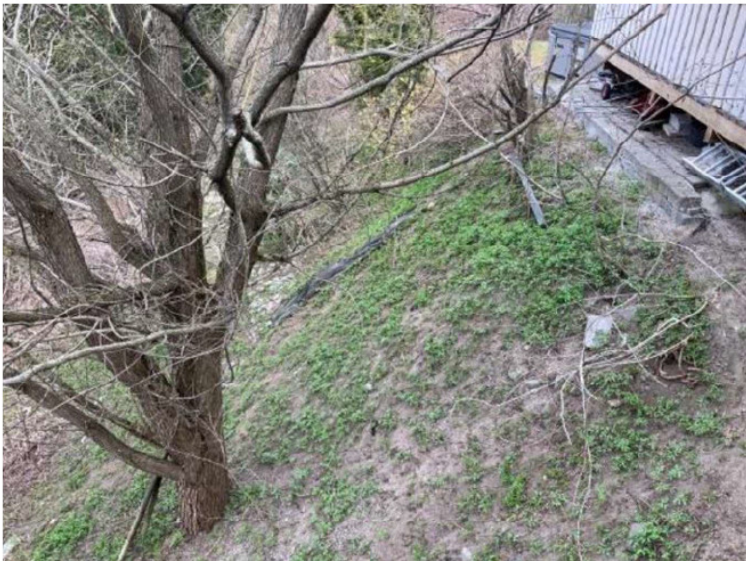
Terreng ned fra bolig mot sør.

Løsmasser i bevegeler

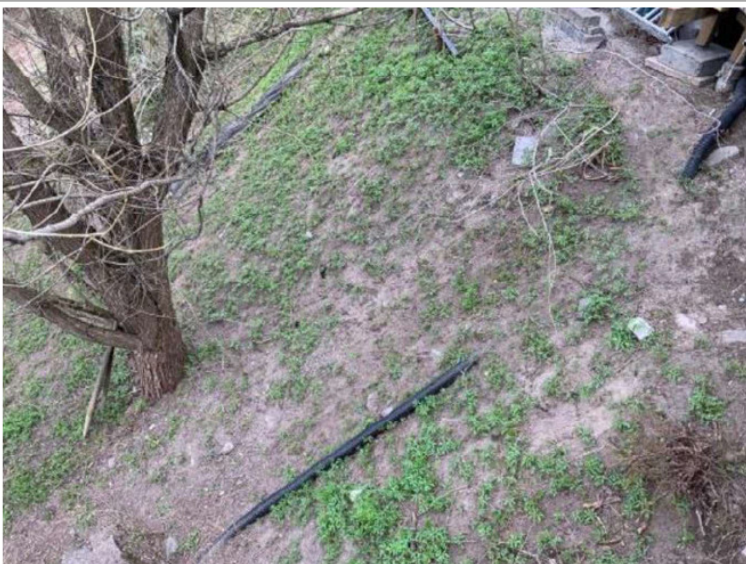
Samme området som over.

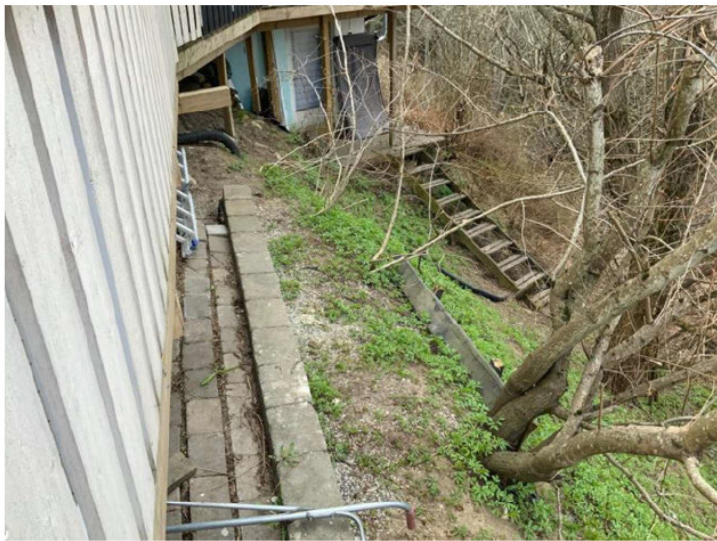
Her har jordmasser sklidd ut.

Vegetasjon i skråning har en betydelig funksjon for å binde og stabilisere massene.

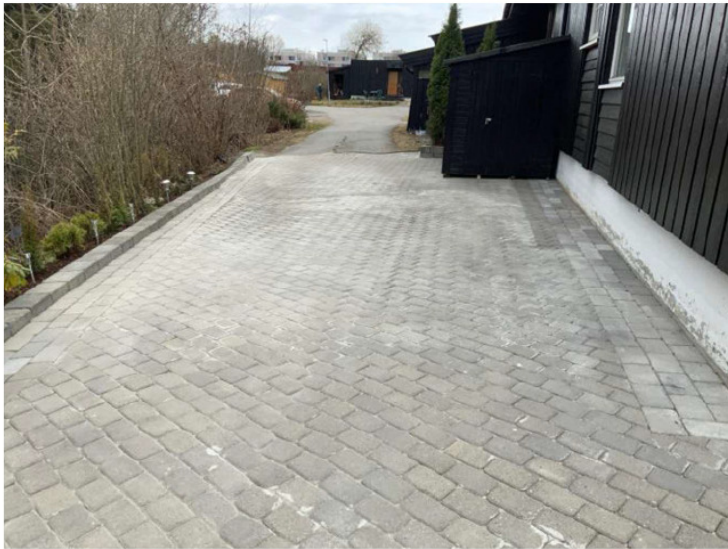
Inngangsparti langs fasade mot nord.

Setninger ut mot kant til skråning
venstre side

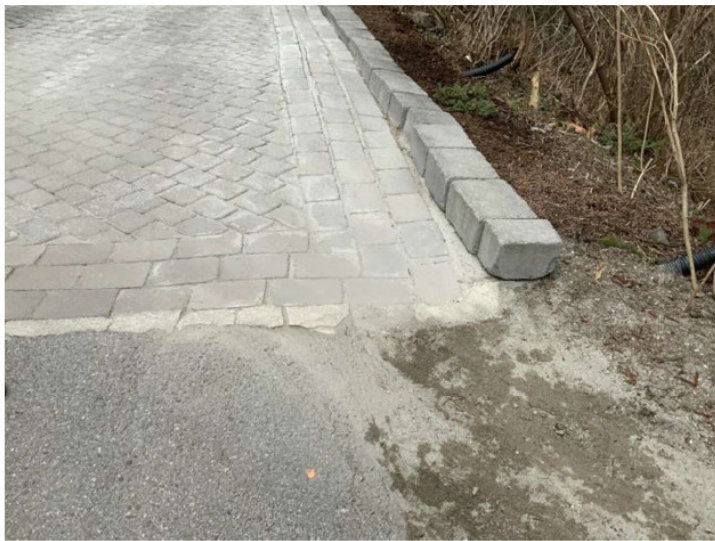
Setninger i terreng mot kant skråning.

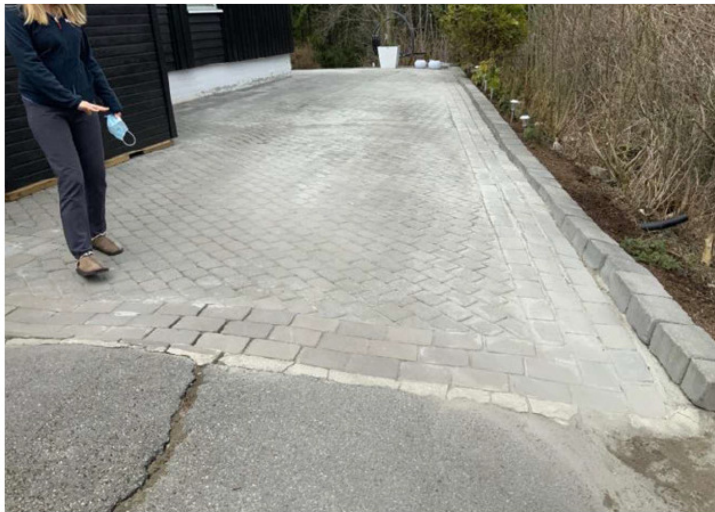
Inngangsparti langs fasade mot nord.

Setninger ut mot kant til skråning høyre side her.

Samtidig hever terreng noe ved sprekk i asfalt og frem mot personen.

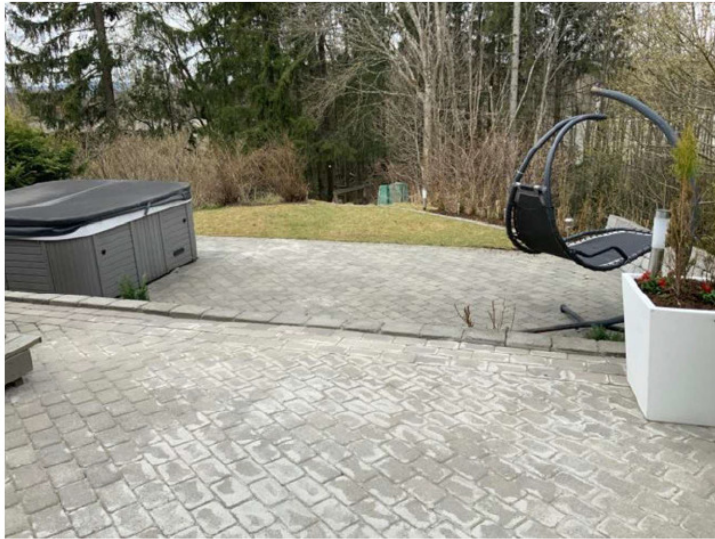
Terrasse / plattinger på terreng ut for inngangsparti.

Her er bevegelser i grunnen.

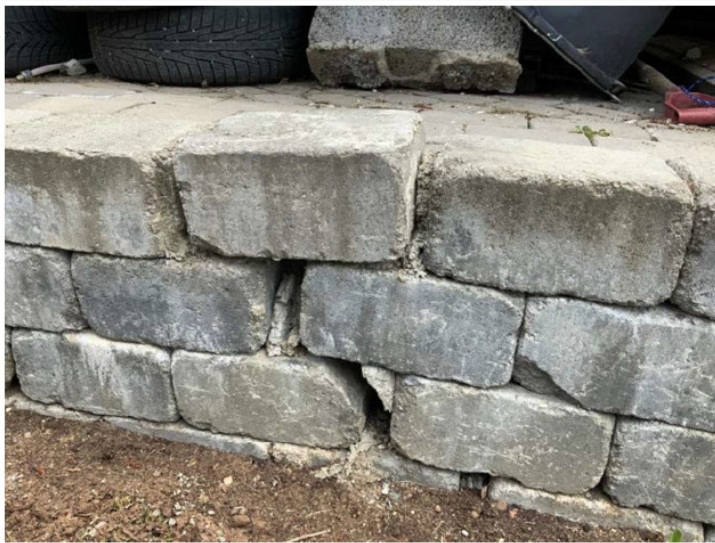
Bevegelser i mur.

Ved nivåforskjell ned til nivå hvor jakuzzi er plassert

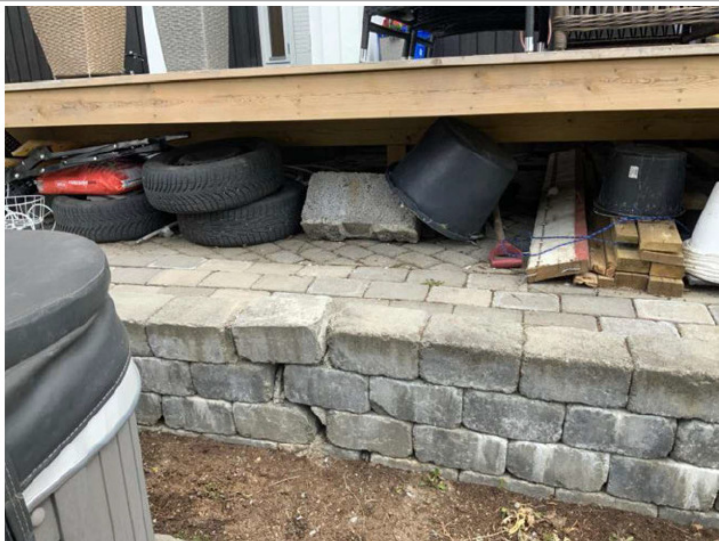
Som over

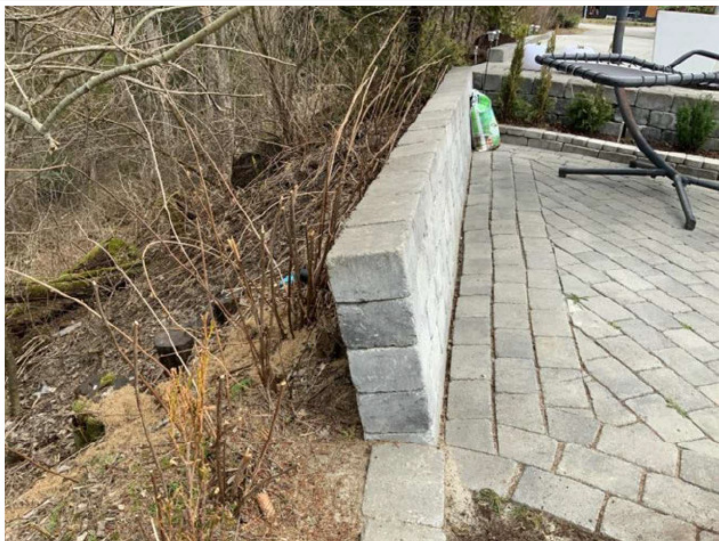
Mur / brystning avslutning plating mot skråning.

Denne var rett ved overtakelse.

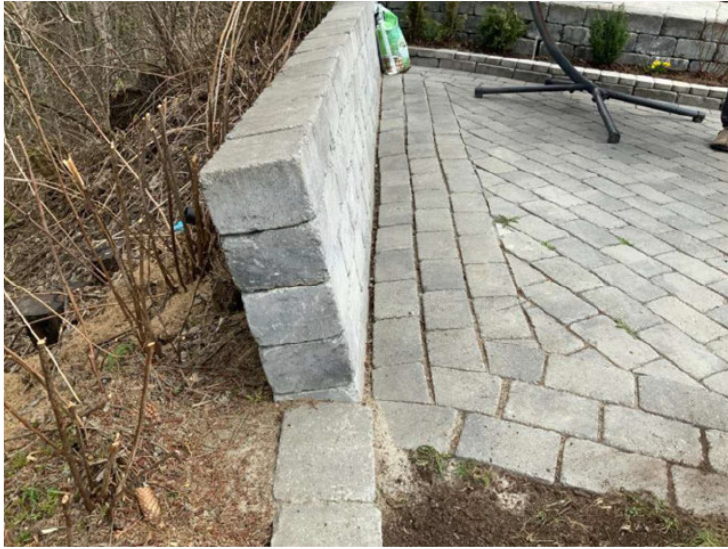
Mur / brystning avslutning plating mot skråning.

Denne var rett ved overtakelse.

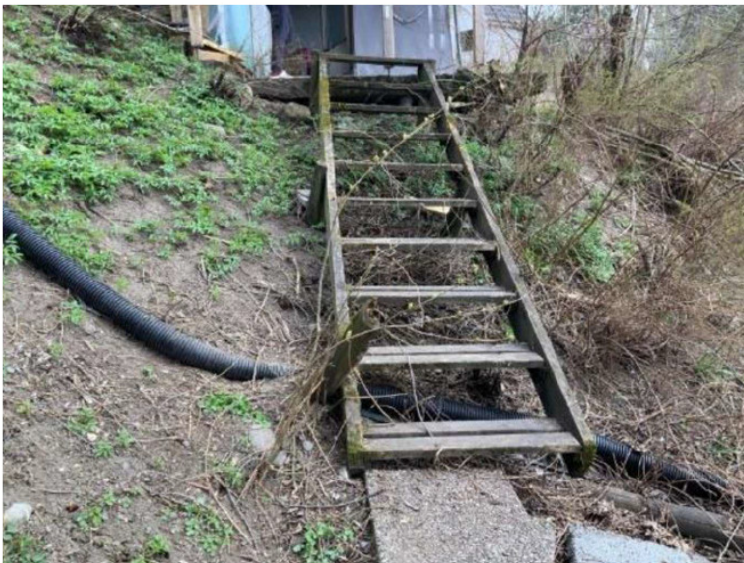
Trapp i terreng.

Forankring i bunn sklidd ut, samt løsnet fra forankring i topp.

Dette som følge av bevegelser av masser i grunnen.

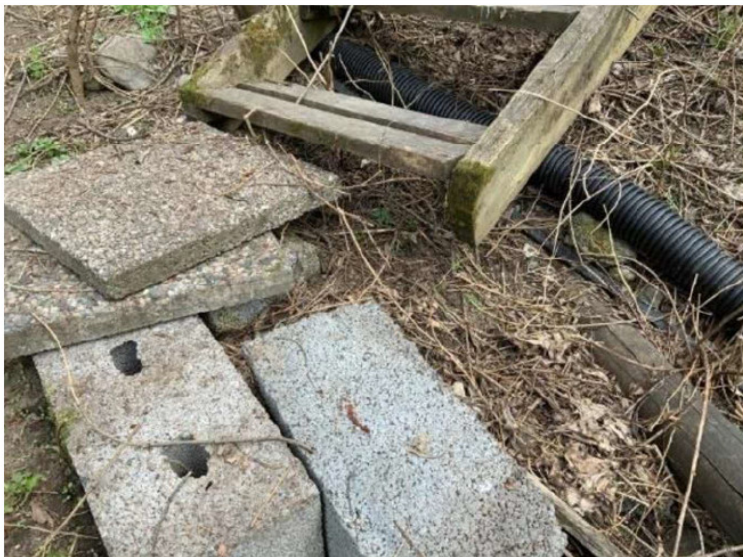
Trapp i terreng.

Fundament / forankring i nedkant har
sklidd ut

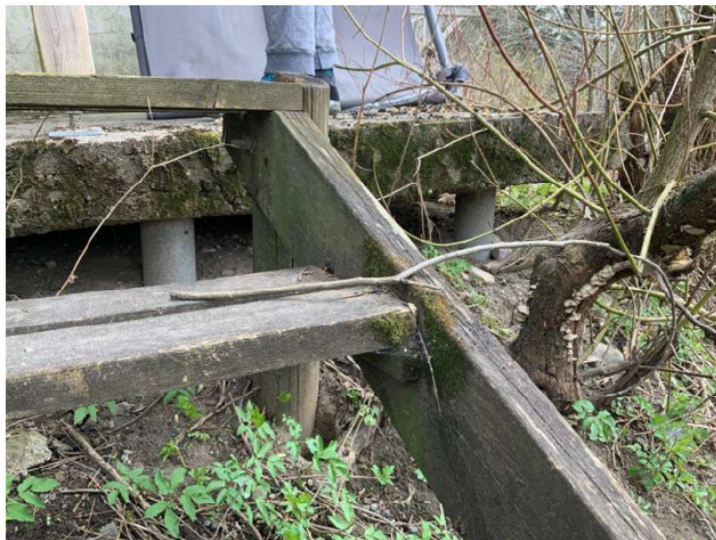
Tilsvarende trapp hvor forskjøvet i
forhold til plattning.

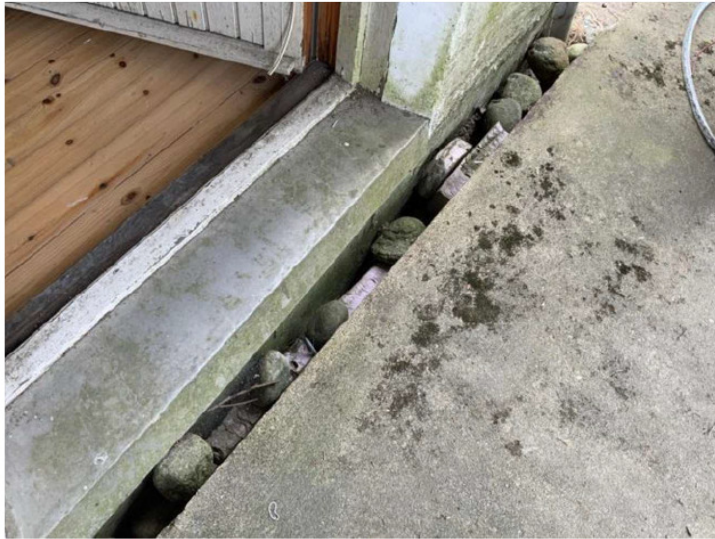
Platting ut for dør i underetg.

Denne platting lå helt inn til vegg ved overtakelse.

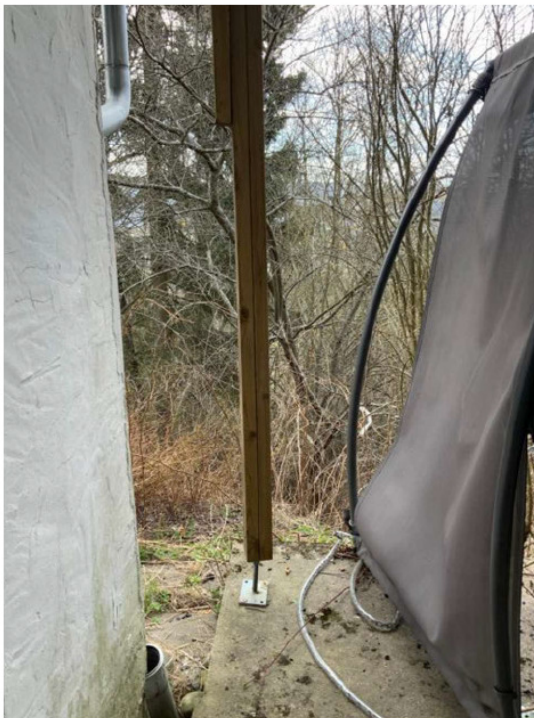
Søyle for terrasse.

Ut av lodd og skjev som følge av bevegelser i fundament / plate.

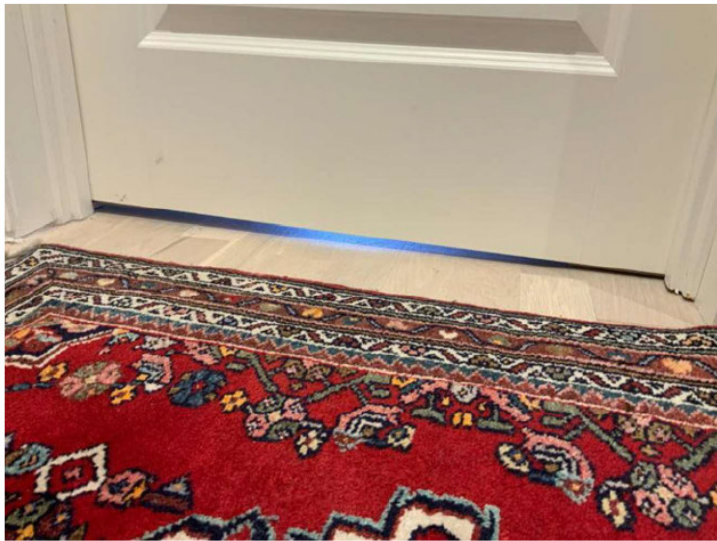
Dør til sov 2 etg.

Skjevhet har oppstått i senere tid.

Antatt i forbindelse med bevegelser i grunnen.

Innvendig; utbedring av sprekker i overganger og overflater, justering av dører, oppretting av gulver.

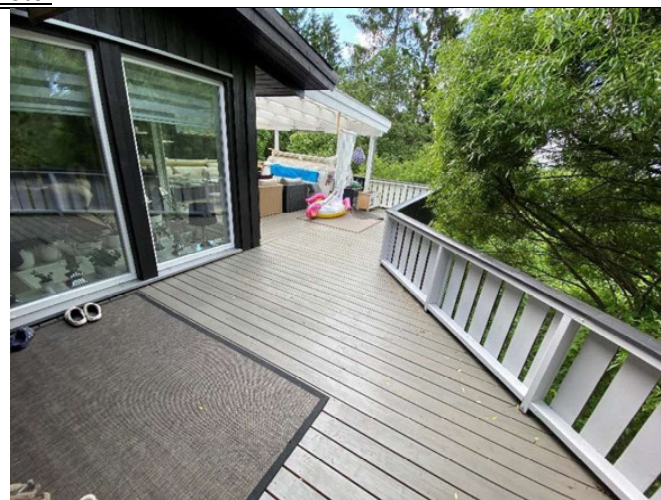
Terrassen

<p>Fundamentering av terrassen med søyler på en gammel betongtrapp.</p>
	 	<p>Gårdsplassen</p>
	 	<p>Illustrerer skjeve murer</p>

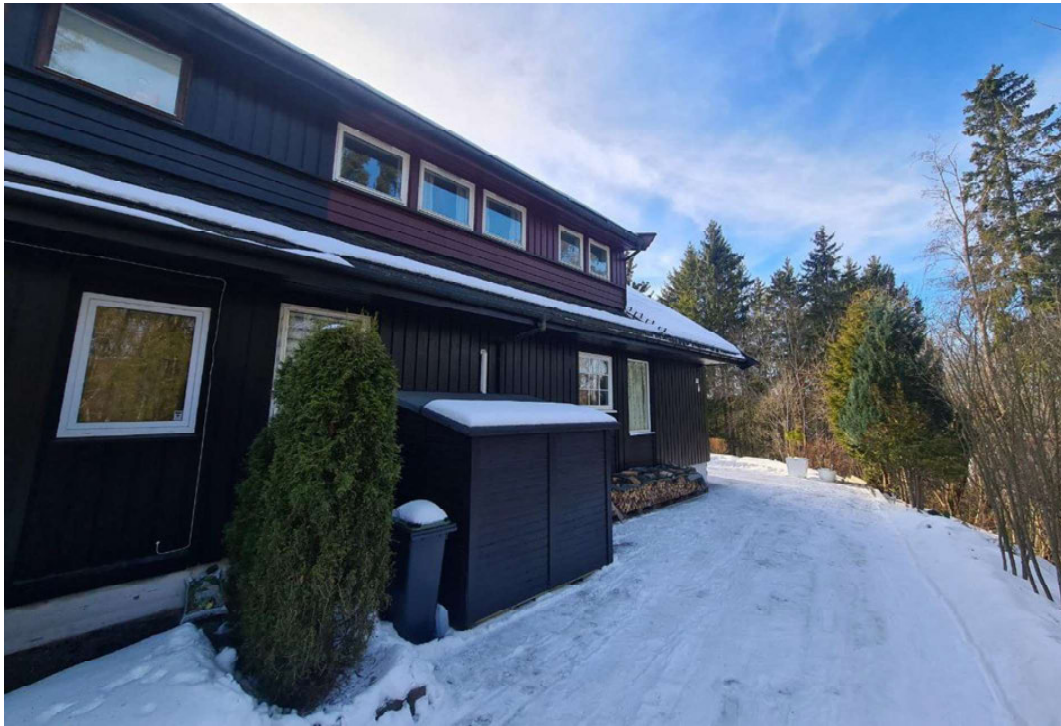
Bilde 1 – viser innkjøringen til eiendommen.

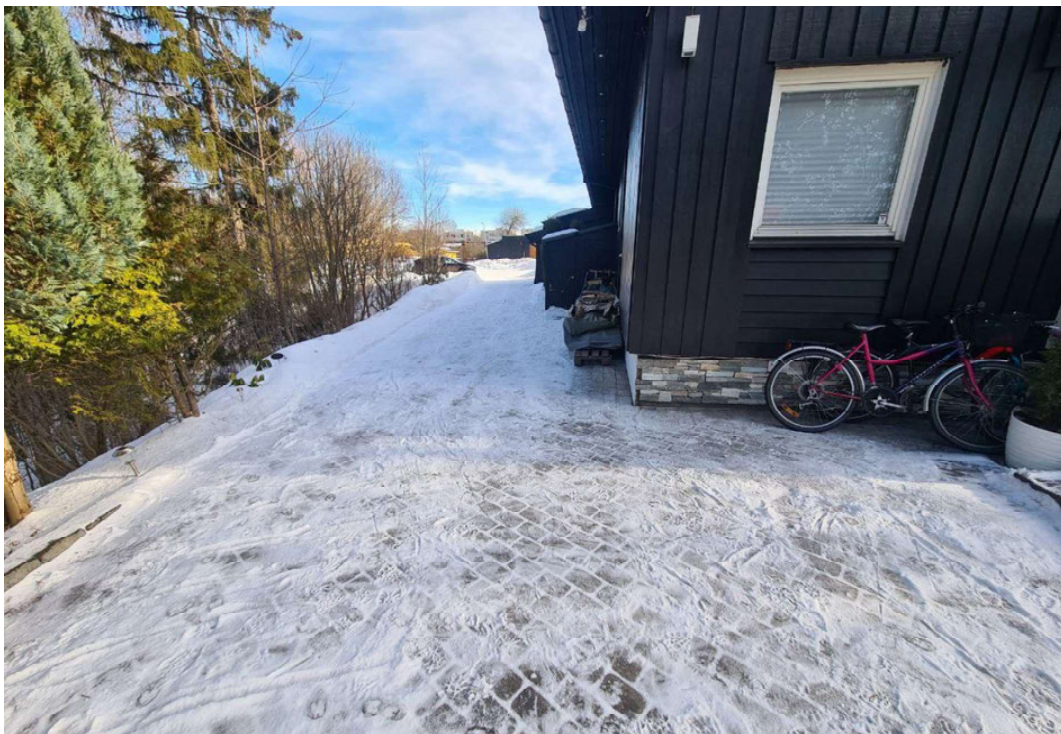
Bilde 2 – viser innkjøringen til eiendommen.

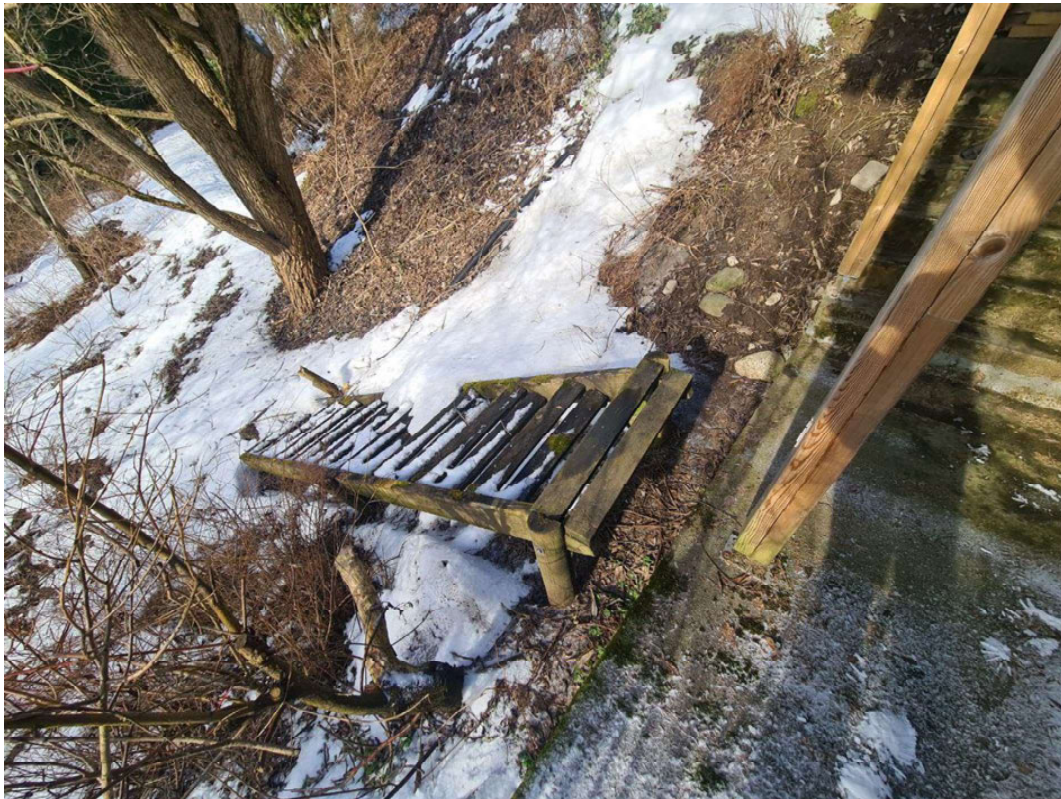
Bilde 4 – viser trapp på den mest utsatt siden.
