Mælan 76, 7374 RØROS

**Rekkehus med sentral og attraktiv beliggenhet på Mælan. Meget fin utsikt og gode solforhold. Garasje.**

### Samlet vurdering

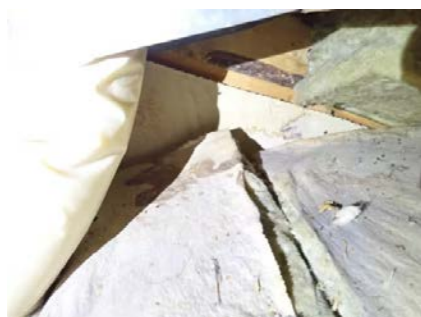
Oversiktsbilde møneloft

Type loft	Delvis innredet / kaldloft
<p>Over flate himlinger er det kaldloft. Luke for adkomst i gang, men det er lite plass for inspeksjon av hele loftet.</p> <p>Det er etablert kneloft ut mot yttervegger på loftet. Kun 1 av kneloftene har adkomst (via luke i vegg i skap i gang).</p> <p>Konstruksjonen er oppført av takstoler, og er isolert over varme rom med mineralull. Det er luftespalter ned mot raft, samt oppunder tekking.</p>	
Er loftet innredet etter byggeår?	Nei
Er det tegn til fukt fra lekkasjer eller kondensering på overflater?	Nei
Er det tegn til sopp/råte eller spor etter skadedyr?	Ja
Er det tegn på utilstrekkelig ventilering av konstruksjonen?	Nei
Er det tegn på utilstrekkelig tetting rundt gjennomføringer i konstruksjonen?	Ja
<b>Oppsummering av loft (konstruksjonsoppbygging)</b>	<b>TG-2</b>
<p>-Det ble påvist muselort i tilgjengelig kneloft. Det er også påvist noen skjolder i kneloftet, uten at disse er vurdert av betydning. Ingen aktiv fukt her.</p> <p>-På kaldloftet er det begrenset mulighet for inspeksjon på grunn av lav høyde oppunder mønet. Kontrollen er derfor kun foretatt fra luken. Ved avtrekkskanal over bad på loftet er det påvist noe kondensering, samt muselort. Kondens kan komme av dårlig tetting ved gjennomføringen, eller for lite isolasjon på kanalen.</p> <p>-Det registreres istapper fra gesimsen ved avtrekk fra kjøkken. Usikkert om dette kommer av fukt fra viften, eller om det kommer av varmelekkasjer fra loft i overgang mellom tak og vegg, eller lekkasje i tekking (ikke påvist tegn på lekkasjer fra innvendig side). Bør undersøkes nærmere.</p> <p>TG 2 på grunn av påviste forhold. Det foreligger kneloft uten adkomst, og inspeksjon av dette er derfor ikke foretatt.</p>

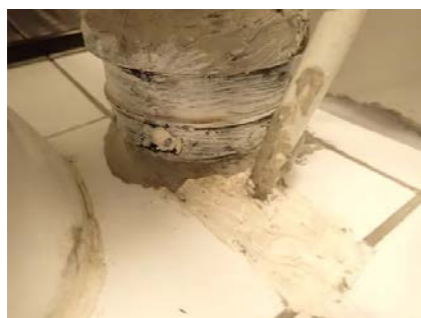
Rørføring

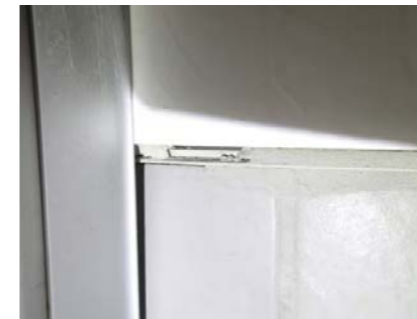
Overgang våtromsplate/bunnlist

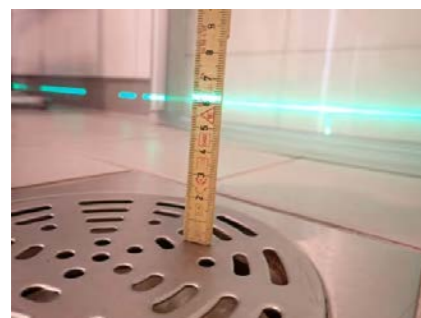
## 6.26 Våtrom: Bad, 1. etasje

Referansenivå under flis ved dør = ca. 5 cm

Er det skader på utstyr og innredning?	Nei
Er det innebygd sistene til klosett?	Ja
Er det manglende drenering av lekkasjevann fra innebygd sistene?	Nei
<b>Oppsummering av sanitærutstyr</b>	<b>TG-1</b>
-Det er etablert spalte mot gulv under klosettet.
