Ekornholsåsen 5, 2120 SAGSTUA

**Koselig enebolig i landlige
omgivelser * Garasje og uthus *
Flott utsikt**

Befaringsdato: 05.12.2024 Rapportdato: 16.12.2024 Oppdragsnr.: 12085-1179 Referansenummer: PW8526

Autorisert foretak: Glåmdal Takst AS Sertifisert Takstingeniør: Pål Tuhus Vår ref:

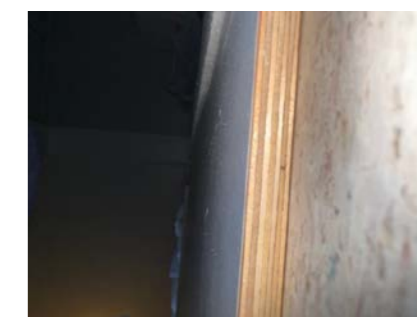
Bad 2. etasje - generell
Våtrommet må oppgraderes for å tåle normal bruk etter dagens krav.
Avvik som er registrert er våtromsplater på vegger er ikke montert med bunnskinne eller fuktbeskyttede plateender.
Sluk ligger utilgjengelig for inspeksjon og rengjøring under dusjkabinett.
Fallforhold på gulv til sluk er mangelfullt i forhold til dagens forskrifter/krav.

Våtromsplater uten forseglig i bunn.

Våtrommet er fungerende, men må følgelig påregnes fullt oppgradert for å tåle normal bruk etter dagens krav. Alle forhold med tettesjikt, våtsone, sluk m.m. må dokumenteres.

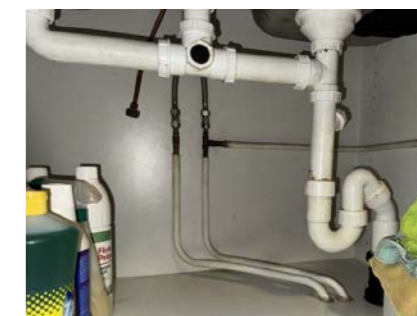
Røropplegg kjøkkenbenk.

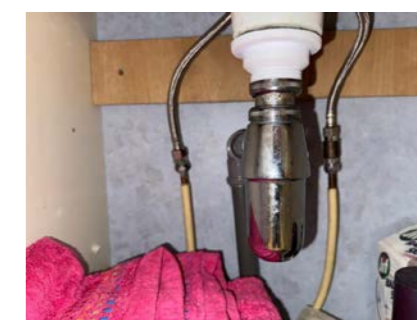
Røropplegg bad 2. etg.

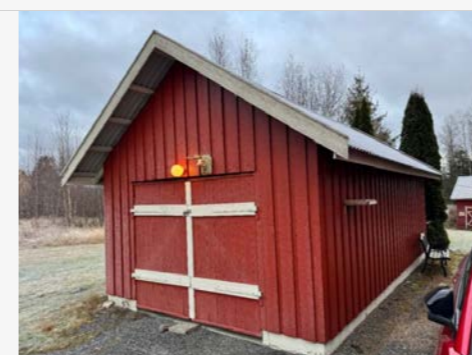
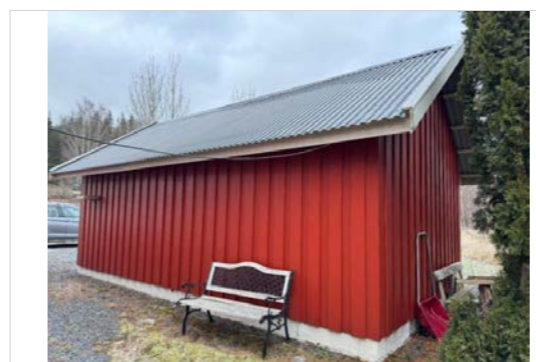
Garasje

Noe påvist råte i vindski.

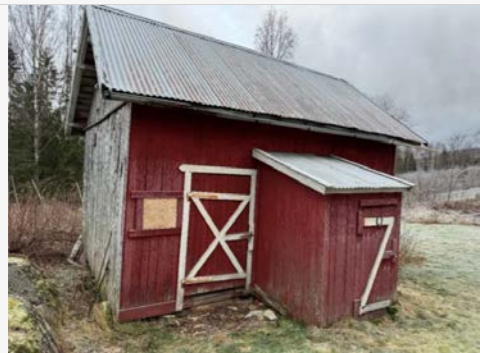
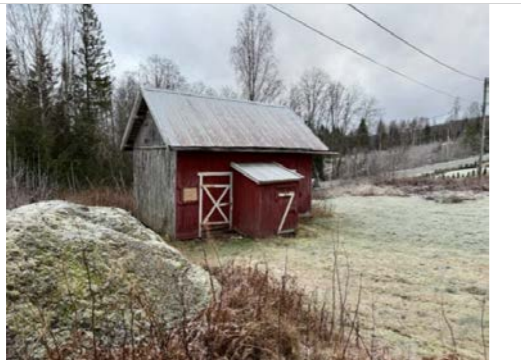
Uthus

Salet takkonstruksjon teknet med gamle bølgeblekkplater.

Bygningen har en svært enkel standard for sitt bruk med etterslep av vedlikehold.

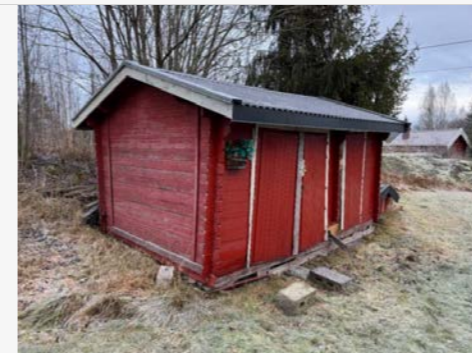
Uthus

Store skjevheter, fukt- og råteskader i konstruksjoner hvor utbedringer må påregnes.
