Grasmovveien 64, 1954 SETSKOG

**Oppussingsobjekt med stor tomt
og gode solforhold.
Uthus for lagring.**

Befaringsdato: 17.11.2023 Rapportdato: 07.05.2024 Oppdragsnr.: 13998-1275 Referansenummer: ZC3093

Tilstandsrapport

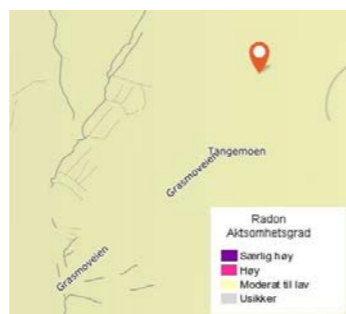
Eiendommen ligger i et område som NVE Radon aktsomhetskart er definert med "moderat til lav" aktsomhetsgrad.

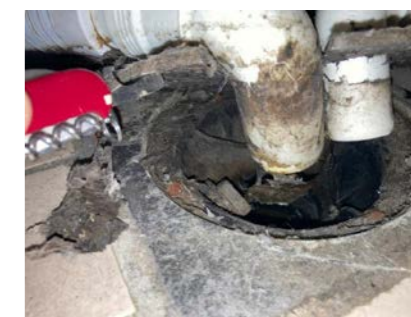
1. ETASJE > BAD/VASKEROM

Vurdering av avvik:

- Det er påvist mangelfull/feil utførelse rundt rørgjennomføringer e.l. som gir fare for fukt i konstruksjonen i våtsone.
- Mer enn halvparten av forventet brukstid er passert på membranløsningen.
- Det er ikke tilfredsstillende membran/tettesjikt på våtrommet.
- Det kan ikke konstateres synlig bruk av membran/tettesjikt på våtrommet.

Sluk under kabinett.

På grunnlag av alder på tettesjikt og usikkerhet om det er membran under fliser må det påregnes at membran/tettesjikt skiftes, inntil dette er utført må det opprettholdes dusjing i kabinett.
