Gamle Vaksdalsvegen 4, 5263 TRENGEREID

**TRENGEREID | Bygg med oppgraderingsbehov med flere enheter | Stort potensiale | Flott utsikt!**

Nøkkelinformasjon .....	2
Om eiendommen .....	4
Tilstandsrapport .....	47
Nabolagsprofil .....	112
Budskjema .....	121

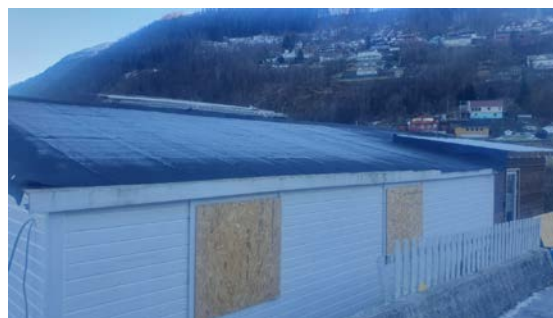
### ! TG 3 Nedløp og beslag

Eldre, slitte takrenner mot nord. Det mangler takfotbeslag, samt renner og nedløp mot sør.

- Det er ikke tilfredsstillende bortledning av vann fra taknedløp ved grunnmur.
- Det er påvist avvik i beslagløsninger.
- Mer enn halvparten av forventet brukstid er passert på renner/nedløp/beslag.
- Utvendige beslag har uttetheter.

- Avvik i beslagløsninger må utbedres.
- Lokal utbedring må utføres.
- Det må foretas tiltak for å lukke avviket.
- Det bør lages system for bortledning av vann fra taknedløp ved grunnmur.

Det bør etableres nye takrenner, nedløp og takfotbeslag for å sikre tilfredsstillende bortledning av vann fra taket og grunnmuren. Manglende eller utette beslag og renner medfører økt risiko for fuktskader på fasade og grunnmur, samt forringelse av byggets konstruksjon.

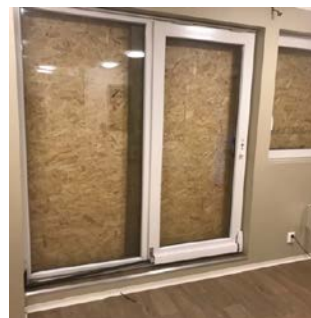
Terrassedør i 1. etasje mot vest er defekt og må repareres/skiftes.

Flere av ytterdørene har skader i karm og dørblad og bør skiftes for å sikre tilfredsstillende funksjon og sikkerhet.

Terrassedør i 2. etasje bør åpnes og funksjonstestes, og eventuelle tiltak må iverksettes for å sikre normal bruk. Manglende belistning på utvendig side av terrassedør i 2. etasje bør utbedres for å hindre fuktinntrenging og ytterligere skader.

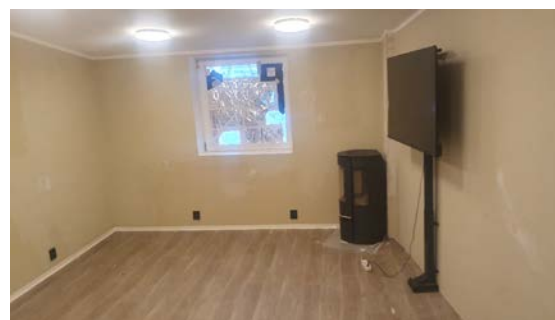
Ildsted ikke tilkoblet

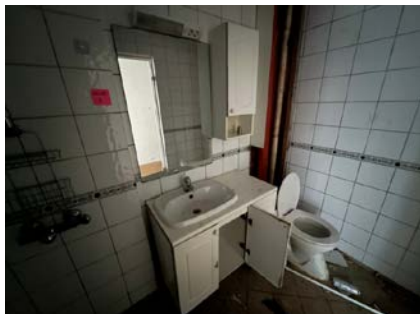
Badet må oppgraderes.

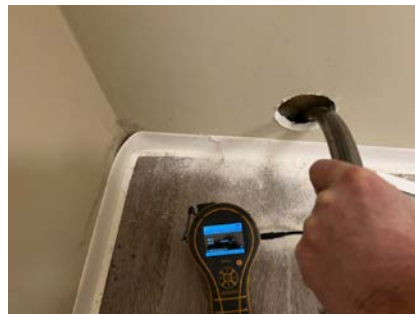
Det ble ikke målt unormale fuktverdier i konstruksjoner.

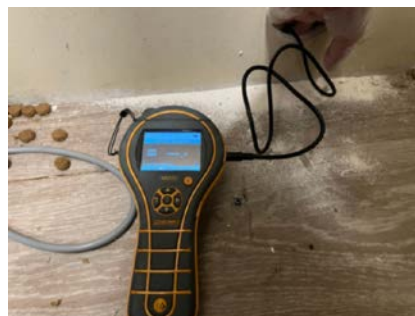
Det ble ikke målt unormale fuktverdier i konstruksjoner.

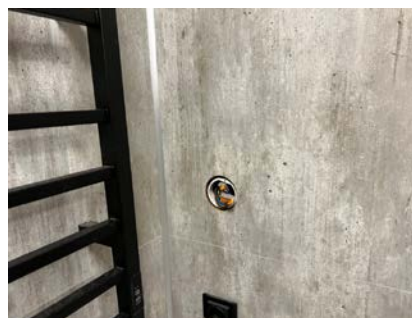
Åpen el-boks ved vask.

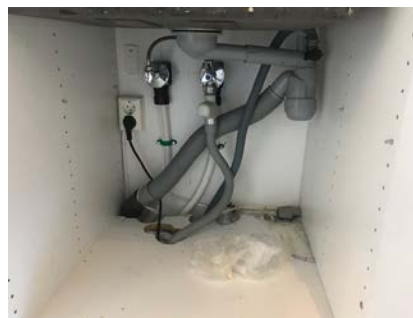
Mer enn halvparten av forventet levetid for innvendige støpejernsrør er passert på rør som ikke er skiftet ut. Dette medfører økt risiko for lekkasjer og følgeskader.

Eldre avløpsrør nærmer seg slutten av forventet levetid, og det er risiko for lekkasjer eller driftsproblemer.

Avløpsrør i plast og støpejernsrør

Rørleggerarbeid som ikke er ferdigstilt bør fullføres, og VVS-arbeidet bør kontrolleres av autorisert fagpersonell for å unngå potensielle vannskader og funksjonssvikt.

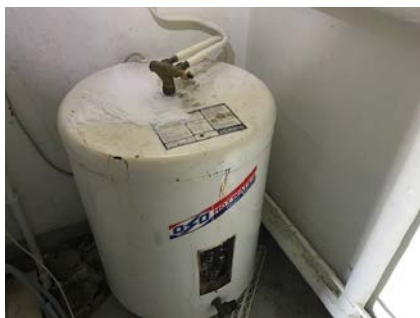
Varmtvannsberederne er av varierende alder og tilstand. Noen varmtvannstanker er plassert i innkassinger, noe som kan begrense inspeksjonsmulighetene. Det anbefales ytterligere undersøkelser for å avdekke eventuell skjult skade eller mangler.

Varmtvannsbereder er plassert i sjakt i tilknytning våtrom.

Det bør gjennomføres ytterligere undersøkelser av varmtvannsberederne for å avdekke eventuelle skjulte skader eller mangler, spesielt der beredere er plassert i innkassinger med begrenset inspeksjonsmulighet.

Eldre varmtvannsberedere bør vurderes for utskifting, da det er økt risiko for plutselige skader og lekkasjer ved høy alder.

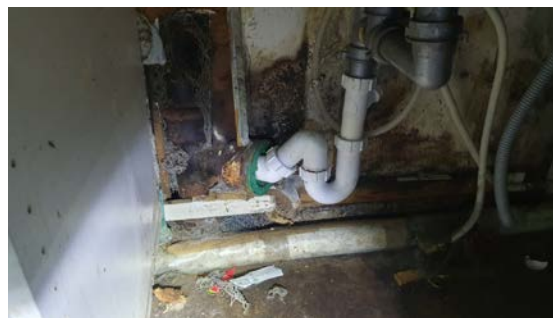
Det bør gjennomføres nærmere undersøkelser av de utette gjennomføringene for rør i bakvegg, samt vurdere ytterligere tettingstiltak for å hindre inntrengning av skadedyr og fukt.

Konsekvensen av manglende utbedring er økt risiko for skadedyr, fuktinntrengning og mulige følgeskader på konstruksjonen.
