# Tilstandsrapport

Enebolig

Hovedveien 142, 3781 JOMFRULAND

Befaringsdato: 22.03.2024

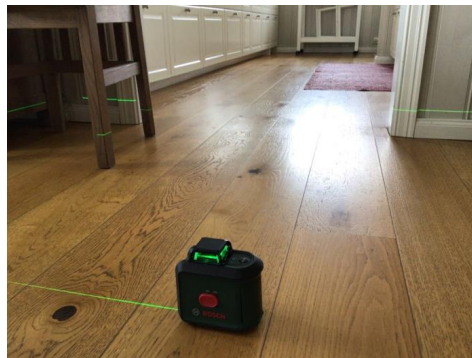
Målt etasjeskille.

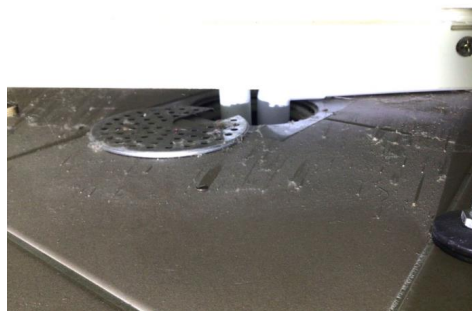
Sluk er under dusjkabinett.

- Tilgang til sluk må bedres både for inspeksjon og rengjøring.
- Innhent dokumentasjon, om mulig.

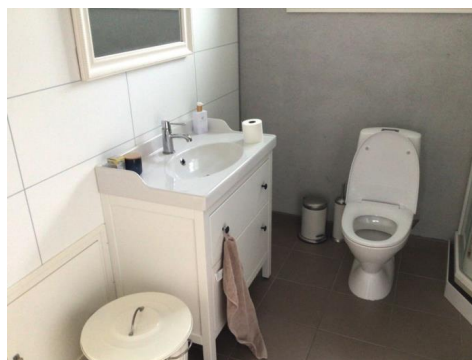
## ! TG 1 Sanitærutstyr og innredning

Montert innredning med håndvask, wc og dusjhjørne.

Del av badrom.

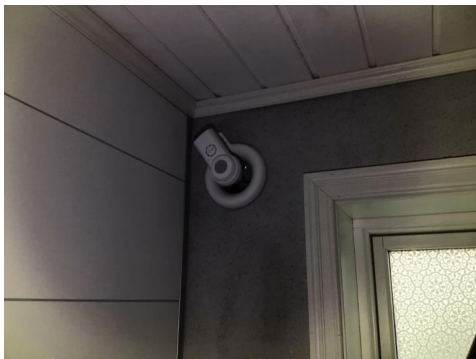
## ! TG 1 Ventilasjon

Montert av trekk i vegg.

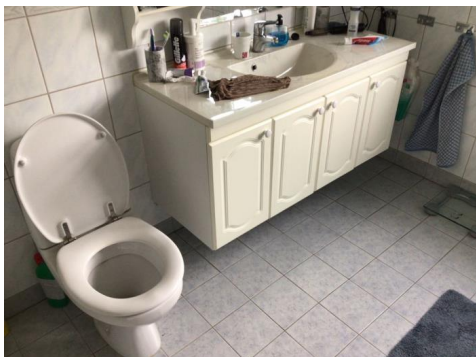
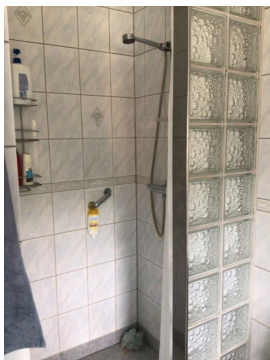
Montert innredning med håndvask, wc og dusjhjørne.

Del av innredning.

Dusjnische.

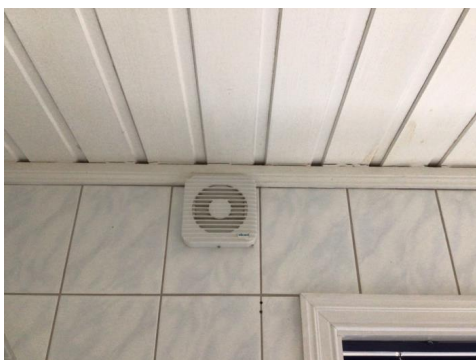
## ! TG 1 Ventilasjon

Det er elektrisk styrt vifte.

Avtrekk montert i vegg.

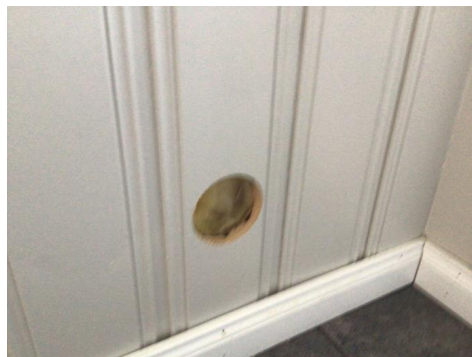
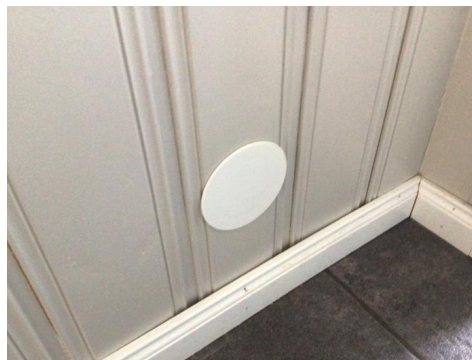
## ! TG 1 Tilliggende konstruksjoner våtrom

Hulltaking er foretatt uten å påvise unormale forhold.

Hull for kontroll av fukt.

Lukk over hull.

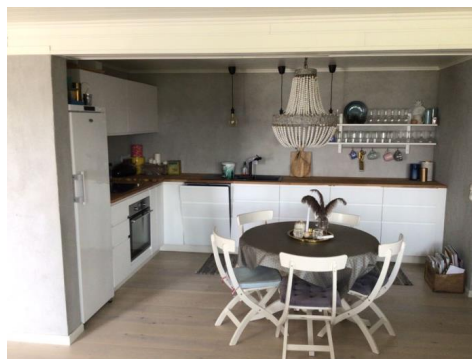
## ! TG 1 Overflater og innredning

Folierte skrog og glatte fronter. Heltre toppplate med montert vask. Integreerte hvitevarer.

Del av kjøkken.

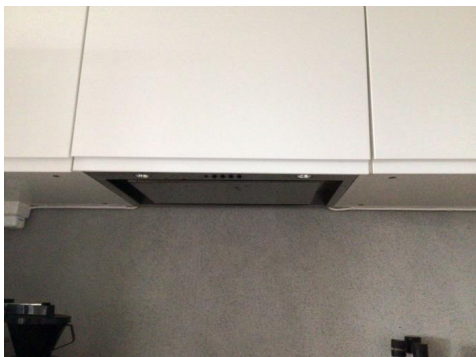
Montert vifte/avtrekk over steketopp.

Montert avtrekk.

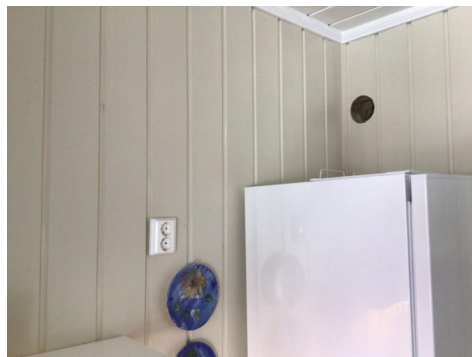
Det er laget hull i vegg for montering av avtrekk.

- Mekanisk avtrekk bør etableres.

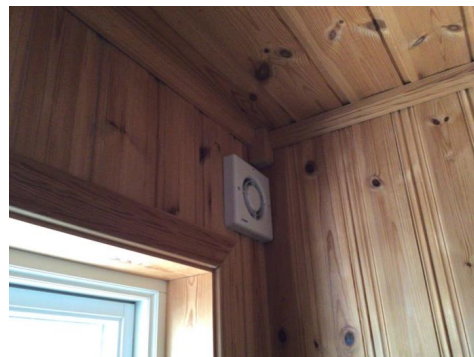
#### ! TG 1 Teknisk anlegg

Montert innredning med håndvask og wc.

Del av rom.

Montert avtrekk i vegg.

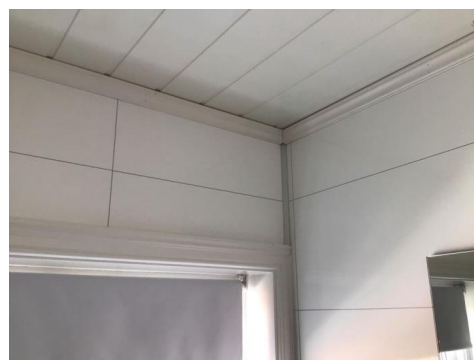
#### ! TG 1 Overflater og konstruksjon

Toalettrom. Gulv med flis, vegger med baderomsplater og tak med panel.

Del av vegg - tak.

Del av gulv - tak.

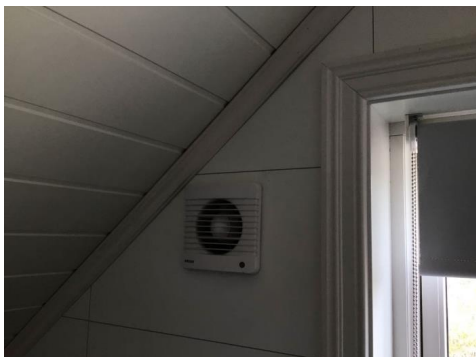
Montert innredning med håndvask og wc. Montert avtrekk.

montert avtrekk i vegg.

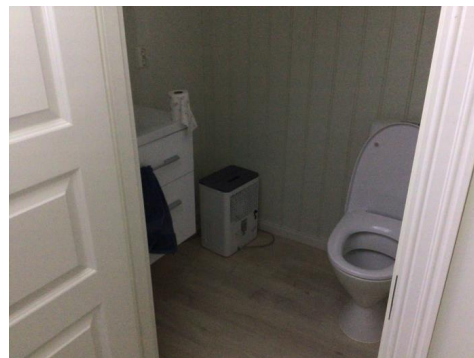
## ! TG 1 Teknisk anlegg

Montert innredning med håndvask og wc.

Del av rom.

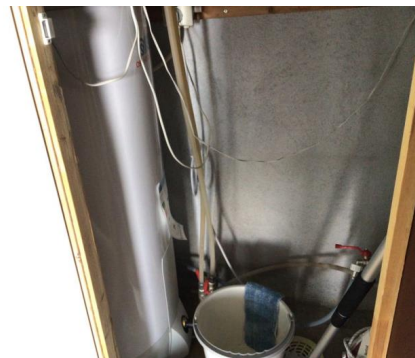
- Det er ikke behov for utbedringstiltak siden tanken fungerer i dag, men ut ifra alder kan skader plutselig oppstå på eldre tanker.

Varmtvannstank i underetasjen.

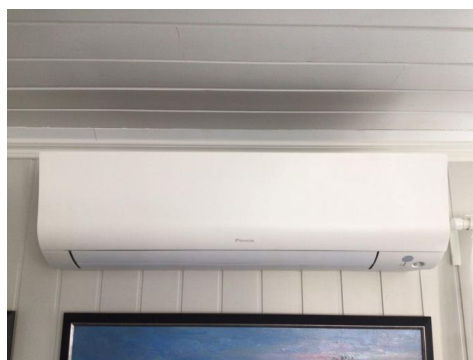
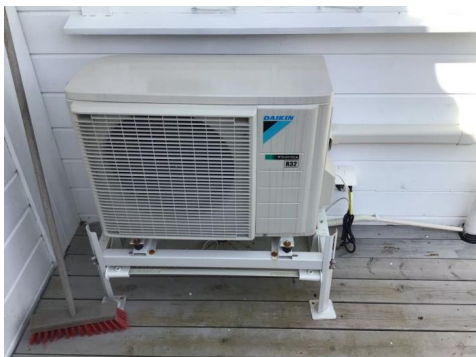
## ! TG IU Andre installasjoner

Montert varmepumpe.

Varmepumpe er ikke vurdert på tilstandsnivå, da dette ligger på utsiden av taksmannens kompetanse.  
Men varmepumpe syntes og være av nyere dato.

Varmepumpe innerdel .

Varmepumpe ytterdel .

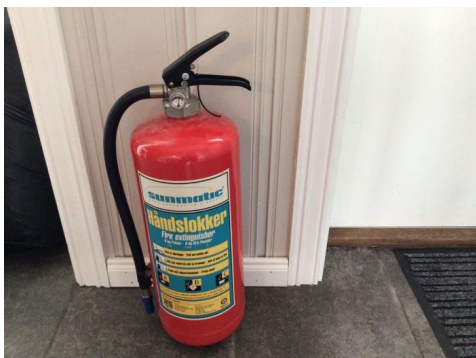
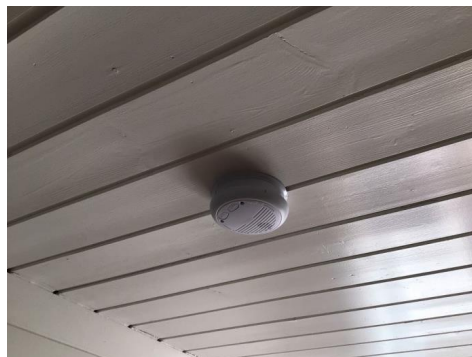
## ! TG 0 Branntekniske forhold

Håndholdte brannslukningsapparat og røykvarslere.

1. Er det skader på røykvarslere?  
**Nei**
2. Er det mangler på røykvarsler i boligen iht. forskriftskrav på søknadstidspunktet, men minst Byggeforskrift 1985?  
**Nei**
3. Er det skader på brannslukningsutstyr eller er apparatet eldre enn 10 år?  
**Nei**
4. Er det mangler for brannslukningsutstyr i boligen iht. forskriftskrav på søknadstidspunktet, men minst Byggeforskrift 1985?  
**Nei**

Brannslukningsapparat.

Røykvarsler.

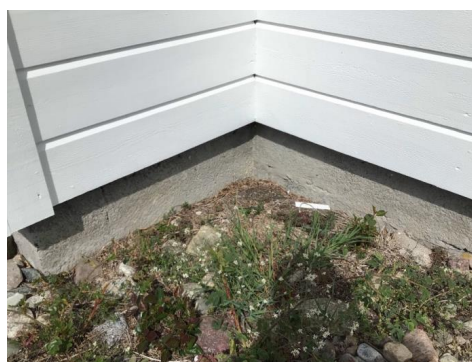
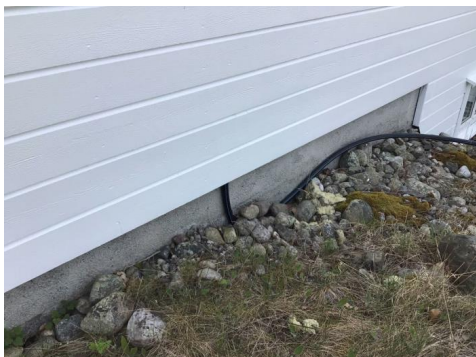
## ! TG 1 Grunnmur og fundamenter

Bygningen har grunnmur i blokker og betong.

Del av grunnmur.

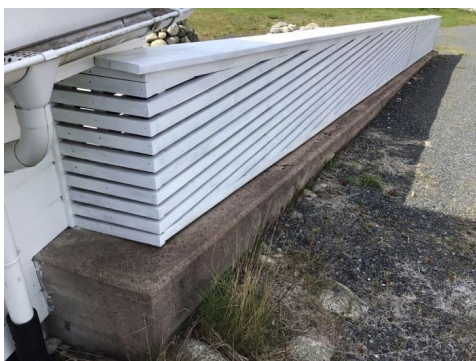
## **Forstøtningsmurer**

Forstøtningsmurer er av betong.

Støttemur på utsiden av hus.
