Autenstubben 6 og 8, 1930 AURSKOG

**Generasjonseiendom på ca. 1,7  
mål med 2 eneboliger,  
dobbelgarasje og stor hage.  
Landlig og solrikt.**

Befaringsdato: 03.09.2024    Rapportdato: 06.09.2024    Oppdragsnr.: 13998-1359    Referansenummer: MK1214

## AUTENSTUBBEN 6

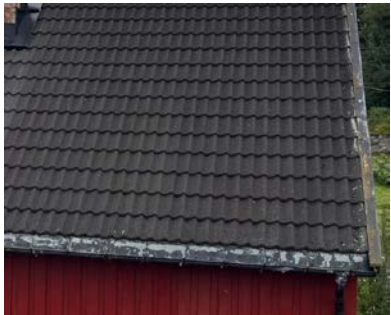
Eldre takrenne.

Takrenne bør utbedres eller skiftes, vindskibeslag bør skiftes.

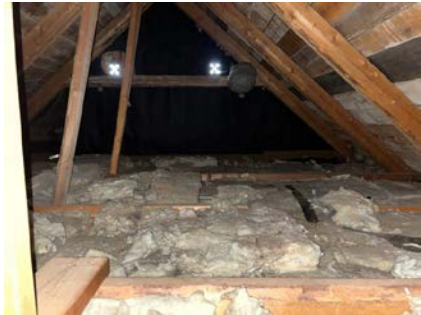
etasjeskille. Inspisert fra luke da det ikke er gulv eller gangbane.  
Vurdering av avvik: Det er avvik: Det er varierende isolering av etasjeskille. Store vepsebol og spor etter mus. Takluke har ikke fungerende fjærer og luke tetter ikke.

Møneloft med bl.a. vepsebol.

Etasjeskille bør etterisoleres.  
Luke må utbedres.  
Vepsebol bør fjernes og det bør gjøres tiltak for å holde mus ute av bygning.

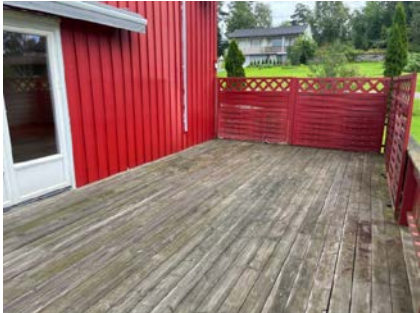
**Standard**  
Autenstubben 6:  
Følgende punkter er i tilstandsrapporten merket med tilstandsgrad 3 – store eller alvorlige avvik:  
Utvendig > Balkonger, terrasser og rom under balkonger: Terrasse i trekonstruksjoner til inngangsparti, fundamentert med støpte søyler, spaltegulv og rekkverk, med tretrapp. Terrasse i trekonstruksjoner mot sør, fundamentert med støpte søyler, spaltegulv, rekkverk, levegg, tretrapp og elektrisk markise.  
Vurdering av avvik: Rekkverket er for lavt i forhold til dagens krav til rekkverkshøyder. Det er avvik:  
Terrasse ved inngangsparti har ustabil rekkverk i trapp og manglende vedlikehold. Terrasse sør har levegg og toppbord løsnet, levegg har råteskader, trapp har gitt etter og har skjevheter, samt manglende vedlikehold med skader i terrassebord. TG3 er gitt for terrasse sør.

Terrasse sør har manglende vedlikehold.

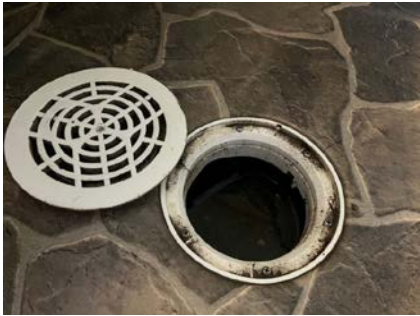
Våtrom > Loftetasje > Bad > Sluk, membran og tettesjikt: Hovedsluk på gulv og hjelpesluk i dusjsone uten synlig membranmansjett. Membran tettesjikt består av gulvbelegg, det er ikke kjent tettesjikt bak veggfliser i dusjsone. Vurdering av avvik: Det er uegnede materialer i våtsoner Det kan ikke konstateres synlig bruk av membran/tettesjikt på våtrommet. Det er ikke synlig membran/tettesjikt på vegger i våtsone til dusj og servant.

Hovedsluk ute på gulv.

Det bør etableres membran/tettesjikt på alle vegger.

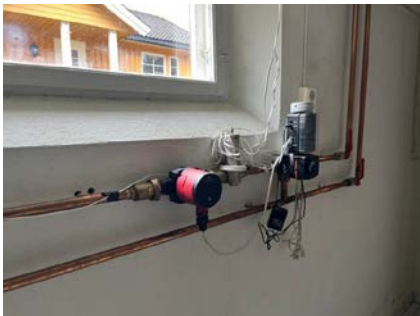
Styring for vannbåren varme til nabohus er plassert i kjellerbod.  
Kunde opplyser at rørlegger skal gjennomgå anlegget før salg.

Styring for vannbåren varme til nabohus.

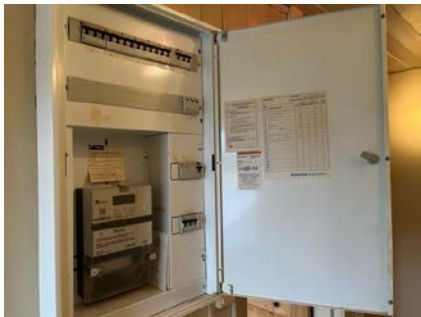
El-skap loftetasje.

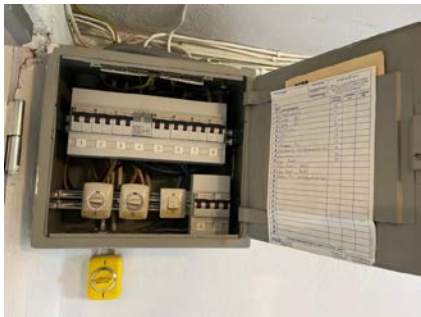
El-skap kjelleretasje.

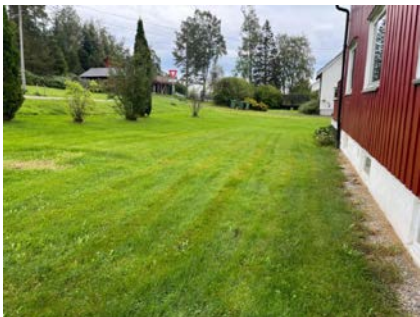
Terreng skråner lett fra øst mot bygning.

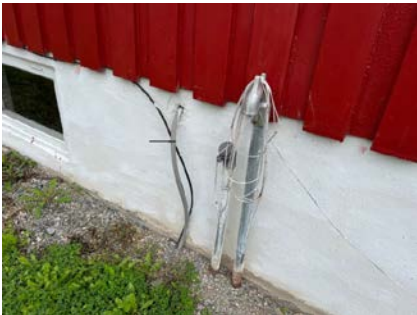
Påfyllingsrør til eventuell oljetank.

Det må undersøkes om det er nedgravd oljetank og om det foreligger krav om sanering.

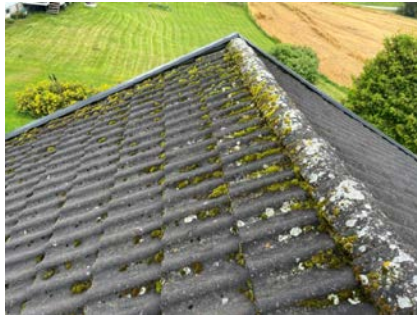
Mose bør fjernes på tak.

Vindskier må behandles.

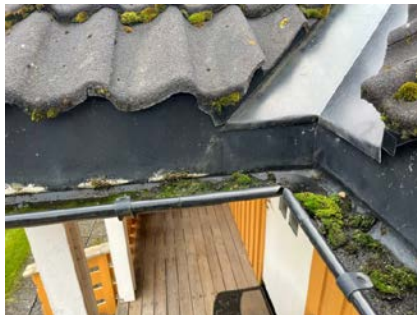
Takrenner bør rengjøres hvert år.

Takrenner må rengjøres og skjøter tettes.

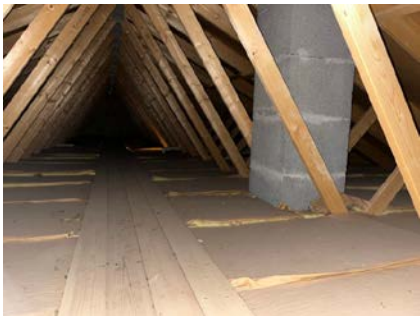
Møneloft.

Det bør gjøres tiltak for å holde mus ute av bygning. Ses i sammenheng med "Veggkonstruksjon".

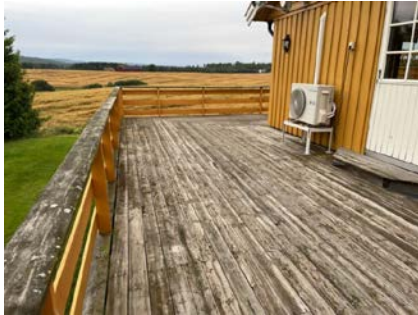
Terrasse mot sør og vest med manglende vedlikehold.

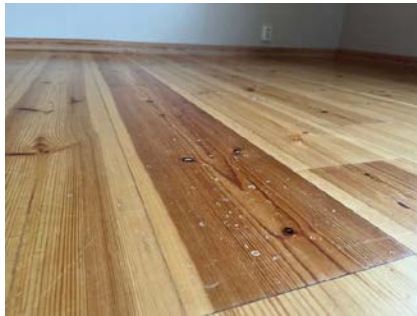
Hakk og merker i tregulv.

Deler av gulv bør utbedres eller skiftes.

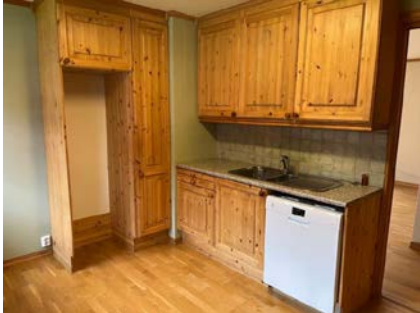
Pipe på kjøkken er delvis dekket av kjøkkenskap.

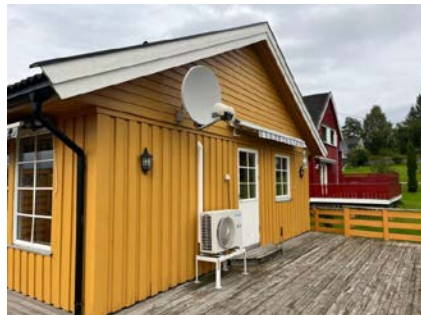
Utedel er plassert på terrasse mot sør.

Utedel må utbedre eller flyttes.
