# Tilstandsrapport

Tomannsbolig H.C Dahls veg 4

Tomannsbolig H.C Dahls veg 2

H.C. Dahls veg 4, 2100 SKARNES

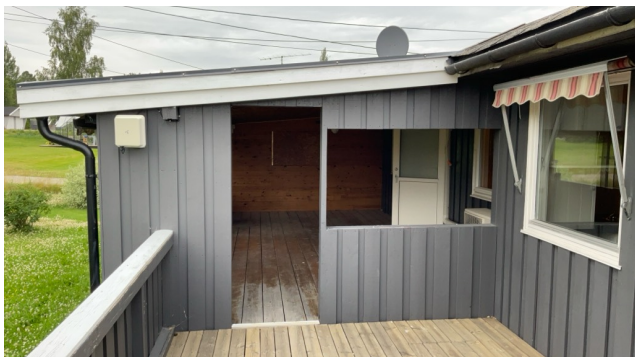
Overbygd terrasse.

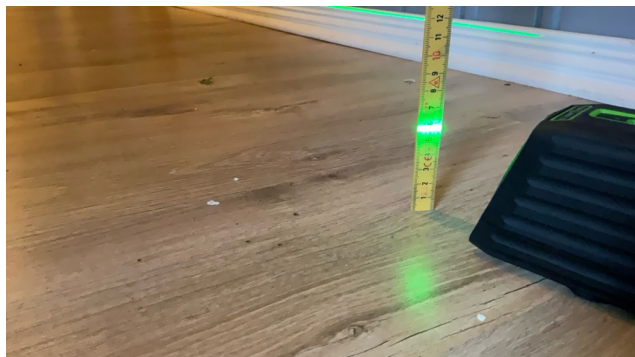
- Det er målt høydeforskjell på mellom 15-30 mm gjennom hele rommet. Tilstandsgrad 2 gis med bakgrunn i standardens krav til godkjente måleavvik.
- Målt høydeforskjell på mellom 10 - 20 mm innenfor en lengde på 2 meter. Tilstandsgrad 2 gis med bakgrunn i standardens krav til godkjente måleavvik.

Det er målt 5,8cm fra utgangspunkt.

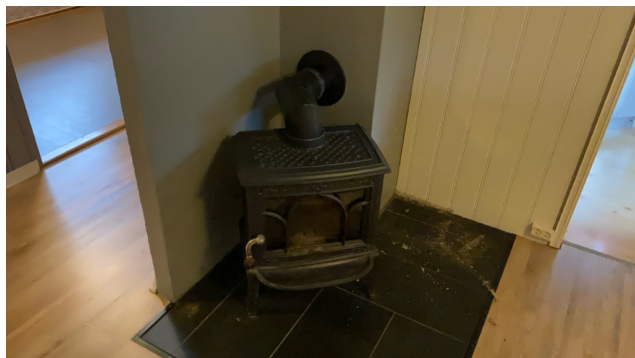
Ildsted.

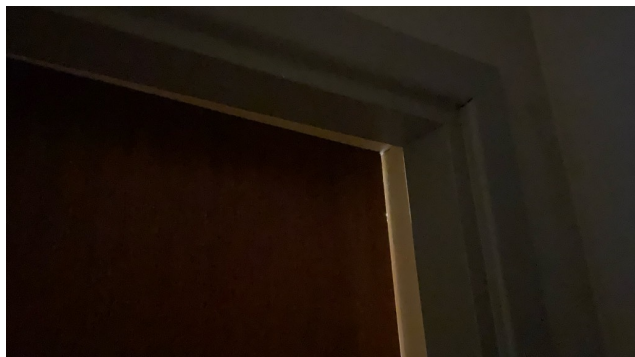
- Det er påvist avvik som tilsier at det bør foretas tiltak på enkelte dører.
- Enkelte av innvendige dører har en del slitasje.

Dørblad tar i karm.

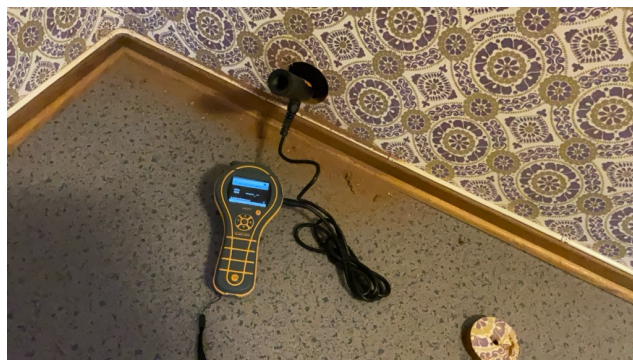
Hulltaking er foretatt uten å påvise unormale forhold. Hulltaking er foretatt ved/i soverom mot skap. Fuktktivtemåling (vekt%) i konstruksjonen ble målt til 0.

Hulltaking uten unormale resultater.

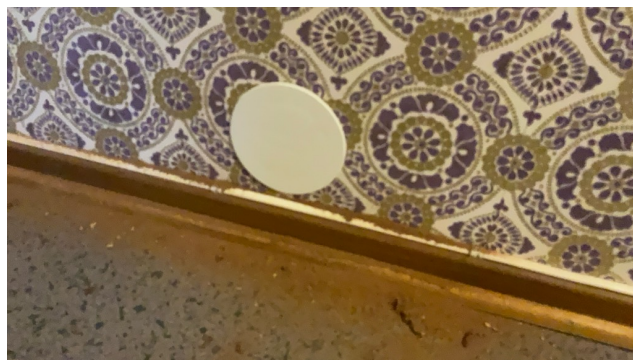
Hull forsvarlig plombert.

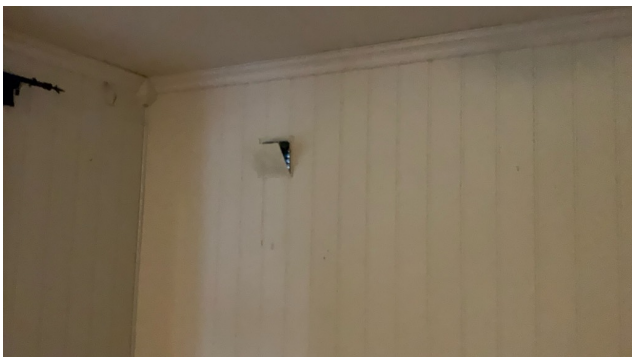
Veggventil.

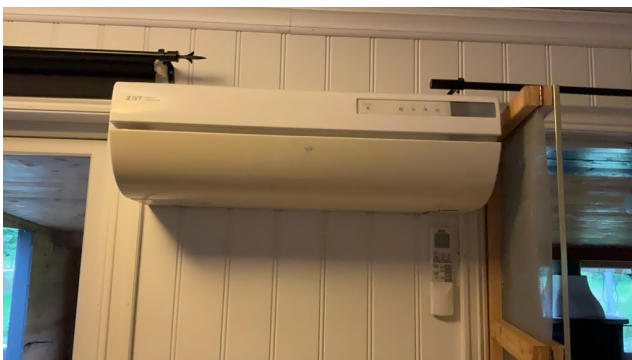
Varmepumpe.

- Det er ikke behov for utbedringstiltak siden varmesentralen fungerer i dag, men ut ifra alder kan skader plutselig oppstå på eldre anlegg.

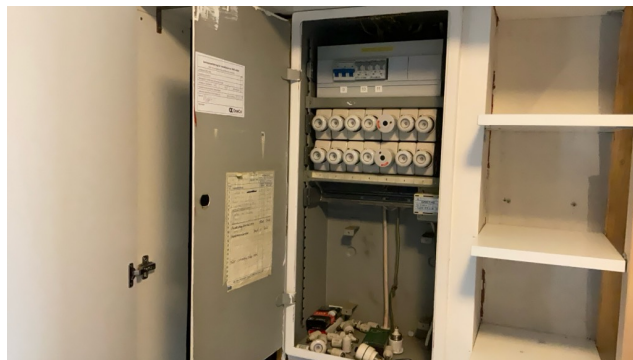
Sikringsskap med kursfortegnelse i samsvar med antall sikringer.

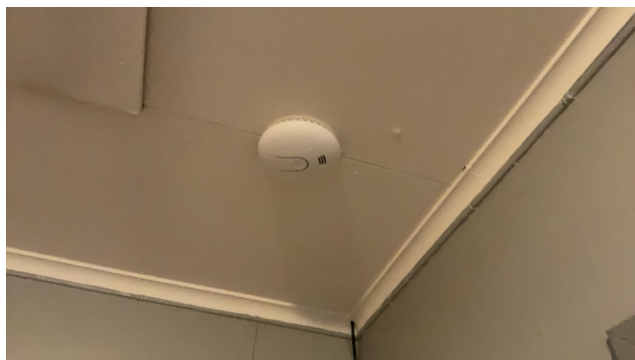
Røykvarsler.

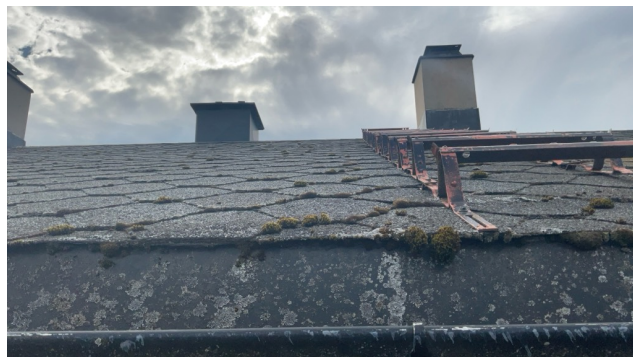
Eksempel på mose på takteking.

- Tidspunkt for utskiftning av takteking nærmer seg.
- Lokal utbedring må utføres.
- Tidspunkt for utskiftning av undertak nærmer seg.

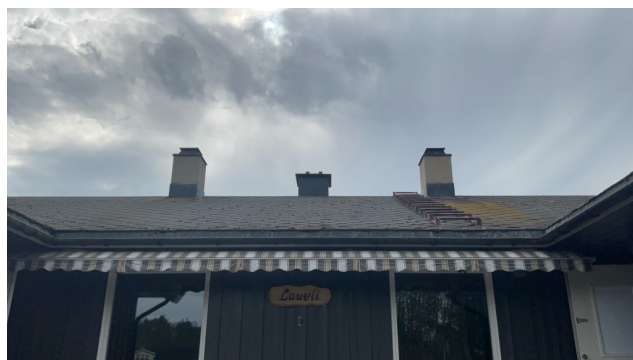
Stige-trinn kun på en side.

Takrenner bør byttes ved et takbytte. Det bør påregnes kostnader til takbytte.

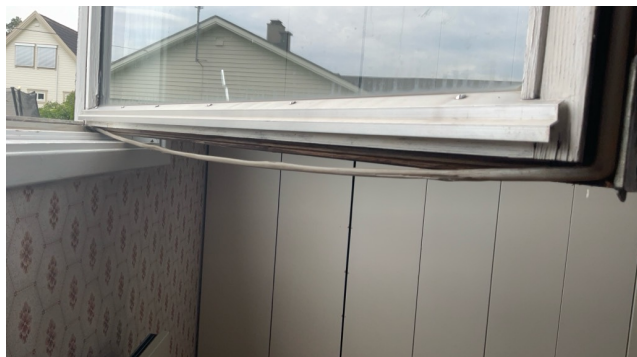
Tettelist er løs.

- Tiltak:
- Det må påregnes noe vedlikehold og at enkelte vinduer må skiftes ut.

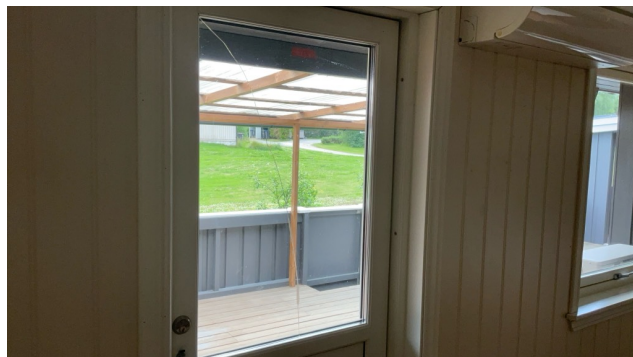
Sprukket glass i terrassedør.

Glass i terrassedør må fikses.

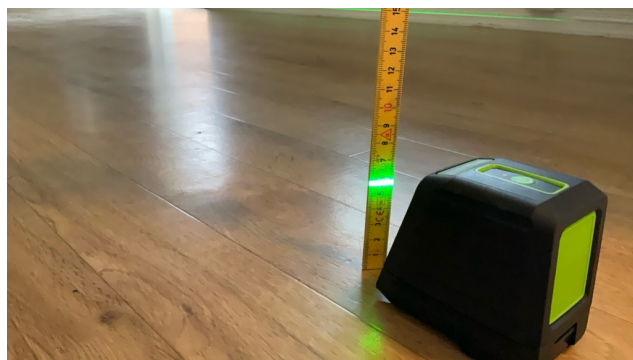
Det er målt 5,8cm fra utgangspunkt.

- For å få tilstandsgrad 0 eller 1 må høydeforskjeller rettes opp. Det vil imidlertid sjelden være økonomisk rasjonelt som et enkeltstående tiltak i en bolig som dette. Dersom boligen en gang skal renoveres, kan man vurdere slike tiltak.

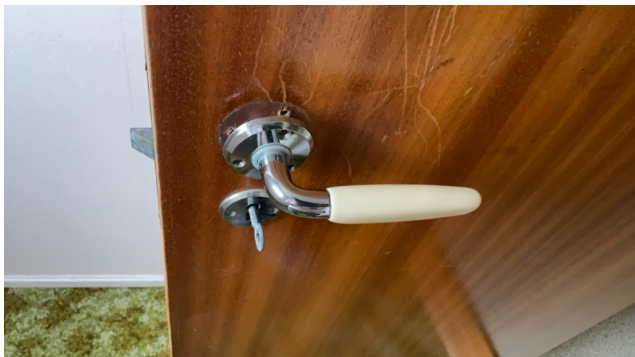
Løs dørrvrider og riper i dørblad.

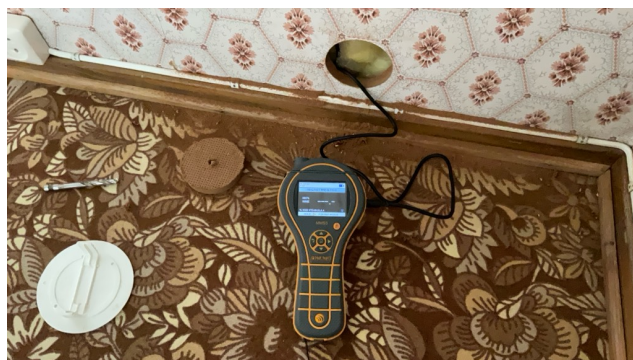
Hulltaking er foretatt uten å påvise unormale forhold. Fuktkvotemåling (vekt%) i konstruksjonen ble målt til 0. Hulltaking er foretatt i Soverom.

Hulltaking uten unormale resultater.

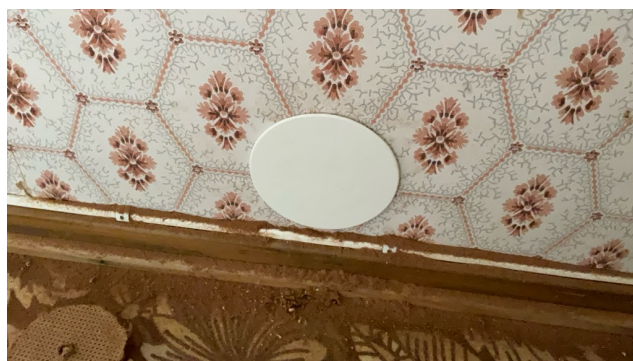
Hull forsvarlig plombert.

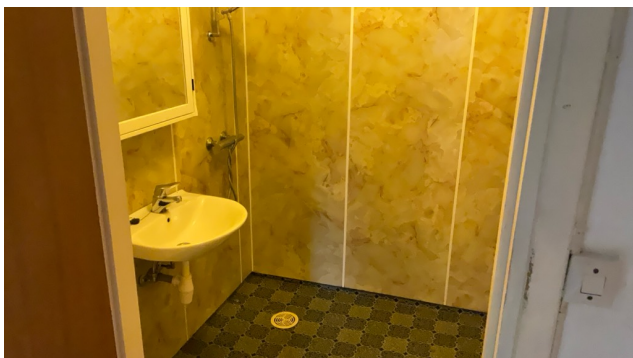
Våtrom trolig fra byggeår.

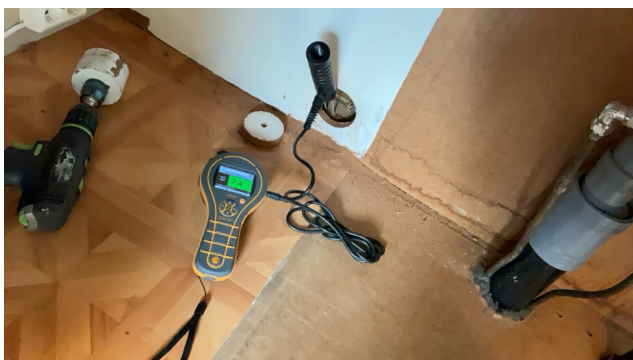
Hulltaking er foretatt uten å påvise unormale forhold. Fuktkvotemåling (vekt%) i konstruksjonen ble målt til 7. Hulltaking er foretatt ved/i under kjøkkenbenk mot dusjsone.

Hulltaking uten unormale resultater.

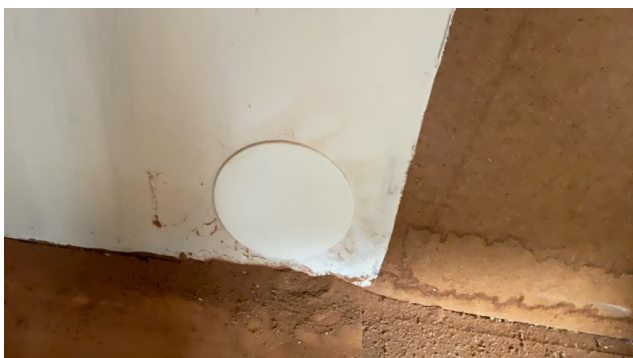
Hull forsvarlig plombert.

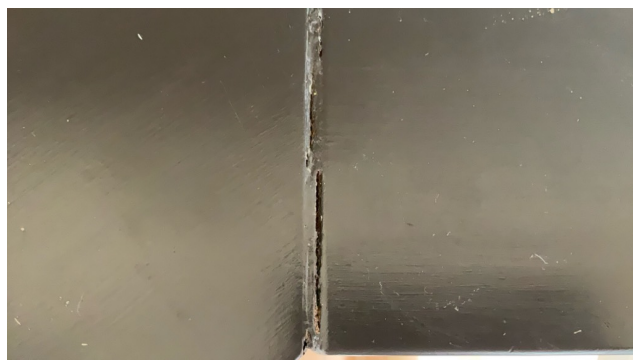
Utett benkeplateskjøt

- Overflater må utbedres eller skiftes.

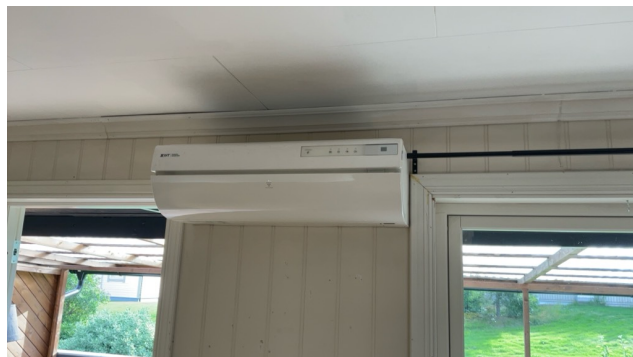
Varmepumpe.

- Det er ikke behov for utbedringstiltak siden varmesentralen fungerer i dag, men ut ifra alder kan skader plutselig oppstå på eldre anlegg.

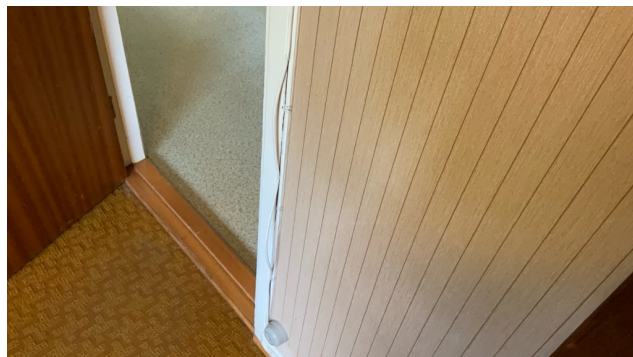
Kabel ikke tilstrekkelig festet.

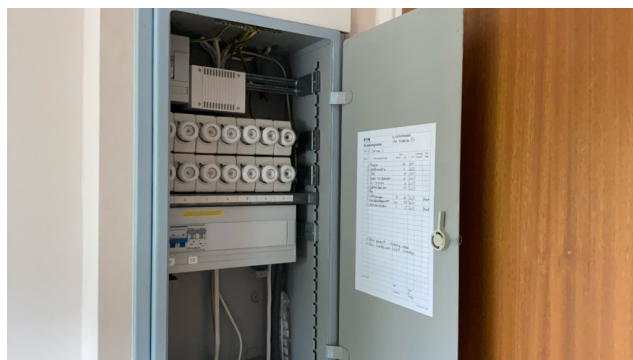
Sikringsskap med kursfortegnelse i samsvar med antall sikringer.

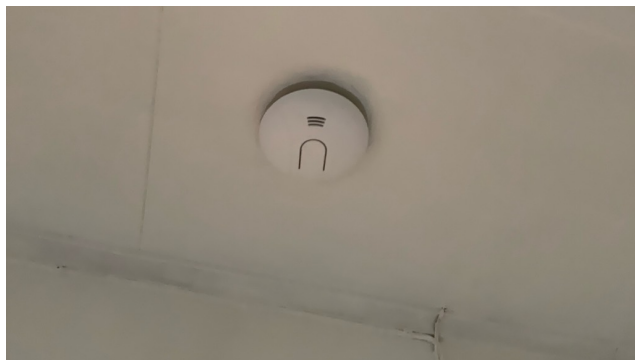
Røykvarsler.
