H.C. Dahls veg 2 og 4, 2100 SKARNES

**Tomannsbolig med alt på en flate**

| Tilstandsrapport ..... | 39 |

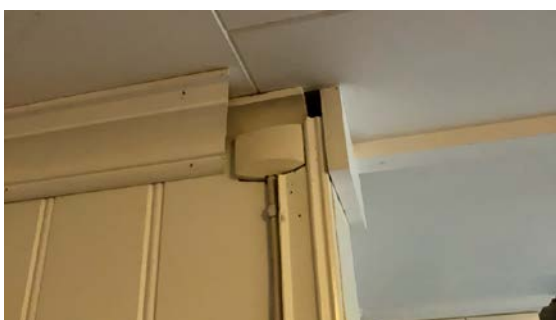
Ufagmessig utførelse.

Det må påregnes noe utbedringer på overflater.

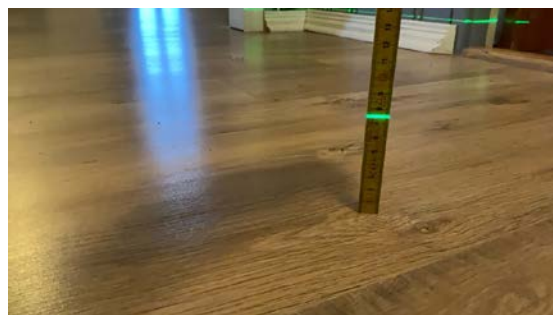
Det er målt 7,6cm ca 2m ifra utgangspunkt.

- For å få tilstandsgrad 0 eller 1 må høydeforskjeller rettes opp. Det vil imidlertid sjelden være økonomisk rasjonelt som et enkeltstående tiltak i en bolig som dette. Dersom boligen en gang skal renoveres, kan man vurdere slike tiltak.

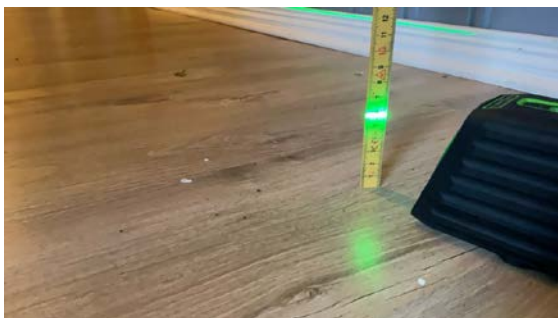
Det er målt 5,8cm fra utgangspunkt.

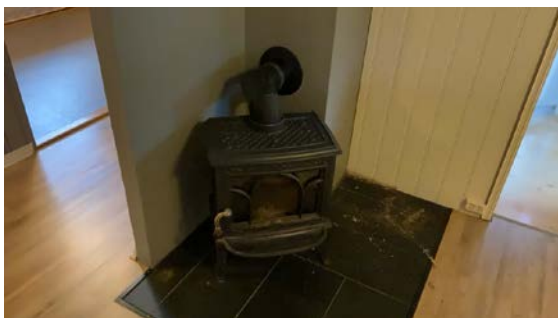
Ildsted.

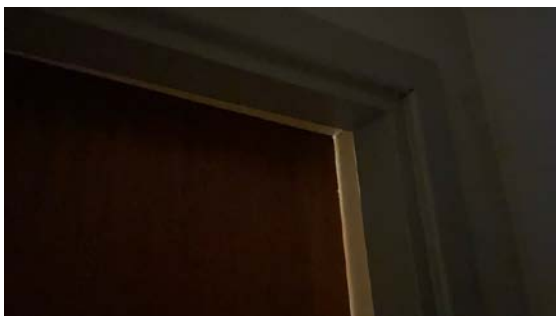
- Det er påvist avvik som tilsier at det bør foretas tiltak på enkelte dører.
- Enkelte av innvendige dører har en del slitasje.

Dørblad tar i karm.

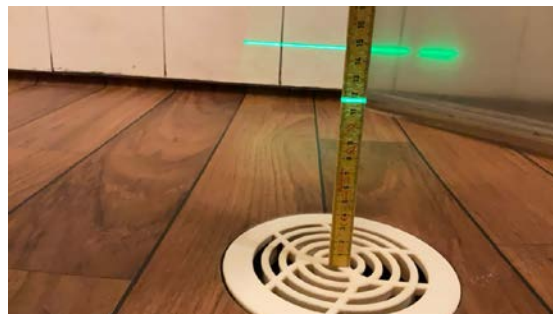
- Til tross for avviket i fall/høydeforskjell til sluk, vil gulvet fortsatt kunne lede vann mot sluket, men med redusert effektivitet. Dette kan potensielt øke risikoen for vannansamling i enkelte områder av badet. Våtrom fungerer med dette avviket. Det er ca 1:100 fall.

Det er målt 11,9cm på slukrist.

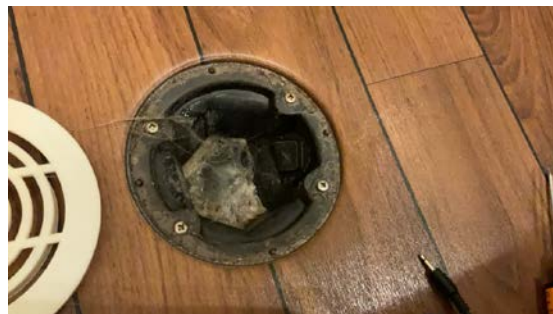
Plastsluk.

- Overvåk tilstanden jevnlig. For å få tilstandsgrad 0 eller 1 må tettesjiktet skiftes ut, men tidspunktet for når dette er nødvendig er vanskelig å si noe om.

Sluk må rengjøres jevnlig.

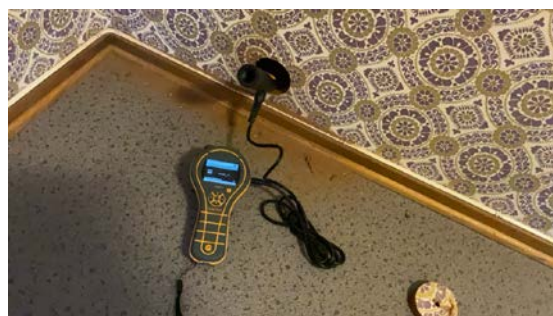
Hulltaking er foretatt uten å påvise unormale forhold. Hulltaking er foretatt ved/i soverom mot skap. Fuktktivtemåling (vekt%) i konstruksjonen ble målt til 0.

Hulltaking uten unormale resultater.

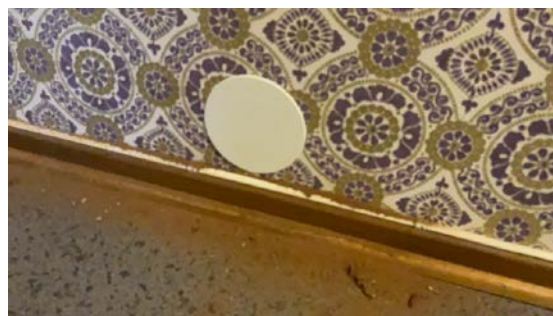
Hull forsvarlig plombert.

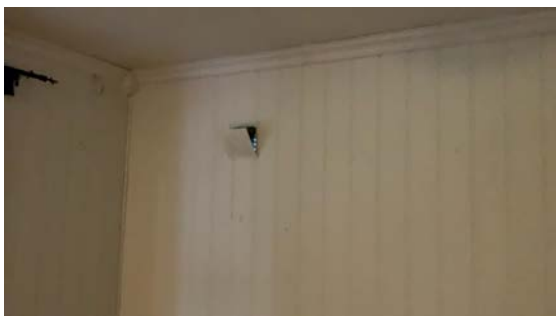
Veggventil.

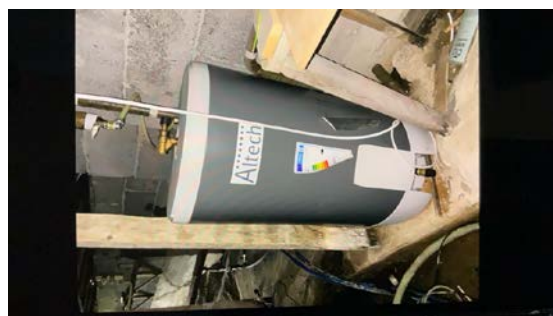
Varmtvannsbereider montert i krypkjeller.

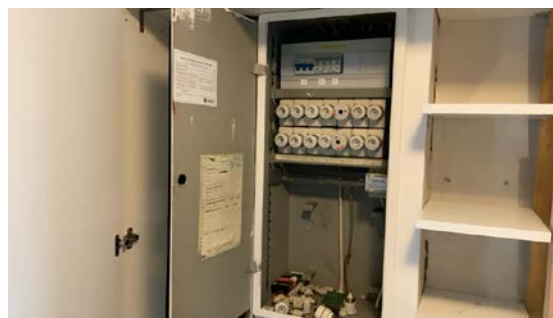
Sikringsskap med kursfortegnelse i samsvar med antall sikringer.

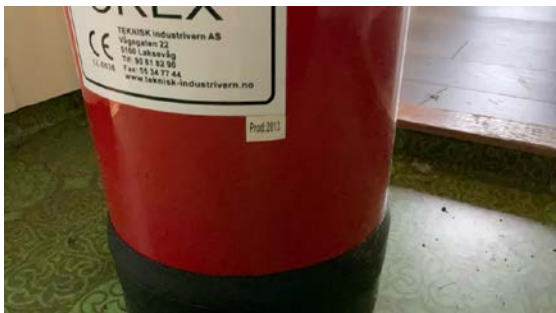
brannslukningsapparat fra 2013.

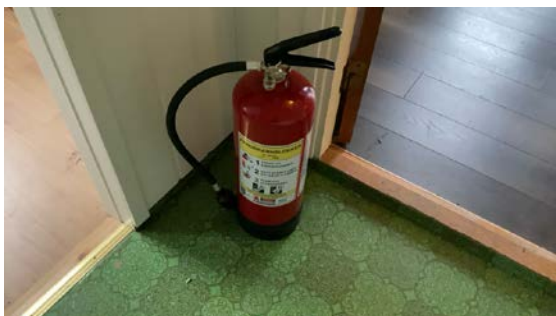
Brannslukningsapparat fra 2013.

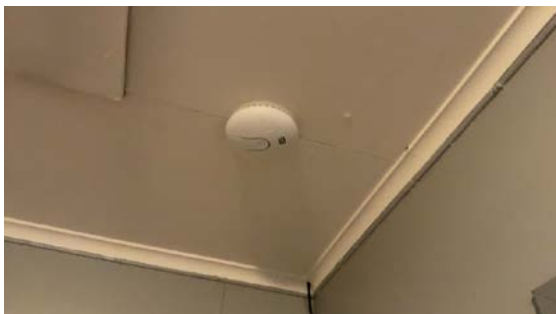
Røykvarsler.

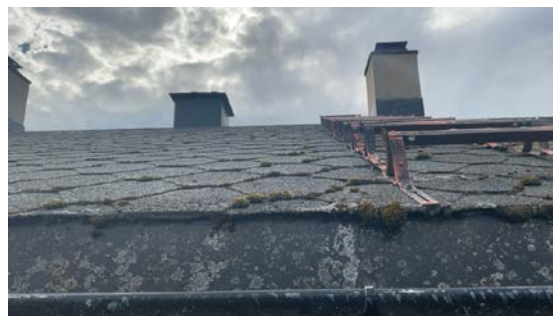
Eksempel på mose på takteking.

- Tidspunkt for utskiftning av takteking nærmer seg.
- Lokal utbedring må utføres.
- Tidspunkt for utskiftning av undertak nærmer seg.

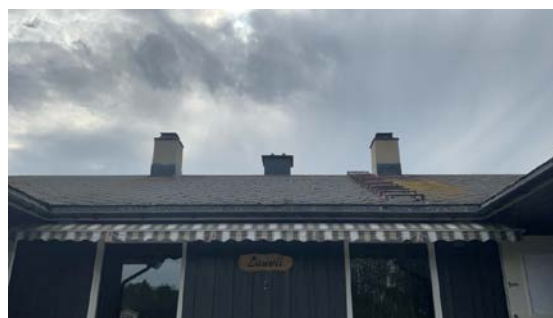
Stigetrinn kun på en side.

Takrenner bør byttes ved et takbytte. Det bør påregnes kostnader til takbytte.

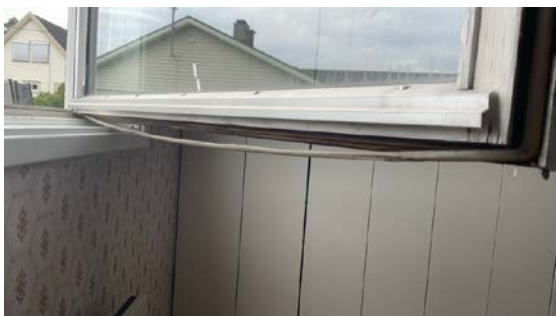
- Det er påvist at enkelte vinduer er vanskelig å åpne/lukke.
- Karmene i vinduer er slitte og det er sprekker i trevirket.
- Det er avvik:

Tettelist er løs.

- Tiltak:
- Det må påregnes noe vedlikehold og at enkelte vinduer må skiftes ut.

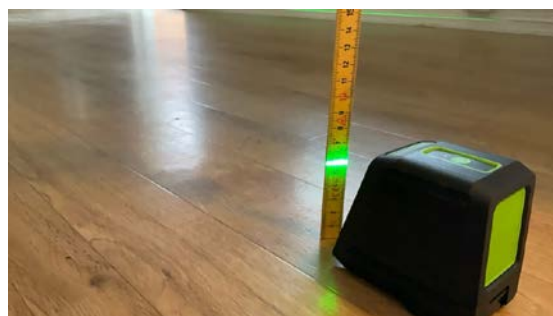
- Målt høydeforskjell på mellom 10 - 20 mm innenfor en lengde på 2 meter. Tilstandsgrad 2 gis med bakgrunn i standardens krav til godkjente måleavvik.

Det er målt 5,8cm fra utgangspunkt.

- For å få tilstandsgrad 0 eller 1 må høydeforskjeller rettes opp. Det vil imidlertid sjelden være økonomisk rasjonelt som et enkeltstående tiltak i en bolig som dette. Dersom boligen en gang skal renoveres, kan man vurdere slike tiltak.

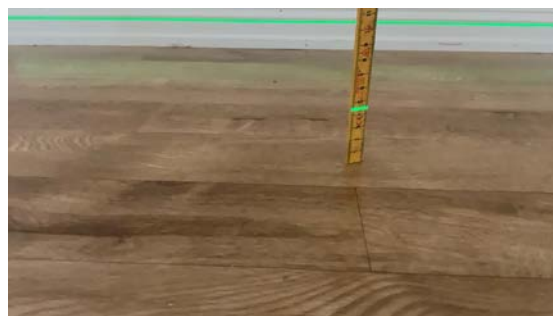
Det er målt 4,5cm ca 2m ifra.

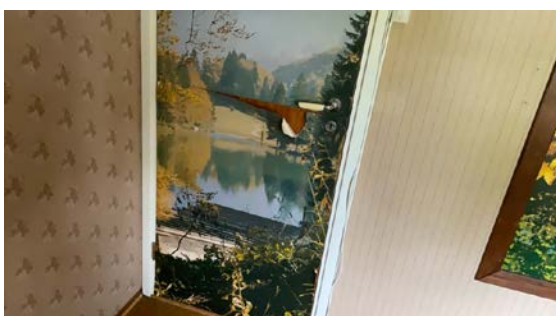
Eksempel på at tapet løsner fra dørblad.

- Det bør foretas tiltak på enkelte dører.
- Lokal utbedring må påregnes.

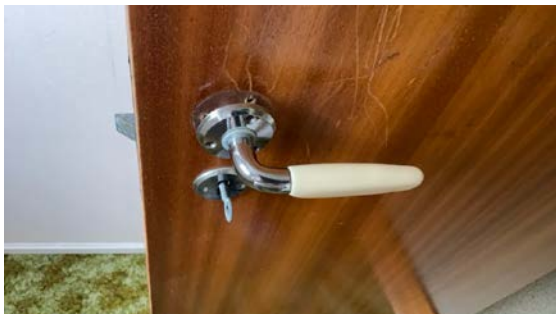
Løs dørrvrider og riper i dørblad.

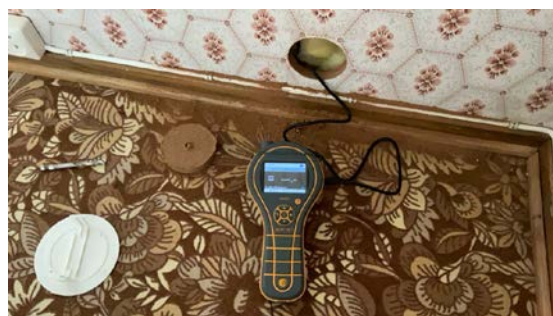
Hulltaking er foretatt uten å påvise unormale forhold. Fuktkvotemåling (vekt%) i konstruksjonen ble målt til 0. Hulltaking er foretatt i Soverom.

Hulltaking uten unormale resultater.

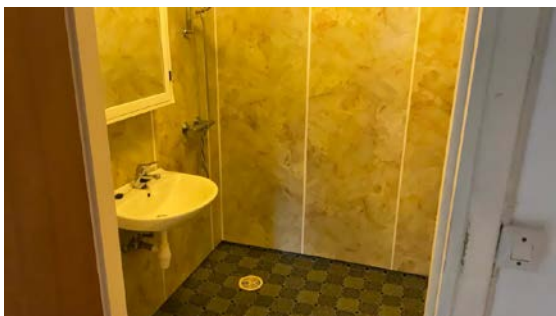
Våtrom trolig fra byggeår.

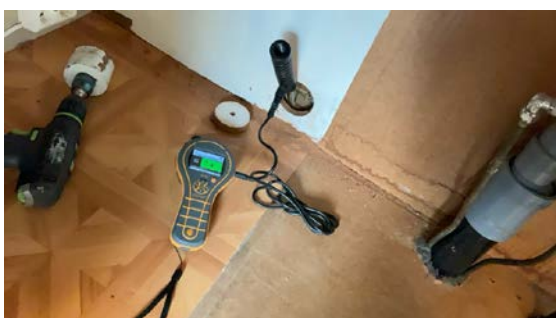
Hulltaking er foretatt uten å påvise unormale forhold. Fuktivotemåling (vekt%) i konstruksjonen ble målt til 7. Hulltaking er foretatt ved/i under kjøkkenbenk mot dusjsone.

Hulltaking uten unormale resultater.

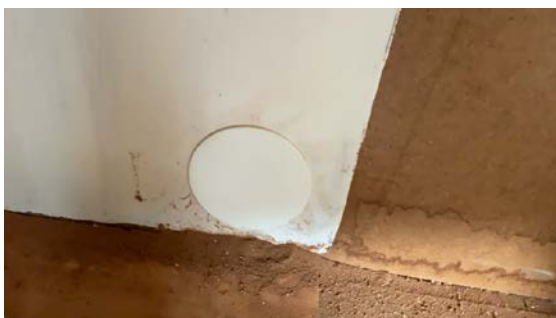
Hull forsvarlig plombert.

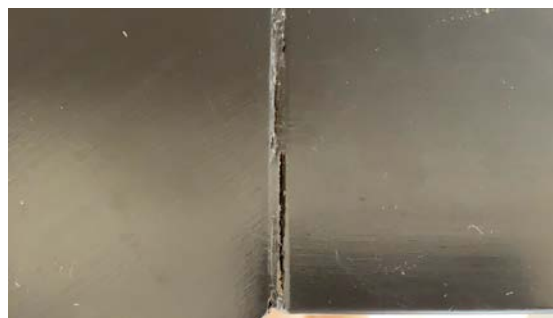
Utett benkeplateskjøt

- Overflater må utbedres eller skiftes.

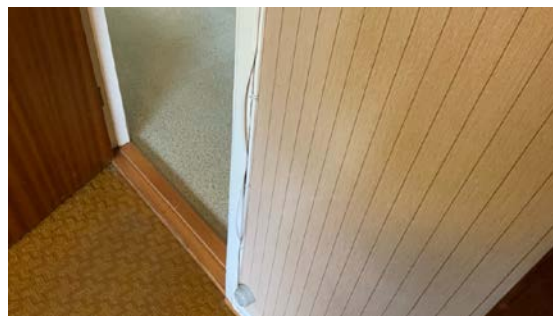
Kabel ikke tilstrekkelig festet.

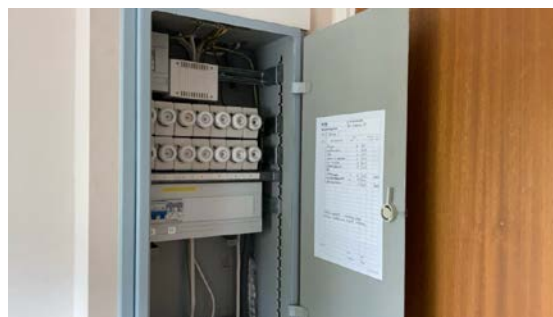
Sikringsskap med kursfortegnelse i samsvar med antall sikringer.

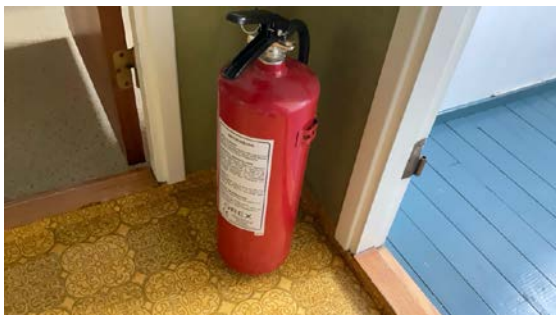
Brannslukningsapparat fra 2009.

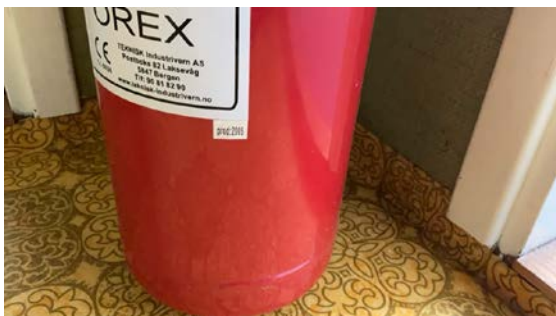
Brannslukningsapparat fra 2009.

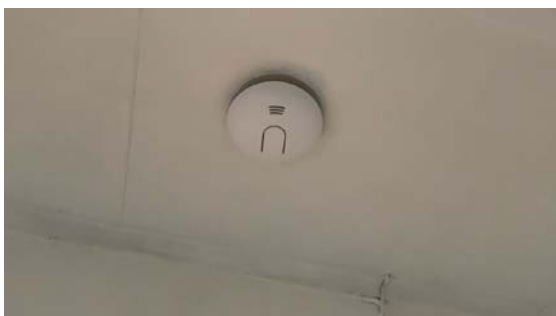
Røykvarsler.

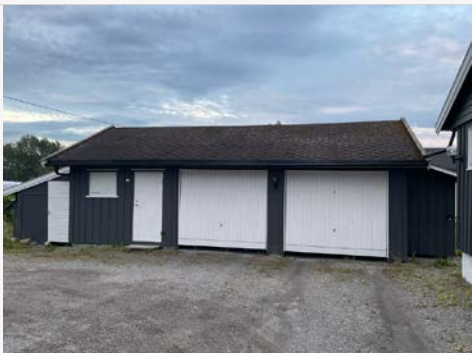
### Garasje

Dette er en frittstående garasje med saltak og plass til to biler, samt en separat innredet bod, vedbod og redskapsbod. Garasjen har stående trekledning og hvite porter og dører. Taket er tekket med shingel og bølgeblekkplater og viser en del mosevekt. Bygget har to elektriske vippeporter, to gangdører og et lite vindu (vindu er knust). Den står på gruset grunn, med ringmur og støpt plate, og er oppført i tradisjonell trekonstruksjon. Garasjen egner seg til parkering og lagring, med potensial for enkel oppgradering.
