Brannklokkeveien 14A, 8622 MO | RANA

**Pen 3-roms selveierleilighet i  
øverste etasje med fin utsikt og  
gangavstand til sentrum.**

# Tilstandsrapport

Befaringsdato: 18.06.2025

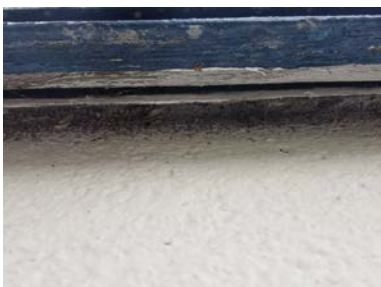
Det er ingen eller liten lufting i nedre kant av kledning mot grunnmur.

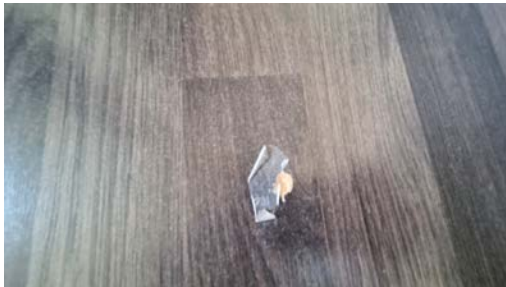
Hakk i laminat

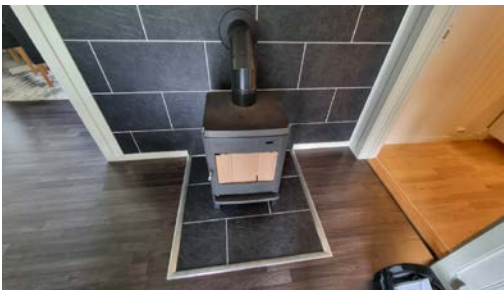
Glass i vedovn var ødelagt

Fyringsanlegget må kontrolleres av feietjenesten og det må monteres nytt glass i vedovn.

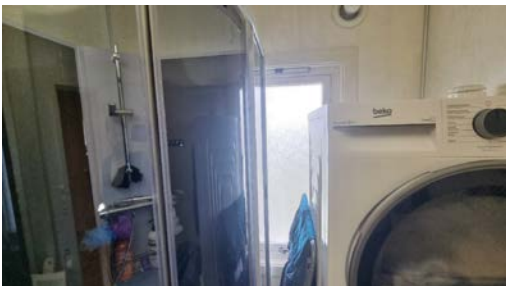
Det er vindu i våtsonen ved dusjkabinett.

Ved plassering av vinduer i våtsone må veggmembranen legges inn i vindussmyget, og overgangen mellom membran og karm/utføring tettes med fugemasse. Overvåk tilstanden på vindu.

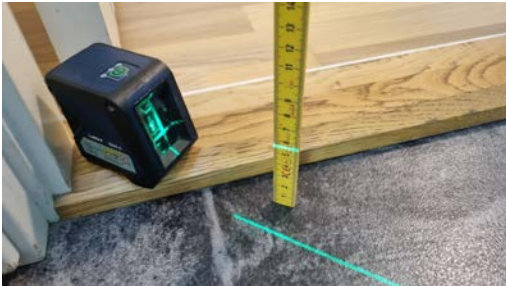
Kontroll av fall.

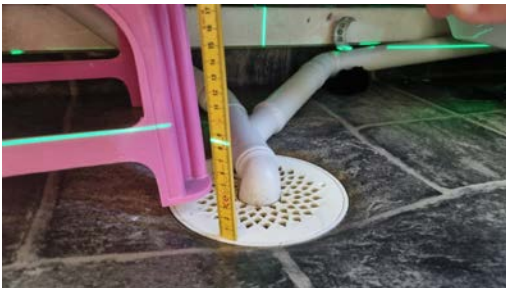
Det er også lokalt fall rundt sluk.

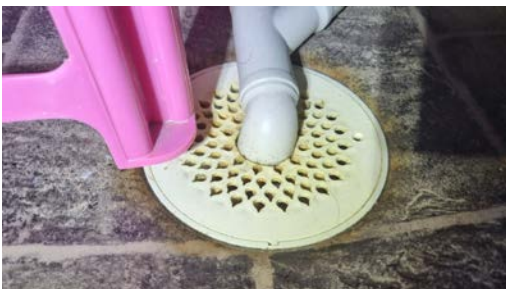
Det er plastsluk og synlig vinylbelegg som tettesjikt.

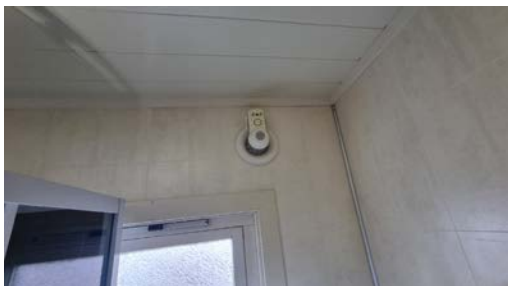
Avtrekksvifte.

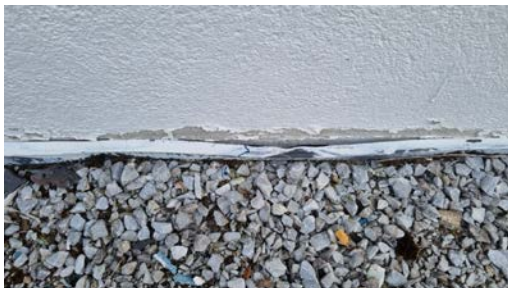
Klemplst er løsnet og den er heller ikke pusset inn eller på annen måte forseglet.

Det må monteres klemplst der det mangler og det anbefales at klemplsten pusses inn eller forsegles med egnet puss- eller tettemateriale for å hindre vanninntrenging.

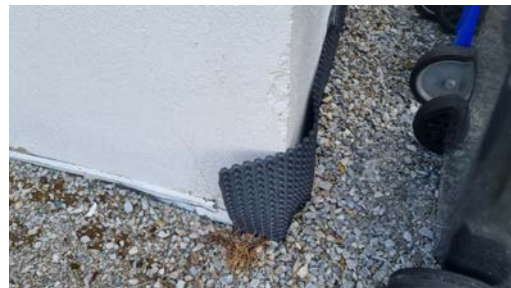
Det mangler klemplst

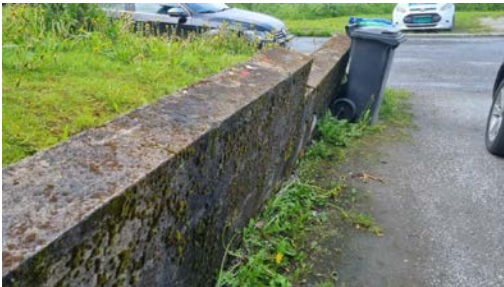
- Det er påvist større sprekker og/eller skjevheter i muren.
- Det mangler rekkverk/annen sikring på forstøtningsmuren(e) ut ifra dagens krav.

Støttemur har store skjevheter.

- Forstøtningsmuren må rives og ny mur bygges.

Kostnadsestimat: 50 000 - 100 000
