Sundøyveien 80, 8892 SUNDØY

**REDUSERT PRIS! - Flott  
fritidseiendom med strandlinje -  
Usjenert beliggenhet**

# Tilstandsrapport

Befaringsdato: 27.07.2023

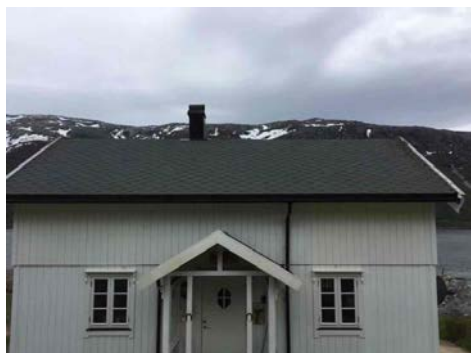
Pappshingel som utvendig tekking

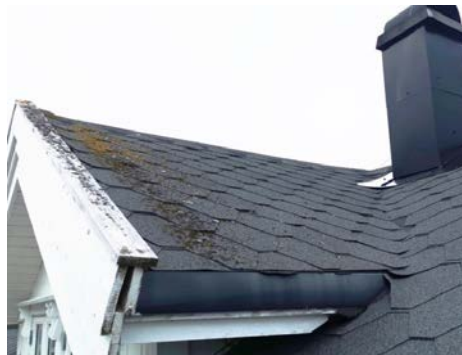
Det er stedvis mosegroing på takking.  
På møne over pipen er taktekingen spikret ned.  
Pipebeslaget er ikke knekt ned i kilrenne med fare for lekkasje i spissen mot pappshingel.  
I kilrenne mangler det papptekking.  
Monteringen av pappshingel er ikke fagmessig utført.

Stedvis mosegroing på tekking.

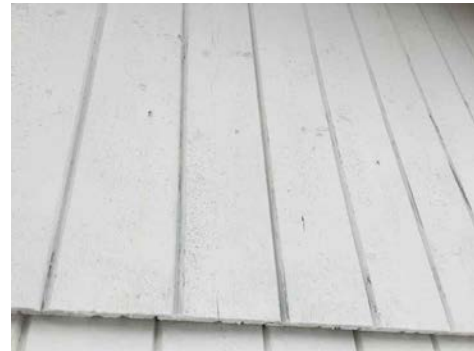
Stedvis malingsslitasje på kledning.

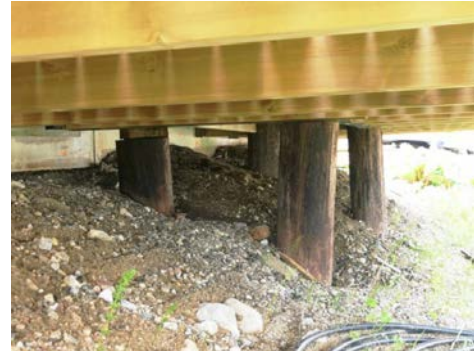
Skjevheter i fundamentering.

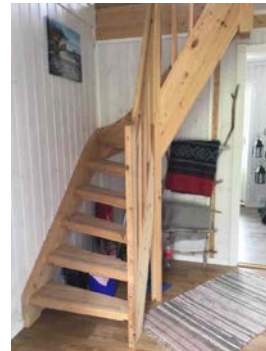
Lakert tretrapp.

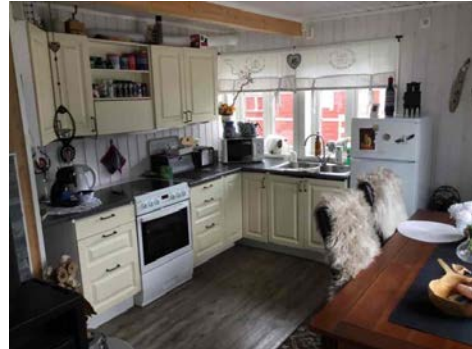
Det er påvist skader på overflater/kjøkkeninnredning utover normal slitasjegrad.

Kjøkkeninnredning.

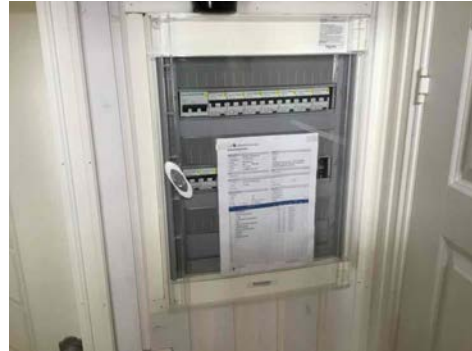
Sikringsskap med automatiske sikringer.

Det må foretas en el-kontroll av anlegget ettersom dette ikke ble utført da anlegget var nytt.

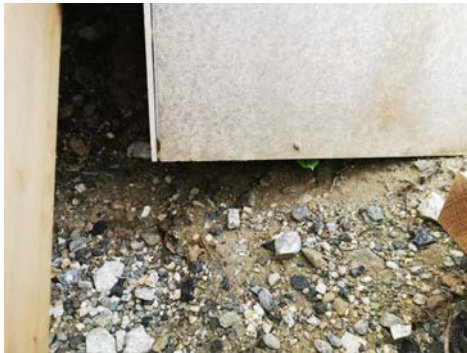
Det er registrert symptomer på setninger i grunnen i form av sprekker i grunnmur. Det er registrert utsiging av masser under grunnmuren. På hjørnet mot nordøst er det utsiging av masser.

Det er byggegrunn av leirholdige masser.

Utsiging av masser under hjørne mot nordøst.

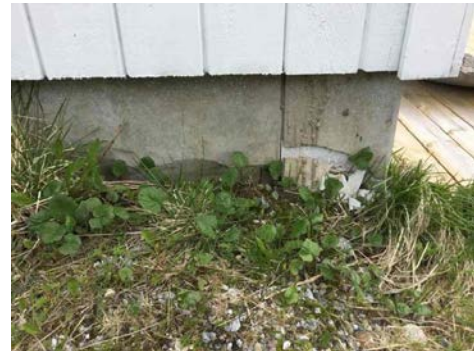
Grunnmuren har sprekkdannelser.  
Utvendige sementbaserte plater har stedvis sprekker.  
På hjørnet mot vest er plater sprukket og ramlet av.

Det er ikke montert drenering rundt bygningen.

Fasadeplate på grunnmur er sprukket.
