Halsmovegen 75, 8663 MOSJØEN

# Tilstandsrapport

Enebolig  
Halsmovegen 75, 8663 MOSJØEN  
VEFSN kommune  
gnr. 105, bnr. 310

Befaringsdato: 17.02.2026    Rapportdato: 26.02.2026    Oppdragsnr.: 14188-1442    Eiendomsverdi ref nr: BI6457

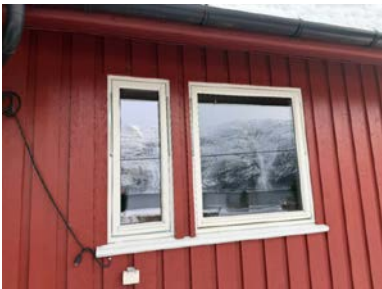
Montert screen på stuevinduer

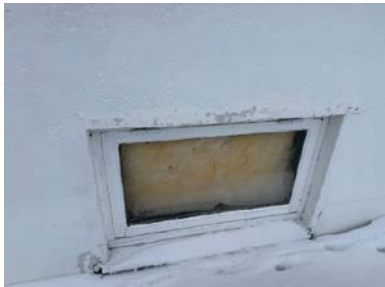
Knust/sprukket glass

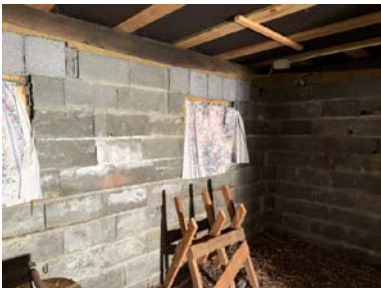
Saltutslag mot vest

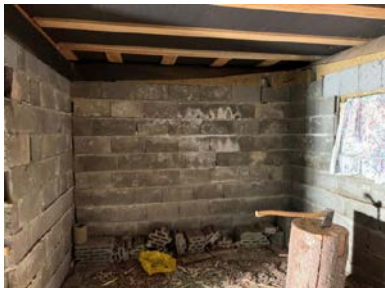
Saltutslag mot sør

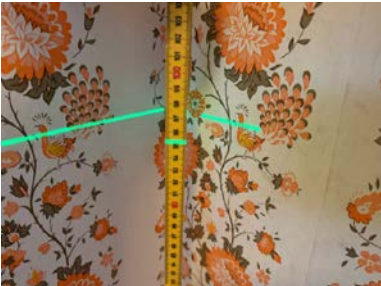
- Fuktskade ved sluk, fullt utslag på fuktindikator.
- Det er registrert motfall til sluk på ca. 6 mm. Laveste punkt ved vegg mot trapperom.
- Sluk fra byggeår.
- Misfarging av tapet.
- Rommet mangler mekanisk avtrekk i henhold til NS 3600.

Gulv ved sluk 94,9 cm.

Laveste punkt ved vegg til trapperom 95,5 cm, motfall til sluk på ca. 6 mm.

Konsekvensen av manglende oppgradering er økt risiko for fuktskader, muggdannelse og følgeskader på tilstøtende konstruksjoner, samt redusert levetid og funksjon på våtrommet.

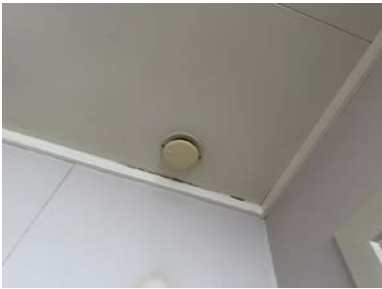
Toalett byttet 2018

Naturlig ventilasjon i tak

Det bør etableres mekanisk avtrekk på toalettrommet for å oppfylle kravene i NS 3600. Manglende mekanisk avtrekk kan føre til dårlig luftkvalitet og økt risiko for fuktskader over tid.

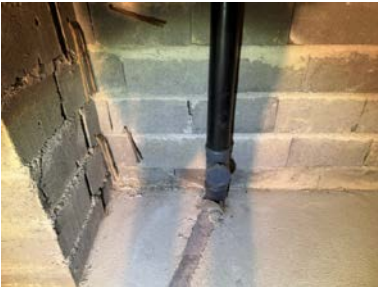
- I forbindelse med oppgradering av våtrom vil det være naturlig med utskiftning av rør.
- Tidspunkt for utskiftning av avløpsrør nærmer seg.
- Eldre avløpsrør har blant annet større sannsynlighet for lekkasjer, noe som kan føre til omfattende og kostbare vannskader i boliger.

Plastrør og plastsluk har nådd eller overskredet anbefalt brukstid, og det bør vurderes utskiftning eller nærmere kontroll av rørene for å unngå risiko for lekkasjer eller andre skader som følge av aldring.

Stakepunkt

Ved oppgradering av våtrom vil det være naturlig å skifte ut rørene. Manglende tiltak kan medføre plutselige skader og følgeskader på bygningskonstruksjonen.
