# Tilstandsrapport

Enebolig

Vikno 84, 5286 HAUS

Befaringsdato: 06.05.2025

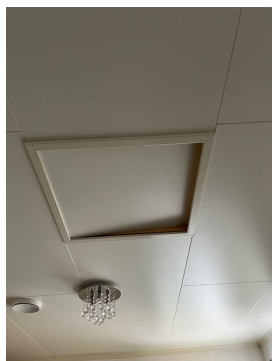
Det er saltak i trekonstruksjon med takstoler og kaldt loft. Konstruksjonen er sjekket utvendig for svanker i mønet. Lofts luke var blokkert for og loft uten mulighet for nærmere undersøkelse.

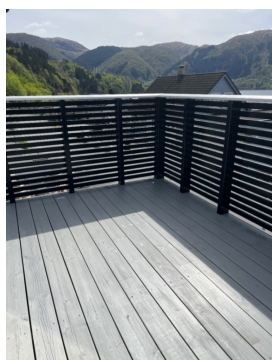
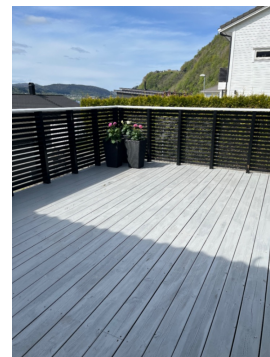
## ! TG 1 Balkonger, terrasser og rom under balkonger

Terrasse i tre og betongkonstruksjon med utgang fra stue.  
Det er kontrollert for generell slitasje, fall og sikring

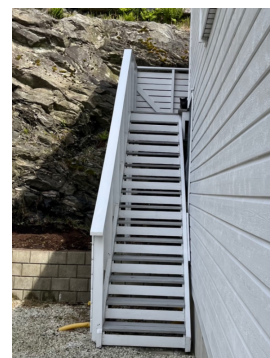
## ! TG 1 Utvendige trapper

Åpen trapp for utvendig tilkomst til terreng bak bolig

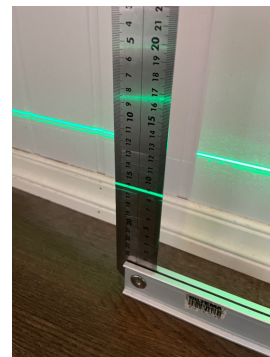
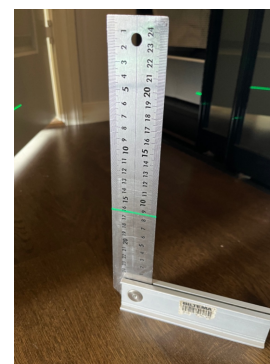
## ! TG 1 Etasjeskille/gulv mot grunn

Gulv mot grunn i betong og etasjeskille i trebjelkelag fra byggeår er kontrollert for horisontalt avvik målt med laser. Resultatet tilfredsstiller dagens krav til avvik.

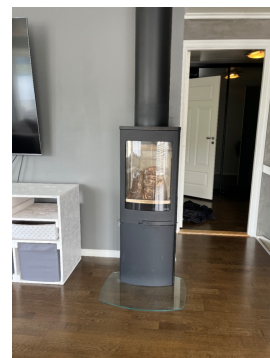
## ! TG 1 Pipe og ildsted

Isolert stålpipes monteret gjennom himling og loft. Peisovn i stue med tilstrekkelig avstand til brennbart. Ildfast plate på gulv.

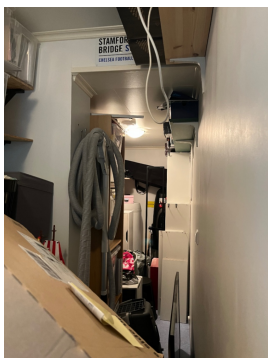
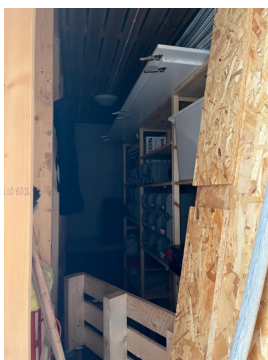
## ! TG IU Rom Under Terreng

Rom delvis under terreng er ikke undersøkt ifht fukt og andre avvik i konstruksjon.

Gjelder teknisk rom og bodrom.

Det var ikke tilkomst til utsatte konstruksjonsdeler under befaring grunnet lagring av mye remedier.

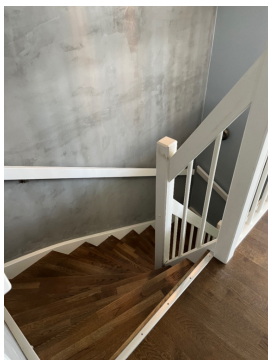
## ! TG 1 Innvendige trapper

Innvendig trapp er testet og kontrollert.

Det er en heltre trapp fra byggeår med tilfredstillende bredde, høyde, håndløper og rekkverk.

Trapp fremstår godt vedlikeholdt.

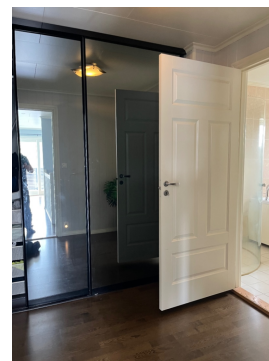
## ! TG 1 Innvendige dører

Malte fyllingsdører fra byggeår.

Overflater er undersøkt og åpne/lukke mekanisme sjekket.

Innvendige dører i god stand.

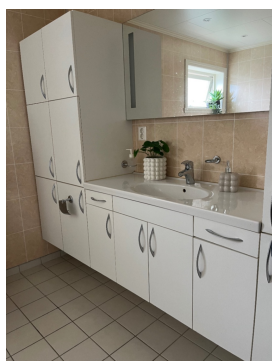
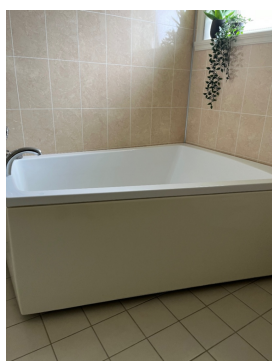
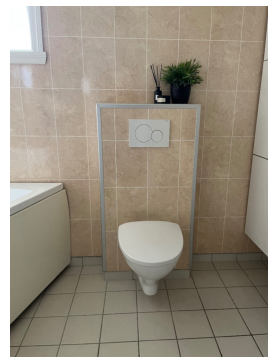
## ! TG 1 Sanitærutstyr og innredning

Benkeskap med nedfelt servant, speil med belysning over.

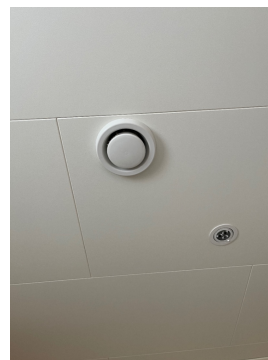
## ! TG 1 Ventilasjon

Balansert ventilasjon med avtrekk og tilfredstillende luftespalte for tilluft.

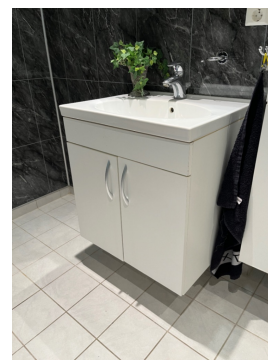
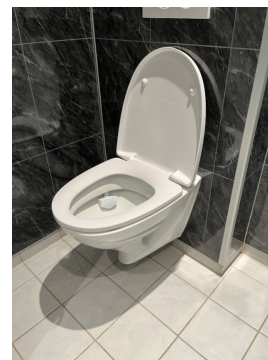
### ! TG 1 Sanitærutstyr og innredning

Benkeskap med nedfelt servant, speil med belysning over.

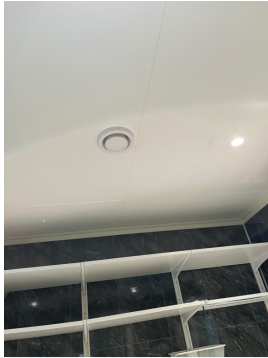
### ! TG 1 Ventilasjon

Balansert ventilasjon med avtrekk og tilfredstillende luftspalte for tilluft.

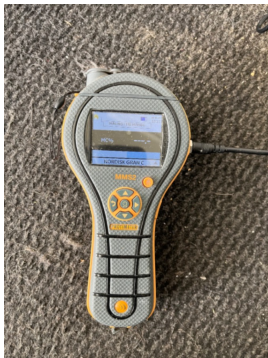
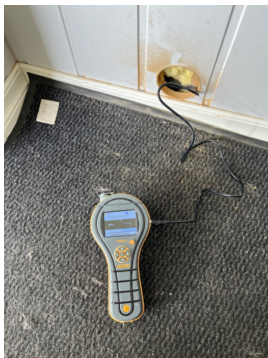
### ! TG 1 Tilliggende konstruksjoner våtrom

Det er foretatt hulltaking fra tilstøtende rom mot våtsone

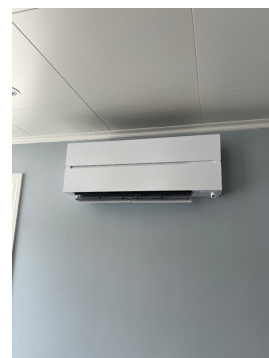
### ! TG 1 Varmesentral

Varmepumpe med ukjent alder.

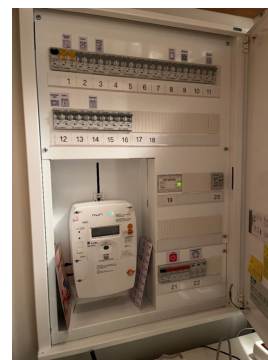
10. Er det tegn på at kabelinnføringer og hull i inntak og sikringsskap ikke er tette, så langt dette er mulig å sjekke uten å fjerne kapslinger?  
**Nei**
11. Finnes det kursfortegnelse, og er den i samsvar med antall sikringer?  
**Ja**
12. Foreta en helhetsvurdering av det elektriske anlegget, dets alder, allmenne tilstand og fare for liv og helse. Bør det elektriske anlegget ha en utvidet el-kontroll?  
**Ja** Det ble ikke registrert synlige avvik under befaring, men alle anlegg eldre enn 10 år bør ha en uavhengig kontroll.
