Sørfiplingdalsvegen 57, 8685 TROFORS

**Drømmehytte ved Øvre Fiplinvatn -  
Fantastisk beliggenhet - Innlagt  
strøm og vann - Dobbelgarasje**

| Tilstandsrapport ..... | 53 |

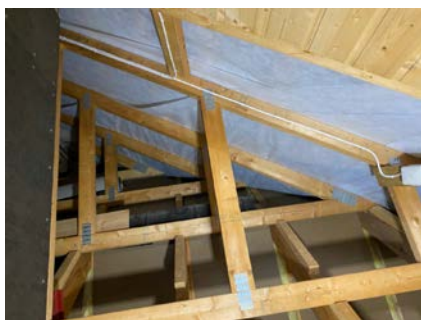
Undertak tilbygget del.

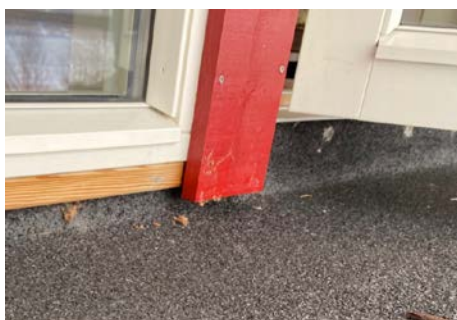
Balkongdør 2. etg. Manglende beslag i nedkant av døren

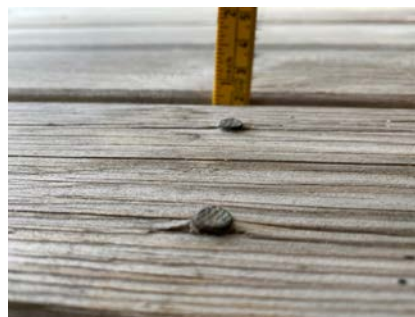
Dimensjon på terrasedekket.

Bytte av terrasedekke til 28mm tykkelse kan vurderes.

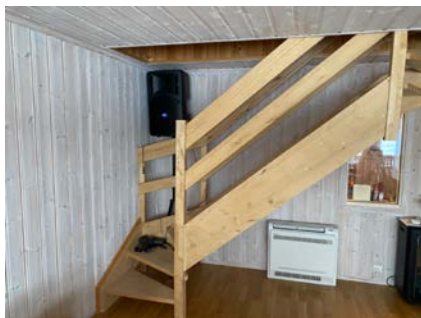
Trapp fra hovedstue.

- Rekkverkshøyde må endres for å tilfredsstille krav på byggemeldingstidspunktet.
- Håndløper må monteres på vegg for å tilfredsstille krav på byggetidspunktet.
- Åpninger er såpass store at det ut ifra sikkerhetsmessige forhold anbefales å lage mindre åpninger.

Håndløper bør monteres for å kunne forhindre fallulykker.
