Sørfiplingdalsvegen 57, 8685 TROFORS

**Drømmehytte ved Øvre Fiplinvatn -  
Fantastisk beliggenhet - Innlagt  
strøm og vann - Dobbelgarasje**

| Tilstandsrapport ..... | 53 |

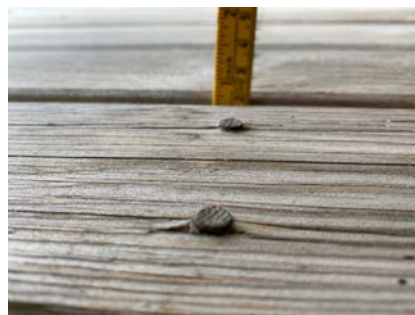
Dimensjon på terrasedekket.

Bytte av terrasedekke til 28mm tykkelse kan vurderes.
