Syversætreskogen 8, 2270 FLISA

# Tilstandsrapport

Befaringsdato: 06.11.2025

Rapportdato: 17.11.2025

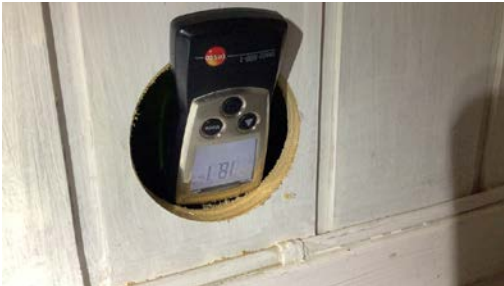
Hulltaking, og det måles tørt.

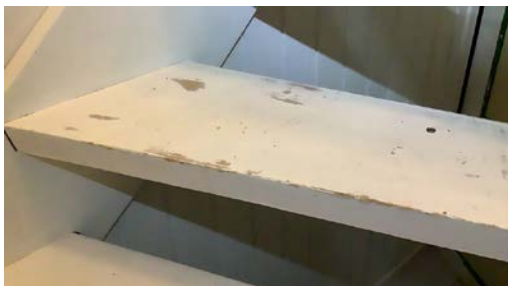
Slitasje i trinn.

Trapp bør vedlikeholdes.

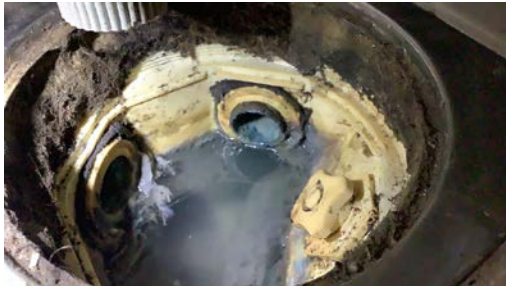
Plastsluk, uten synlig tettesjikt.

Tett dusjkabinett må benyttes til badet renoveres.

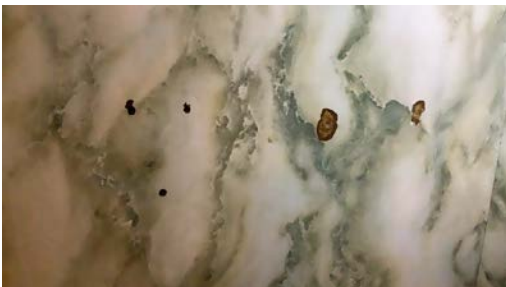
Sår i baderomsplate.

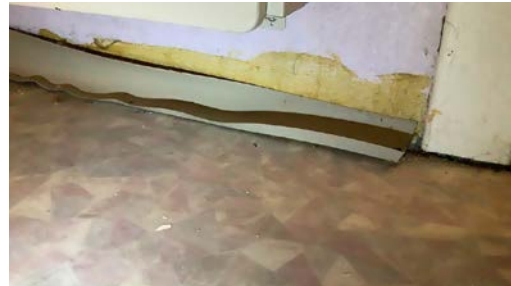
Eksempel på løsnet plastlist.

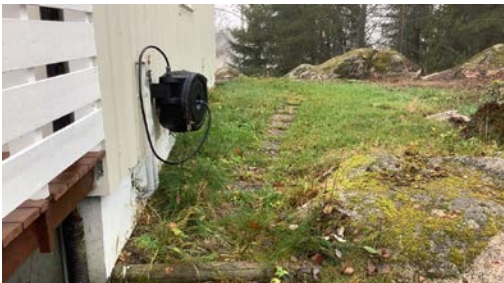
Utilfredsstillende fall fra bolig.

Terrengjustering bør utføres for å etablere tilfredsstillende fall fra boligen. Tilfredsstillende fall vil være minimum 1:50 i en avstand på minimum 3 meter fra boligen.
