Tømmerheia 12, 8646 KØRGEN

# Pen enebolig med integrert garasje.

| Tilstandsrapport ..... | 35 |

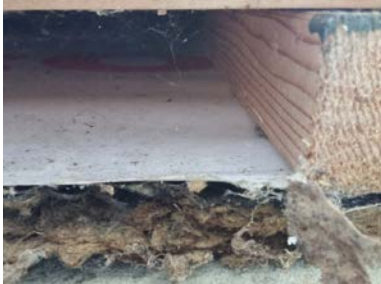
Ved befaring ble det registrert at vindsperren i nedre del av ytterveggen ikke er mekanisk klemt med klemlekter. Uten klemlekter kan det oppstå luftlekkasjer, redusert vindtetthet.

Det er ikke montert klemlekter mellom spikerlekter i nedre del av veggkonstruksjonen.

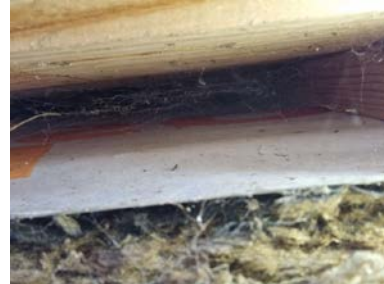
Det er ingen musesperre i nedre kant av konstruksjon.

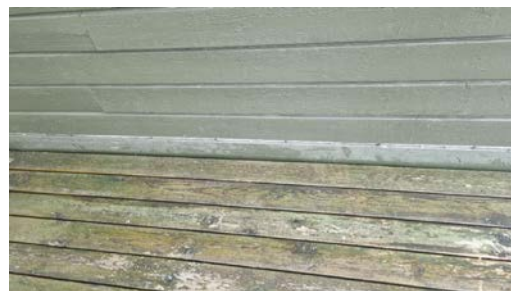
Ved befaring ble det registrert at det ikke er montert beslag i overgangen mellom yttervegg og terrasse/balkong. Denne overgangen er spesielt utsatt for nedbør og fukt, og manglende beslag medfører til fuktskader i bakenforliggende konstruksjoner.

Det er ikke montert beslag i overgang mellom terrasse og yttervegg.

Det anbefales å ettermontere egnet beslag i overgangen mellom yttervegg og terrasse for å hindre vanninntrengning.

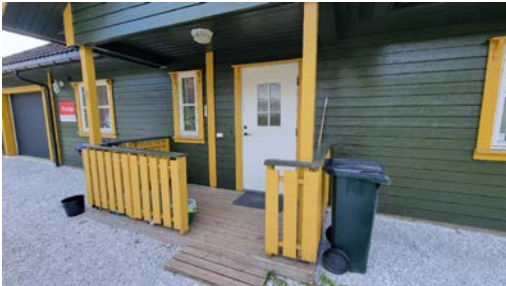
Takoverbygget repos.

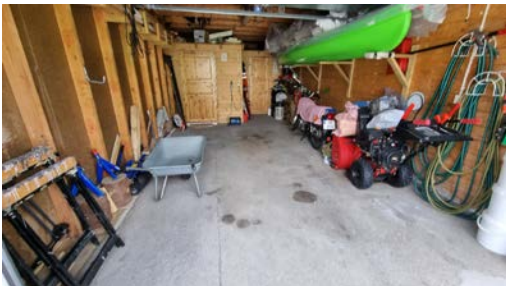
Garasjerom med to boder.

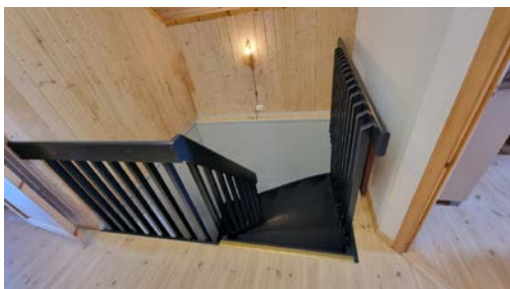
Det mangler håndløper på vegg i trappeløpet.

- Håndløper må monteres på vegg for å tilfredsstille krav på byggetidspunktet.

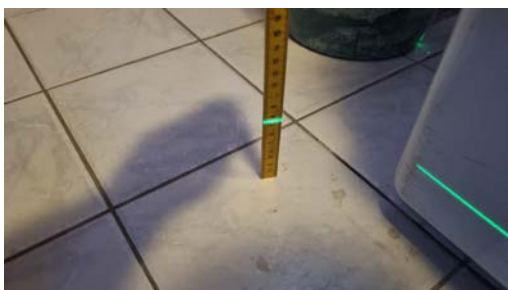
- Det er påvist sprekker i fliser.
- Målinger viser at det ikke er fall til sluk (motfall).

Eier opplyser at sprekken i flisene har oppstått som følge av bevegelser i grunnmuren forårsaket av tele. Eier har iverksatt tiltak ved å isolere bakken utenfor denne fasaden for å forhindre bevegelser i grunnmuren som følge av tele om vinteren.

Det ble registrert motfall.

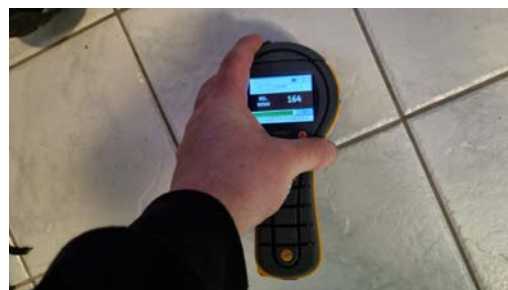
Det ble fuktmålt ved befaring, ingen unormale fuktverdier ble registrert.

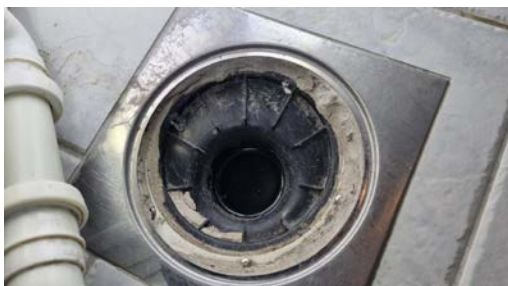
- Eldre sluk av plast er ofte utsatt for lekkasjer og særlig i overganger. Eventuelle lekkasjer kan medføre fuktskader på tilliggende konstruksjoner.

Det kan ikke konstateres synlig bruk av membran/tettesjikt på våtrommet.

Ved en fremtidig renovering av vaskerommet må det legges membran med dokumentert utførelse, og det bør også påregnes utskifting av sluket.

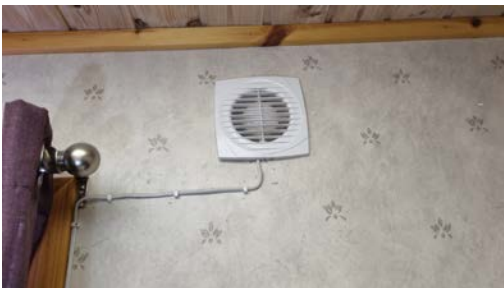
Avtrekksvifte.

Elektrisk tilkobling av vifte bør utføres som en fast installasjon i henhold til gjeldende forskrifter (NEK 400).

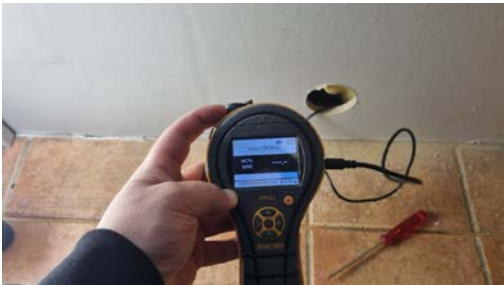
Hulltaking er foretatt uten å påvise unormale forhold. Hulltaking er foretatt i hall m/trapp. Fuktkvotemåling (vekt%) i konstruksjonen ble målt til 0.

Hulltaking er foretatt uten å påvise unormale forhold.

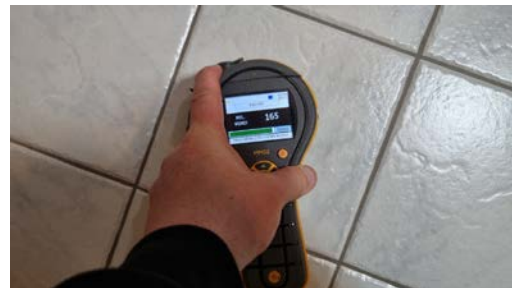
Det ble fuktmålt ved befaring, ingen unormale fuktverdier ble registrert.

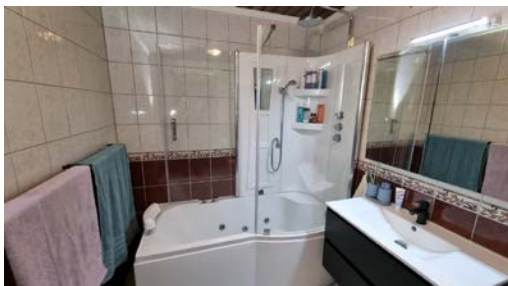
Det var ved befaring ikke mulig å kontrollere sluk på grunn av badekar, nærmere undersøkelser av sluk anbefales.

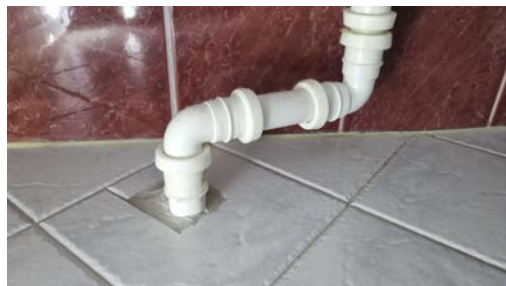
Usikkerhet på utførelsen av membran rundt rørgjennomføring i gulvet.

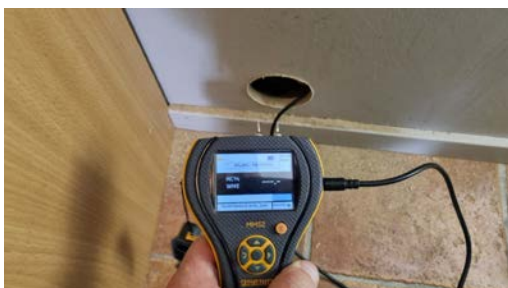
Hulltaking er foretatt uten å påvise unormale forhold. Hulltaking er foretatt i hall m/trapp. Fuktkvotemåling (vekt%) i konstruksjonen ble målt til 0.

Hulltaking er foretatt uten å påvise unormale forhold.

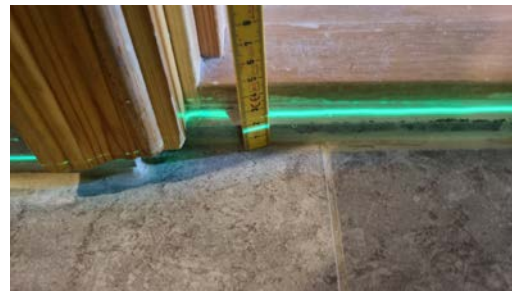
Kontroll av fall.

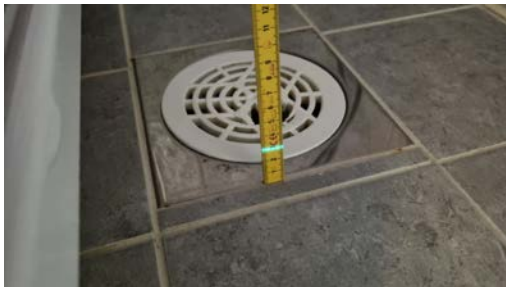
Gulvet har fall til sluk.

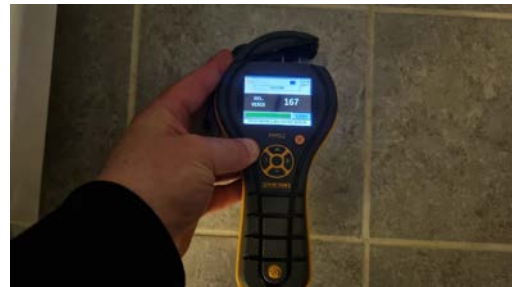
Det ble fuktmålt ved befaring, ingen unormale fuktverdier ble registrert.

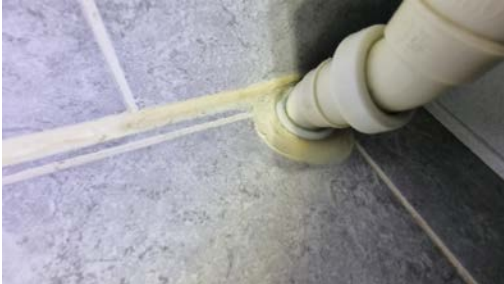
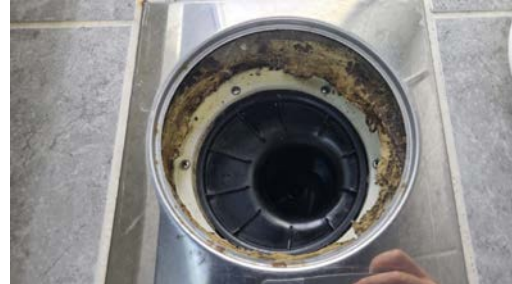
Det foreligger ikke dokumentasjon for utførelsen av membran rundt rørgjennomføring i gulv. Kontroll av sluk.

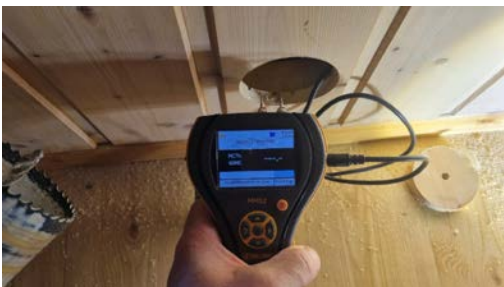
Hulltaking er foretatt uten å påvise unormale forhold. Hulltaking er foretatt i trapperom. Fuktkvotemåling (vekt%) i konstruksjonen ble målt til 0.

Hulltaking er foretatt uten å påvise unormale forhold.

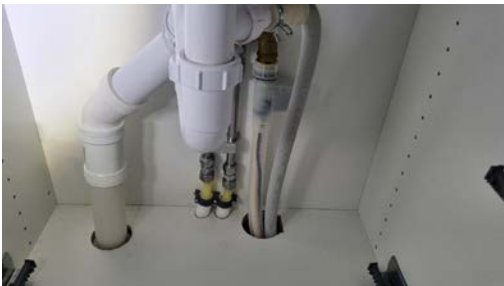
Det mangler tettemuffer i enden av varerør på rør-i-rør-system.

- Det må monteres tettemuffer i enden av varerørene.

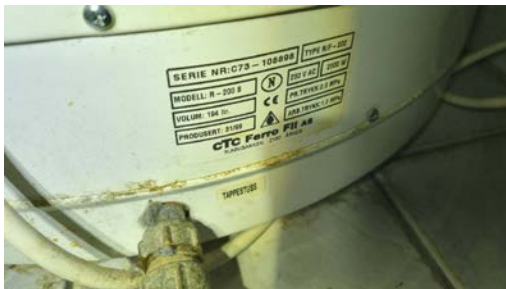
Kontroll av alder på varmtvannstank.

- Det er ikke behov for utbedringstiltak siden tanken fungerer i dag, men ut ifra alder kan skader plutselig oppstå på eldre tanker.

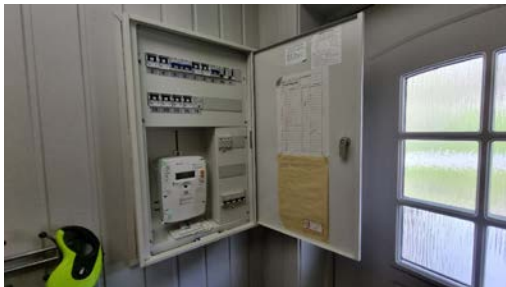
Det foreligger ikke samsvarserklæring for arbeider utført etter 01.01.1999. (TG2)

El-skap.
