# Tilstandsrapport

Fritidsbolig

Diplemyrveien 11, 3788 STABBESTAD

Befaringsdato: 18.02.2025

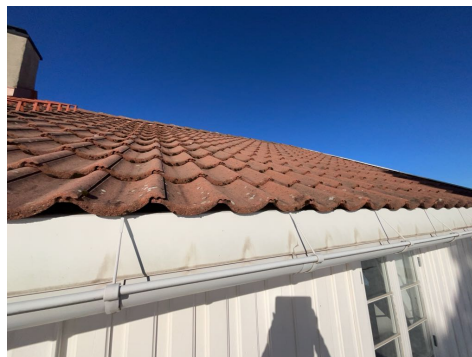
Del av takteking.

Ingen umiddelbare tiltak er påkrevd, men en kan vurdere rengjøring ut fra en vanlig vedlikeholdsvurdering.

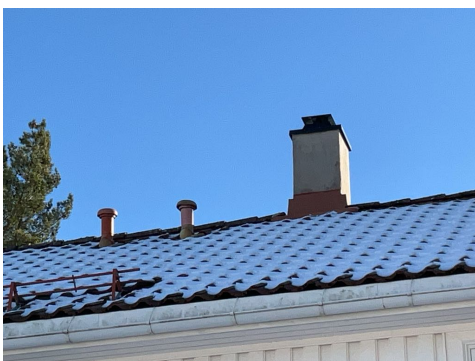
Pipebeslag og luftehatte

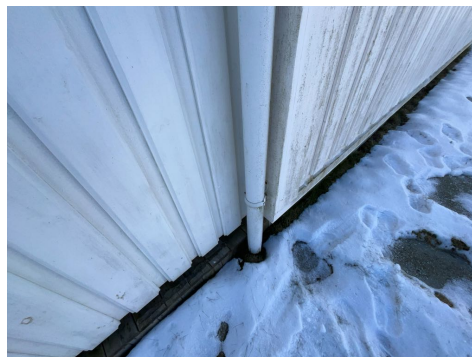
Del av rennesystem.

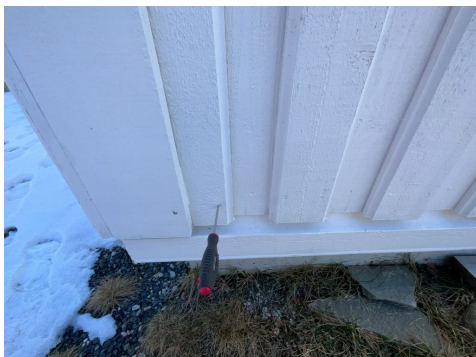
Stikk kontroll av vegger er utført.

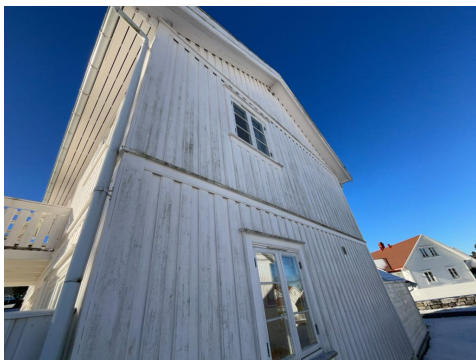
Del av vegg.

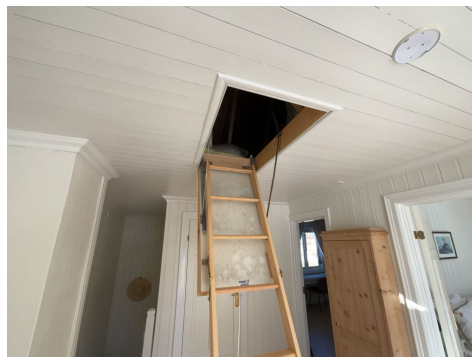
Det er registrert spor etter fuktskjolder på plater.  
Det er ingen kjente pågående lekkasjer fra tak i dag, dette er i følge eier.  
Etter en vurdering er det mest sannsynlig at fuktskjolder stammer fra byggeprosessen, men dette er selvfølgelig vanskelig å fastslå med en 100 % sikkerhet.

Luke opp til loft.

Ingen umiddelbare tiltak er nødvendig, men konstruksjonen må vurderes ut fra vanlig alders og vedlikeholds intervall.

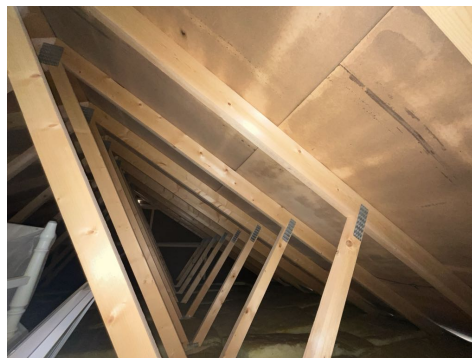
Konstruksjon sett fra loft.

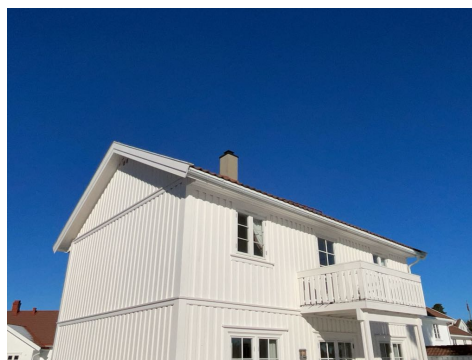
Takets hovedutforming.

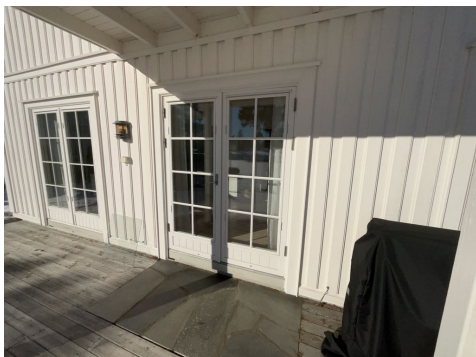
Terrassedør inn til stue i 1 etasje

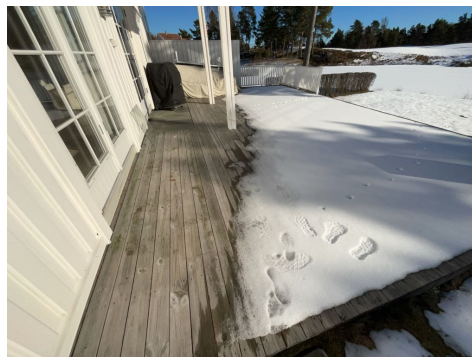
Del av terrasse.

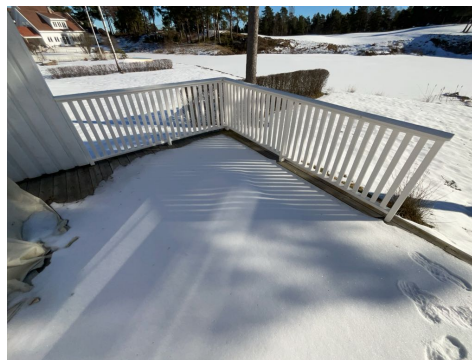
Del av terrasse.

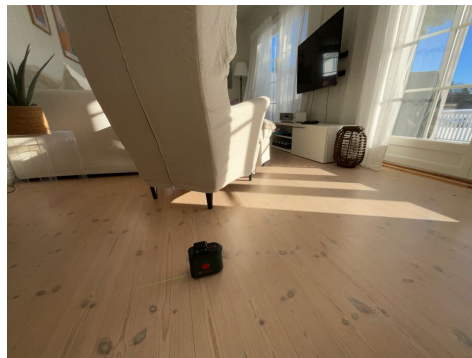
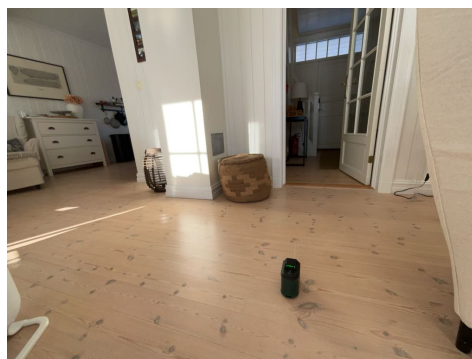
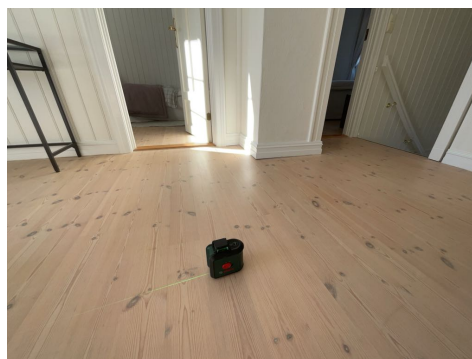
Målt etasjeskille.

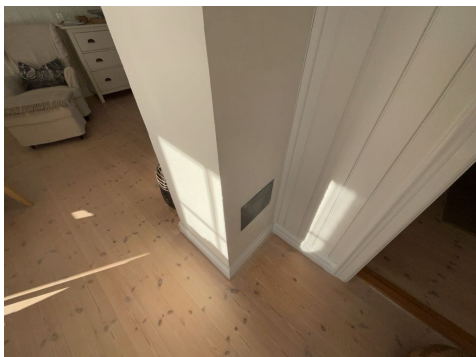
Elementpipe med feieluke i stue.  
Det er ikke montert ildsted i enheten.

Del av pipe i 1 etasje og feieluke.

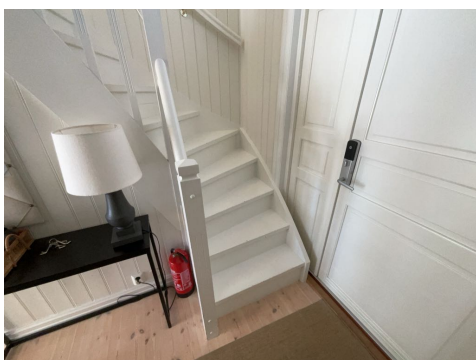
Trapp opp til 2 etasje.

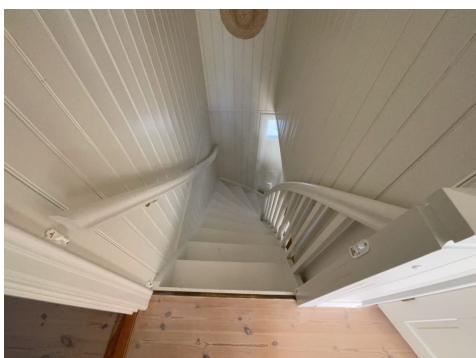
Trapp ned fra 2 etasjen.

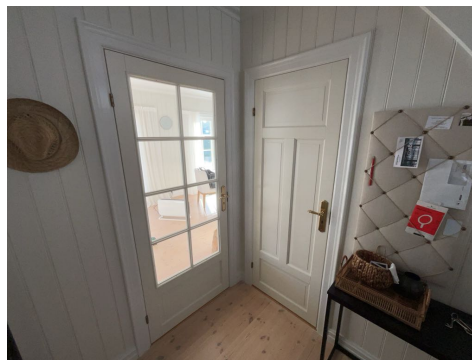
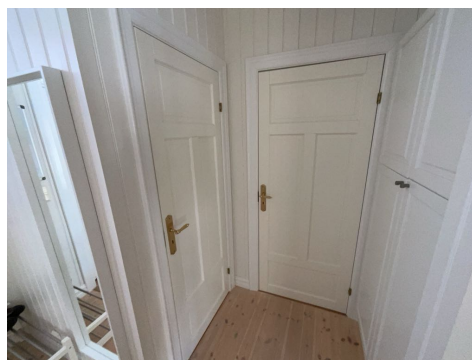
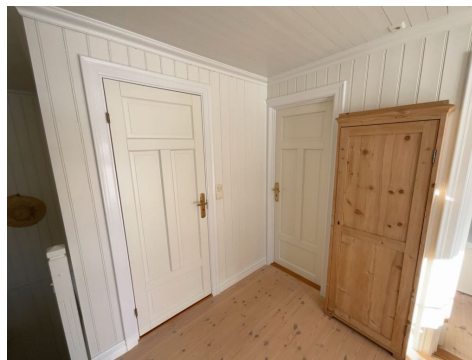
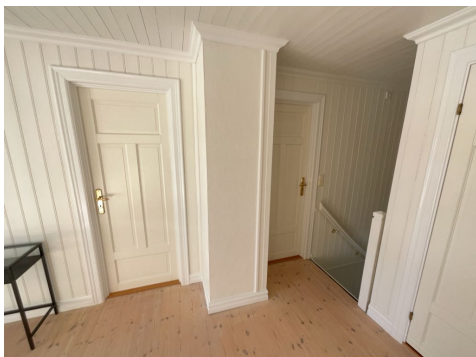
Eksempel på innerdør.

Dører kan evt stedvis renoveres, justeres eller fornyes.

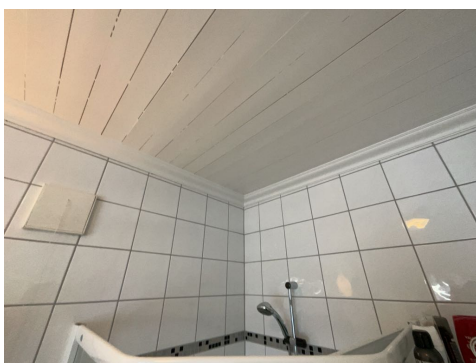
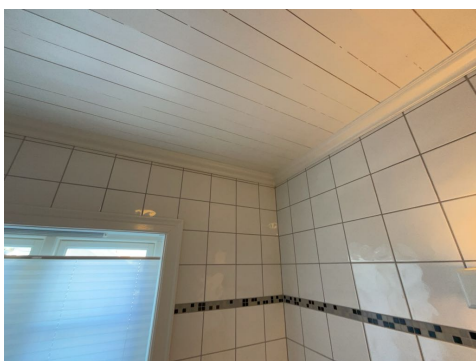
Del av vegg - tak.

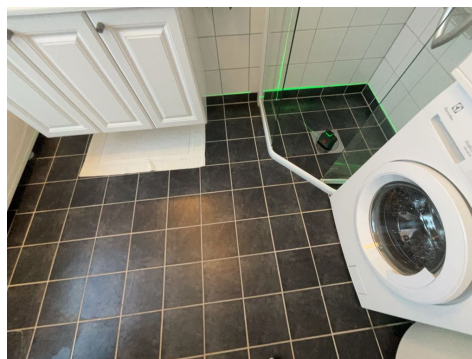
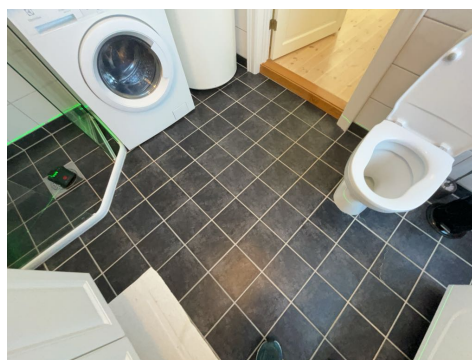
Del av gulv.

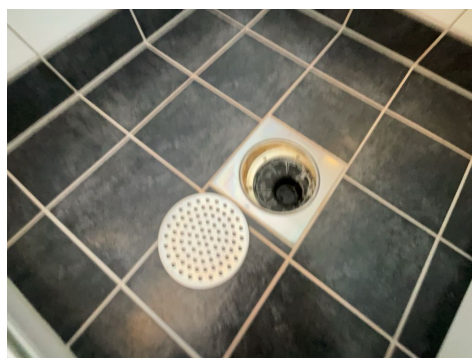
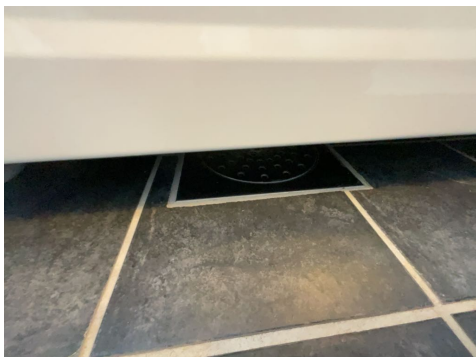
Sluk i gulv.

- Overvåk tilstanden jevnlig. For å få tilstandsgrad 0 eller 1 må tettesjiktet skiftes ut, men tidspunktet for når dette er nødvendig er vanskelig å si noe om.

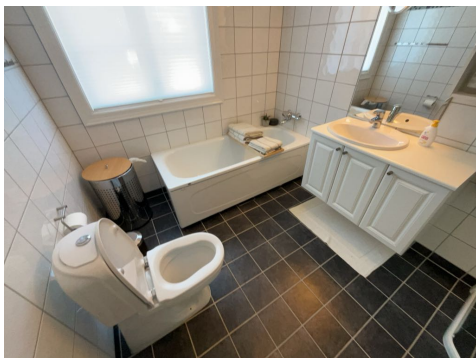
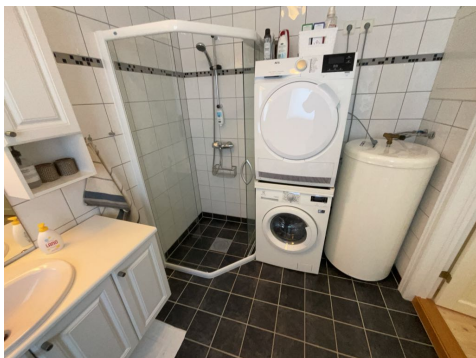
Del av innredning.

Utstyr vurderes ut fra ønsket standard og vedlikeholdsperspektiv.

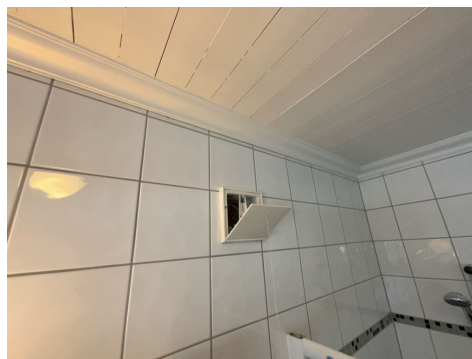
Montert avtrekk i vegg.

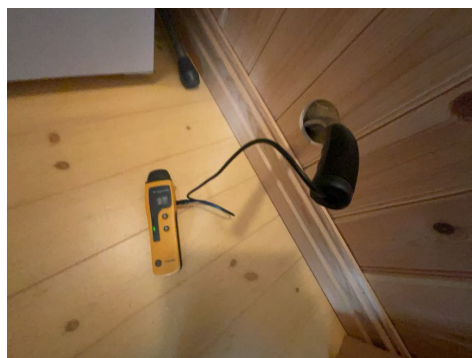
Hulltaking er foretatt uten å påvise unormale forhold.

Hull for kontroll av fukt.

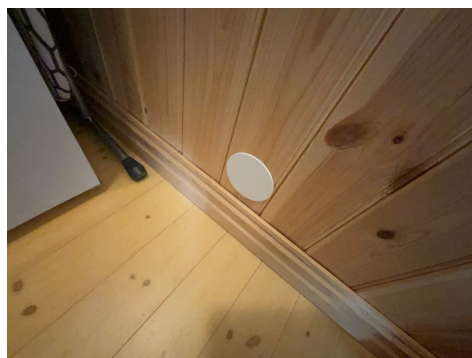
Lokk over hull.

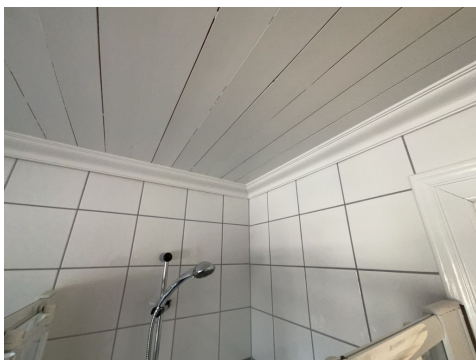
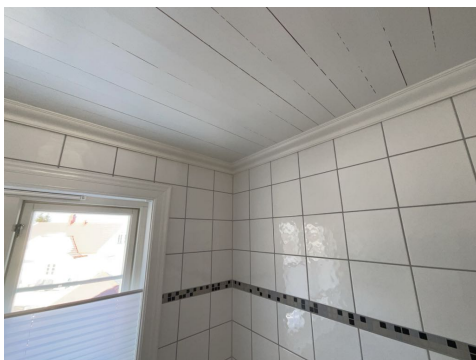
Del av vegg - tak.

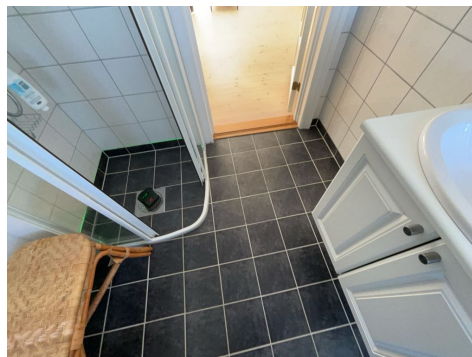
Del av gulv.

Det er påvist at flisfuger har riss/sprekker.

- Overvåk tilstanden jevnlig. For å få tilstandsgrad 0 eller 1 må tettesjiktet skiftes ut, men tidspunktet for når dette er nødvendig er vanskelig å si noe om.

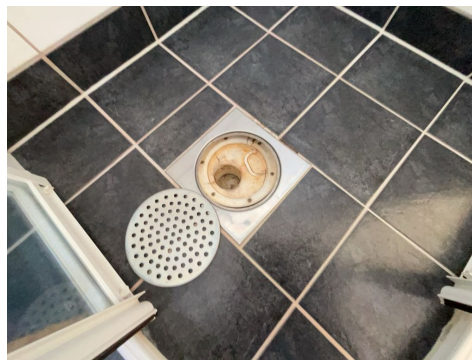
Sluk i gulv.

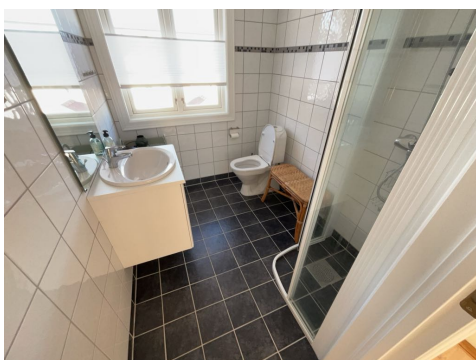
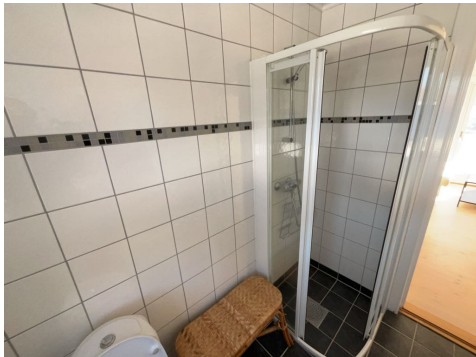
Del av innredning.

Utstyr vurderes ut fra ønsket standard og vedlikeholdsperspektiv.

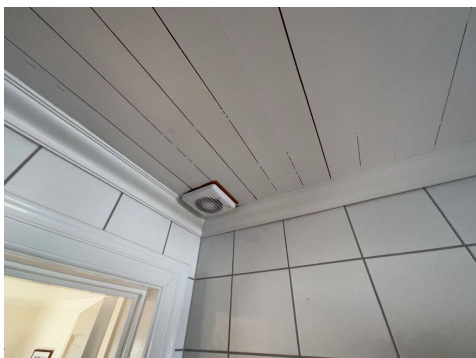
Montert avtrekk i tak.

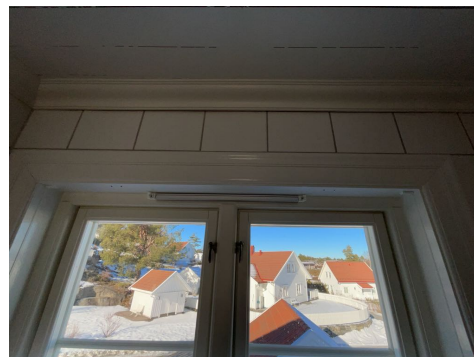
Vindu med ventil.

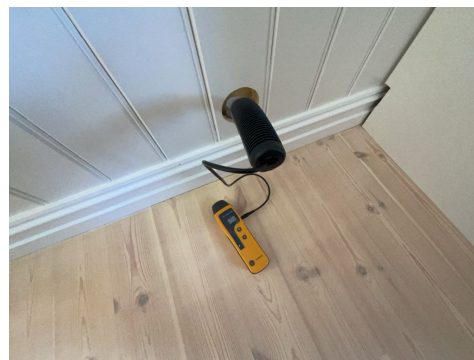
Hulltaking er foretatt uten å påvise unormale forhold.

Hull for kontroll av fukt.

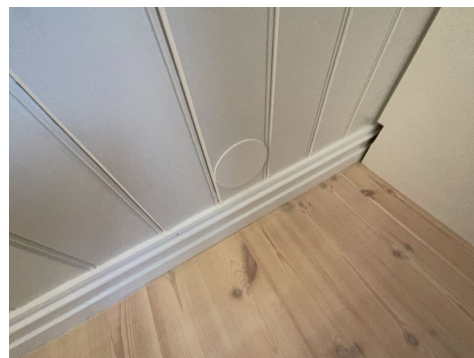
Lukk over hull.

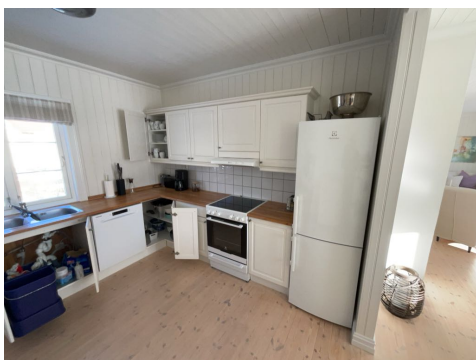
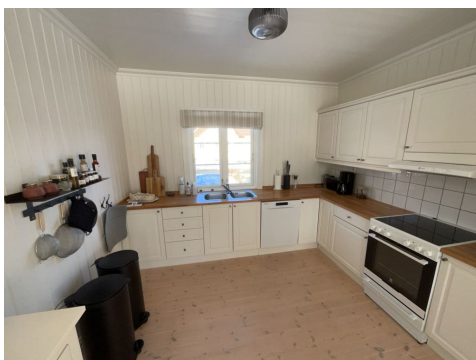
Del av kjøkken.

Kjøkken vurderes etter ønsket standard og utførelse.

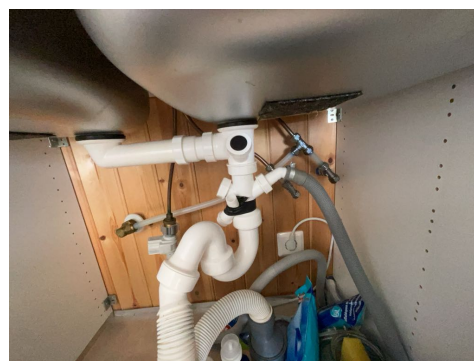
Del av rør til vann.

Avslutninger bør utbedres.

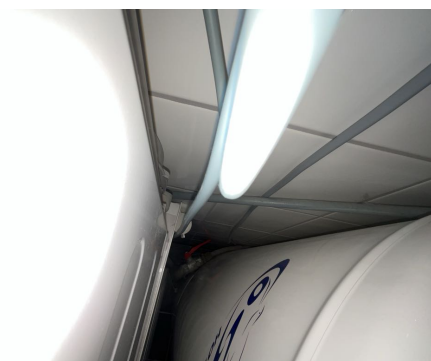
Stoppekran til vann.

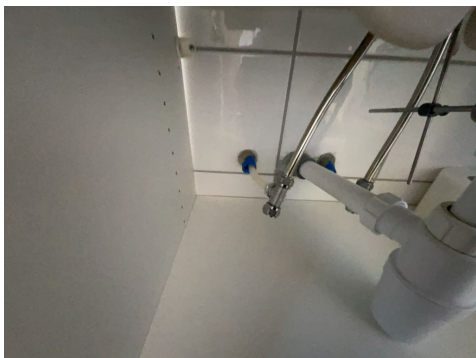
Del av rør til vann.

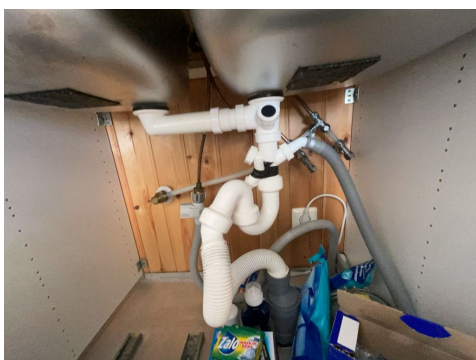
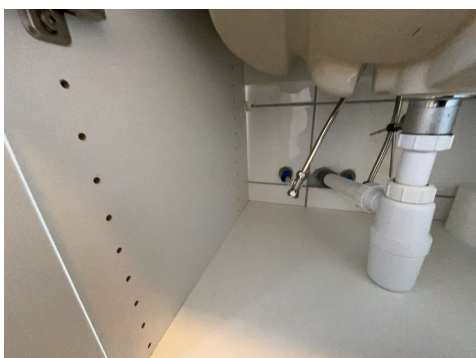
Del av rør til avløp.

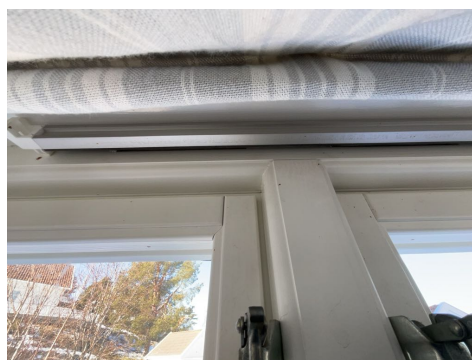
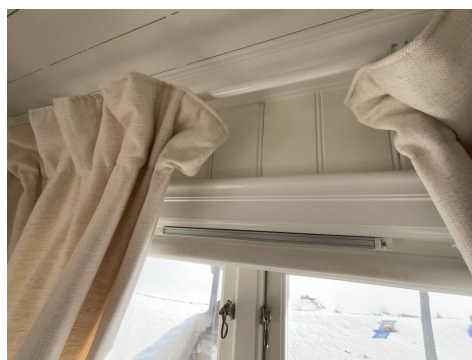
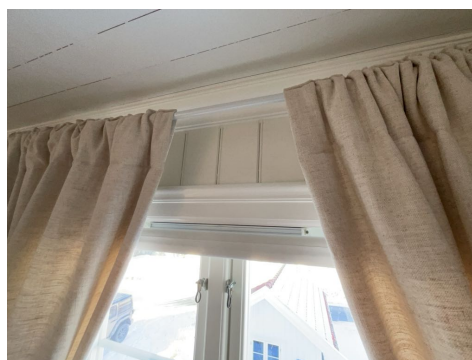
Eksempel på montert ventil i vindu.

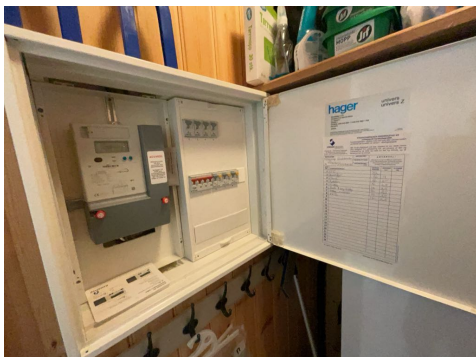
Sikringsskap.

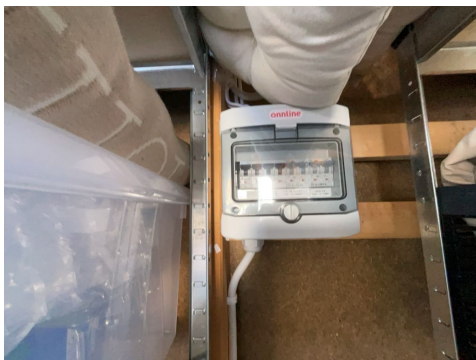
Underfordeling i golfbilgarasje/bod.

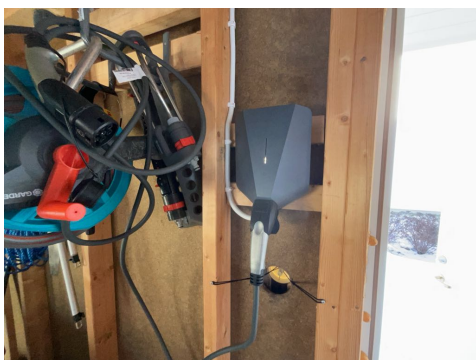
El bil lader.

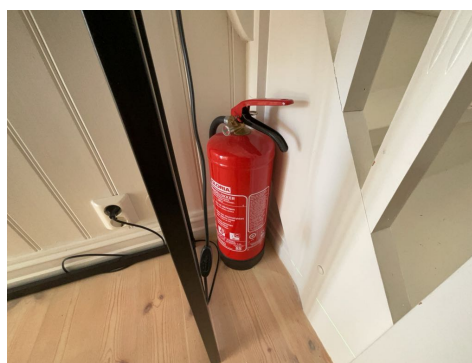
Brannslukningsapparat.

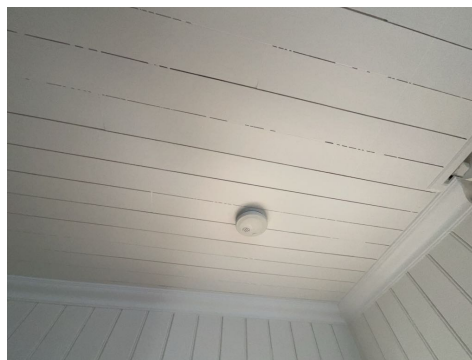
Røykvarsler.
