Indre Skjervøya 36, 7742 YTTERVÅG

**Skjervøya - Et lite paradys på øya**  
**Skjervøya i Osen. Privat brygge.**  
**Daglig rutebåt t/r.**  
**Båt med motor medfølger.**

# Skjervøya - Et lite paradis i Osen

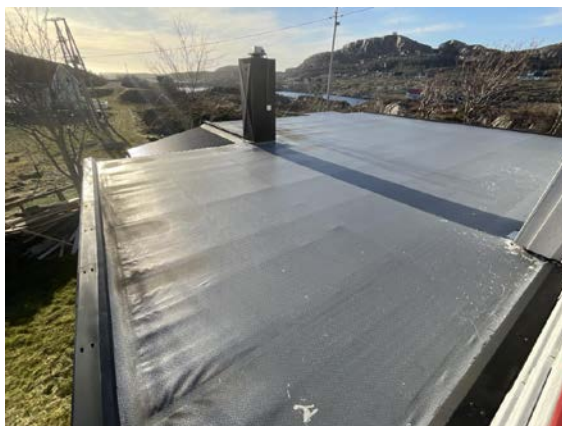
Tillygg 1 med svak helling er tenkt med sveiset duk

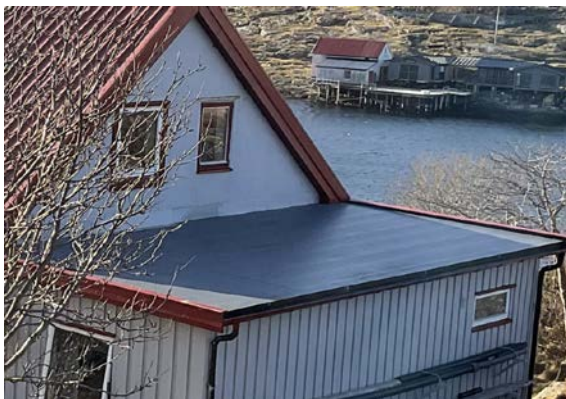
Tillygg 2 med svak helling er tekt med sveiset duk

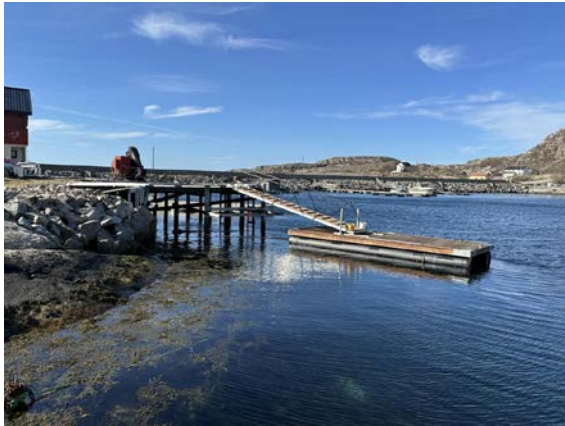
Brygge/flytebrygge/landgang er ikke tilstandsvurdert og derfor ikke gitt TG
