Indre Skjervøya 36, 7742 YTTERVÅG

# Tilstandsrapport - NS 3600

7742 Yttervåg

Gnr: 38 Bnr: 7

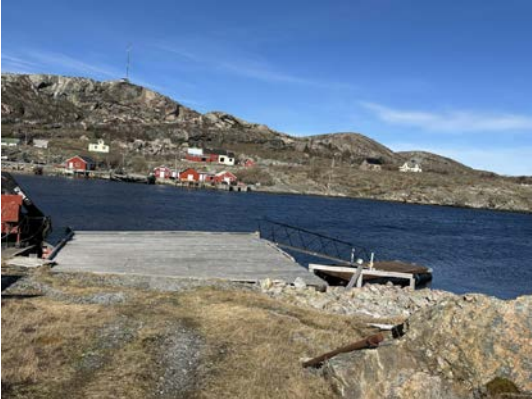
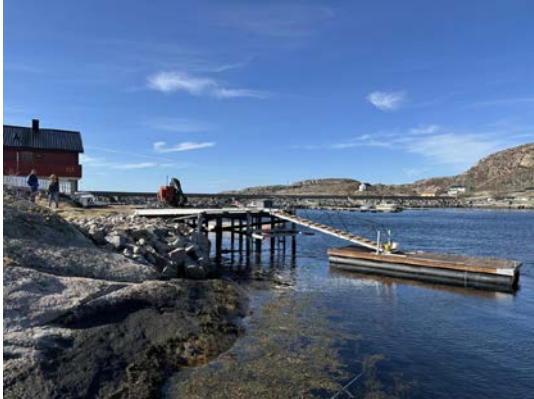
| Byggeår | Årstall for andre tiltak | Kommentar til andre tiltak |
|---|---|---|
| Bilde av tomt/brygge | | Flytebrygge/landgang/brygge |

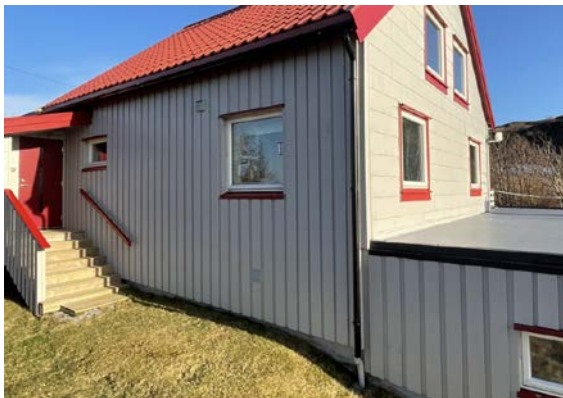
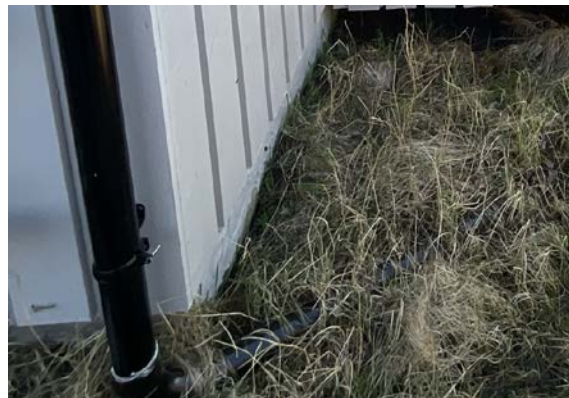
Ingen synlig fuktsikring. Terreng heller stedvis inn til grunnmur på øvre side. Stedvis taknedløp ikke satt kontrollert ned i grunn avløp. TG 3 er satt pga bemerkede forhold i kjeller/krypkjeller.

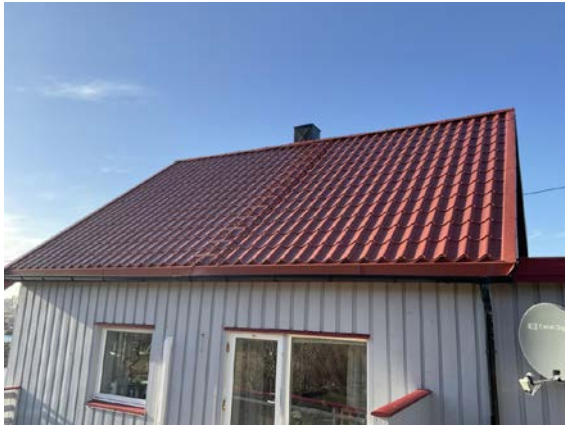
Hovedbygg er tekt profilerte metallplater. Mangler snøfangere iht dagens krav

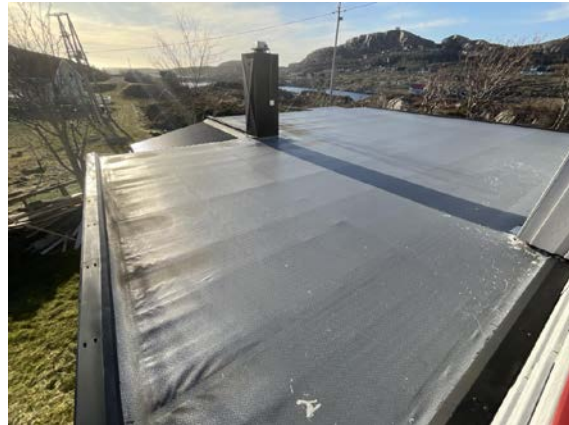
Tillygg 1 med svak helling er tenkt med sveiset duk

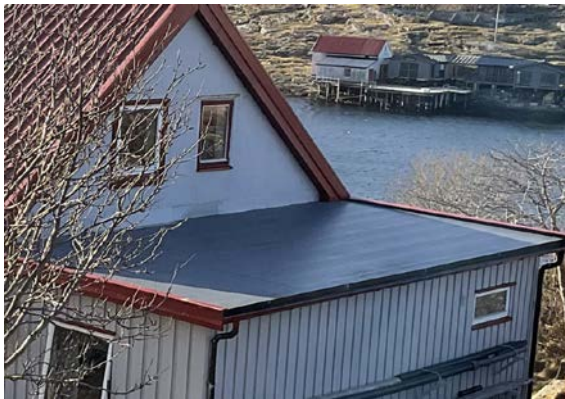
Tillygg 2 med svak helling er tekt med sveiset duk

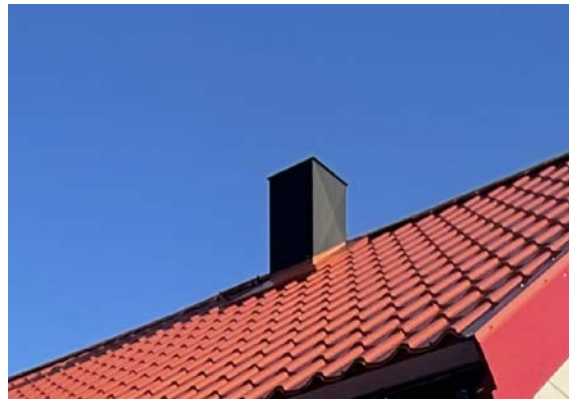
Pipe med helbeslått stålbeslag

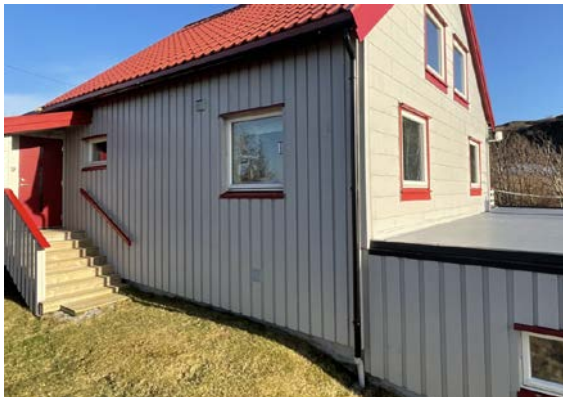
takrenner/nedløp i plastbelagt stål

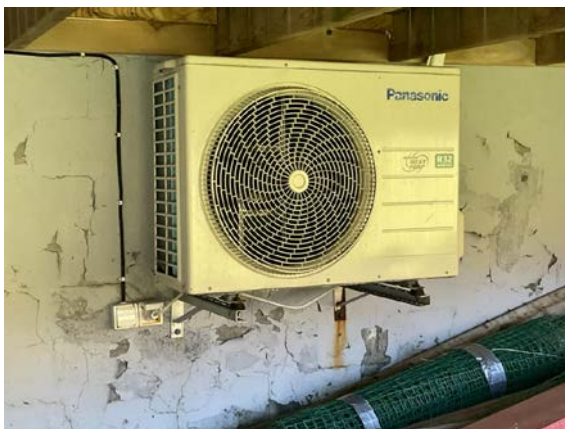
varmepumpe
