Johan Sverdrups vei 20, 5063 BERGEN

**Flott tomannsbolig i trivelig
nabolag | Garasje og hage |
Barnevennlig | Få min. til bybane,
butikk og Brann Stadion**

Salgsobjekt: Tomannsbolig
Eierform: Eiet
Byggeår: 1920
BRA-i/BRA Total 146/199.5 kvm
Tomtstr.: 499.2 m²
Soverom: 3
Antall rom: 4
Gnr./bnr. Gnr. 162, bnr. 1265
Oppdragsnr.: 1503250055

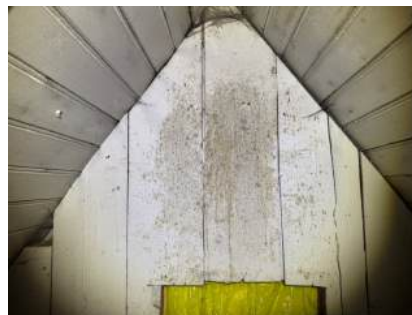
Pga takkonstruksjonens alder og overnevnte forhold bør det foretas ytterligere undersøkelser av takkonstruksjon. Utbedringer må påregnes v/ behov. Erfaringsmessig har takkonstruksjoner fra denne tidsperioden utfordringer med bla. mit/stripet borebille, manglende isolering og manglende dampspærre/plast.

Soppdannelse på koffertloft.

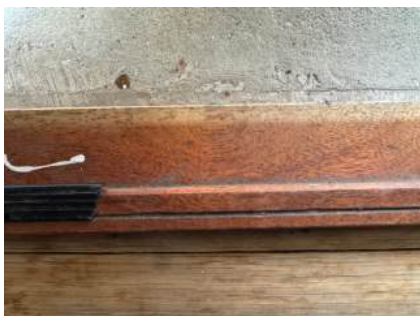
Det mangler pakning i nedre del på deler av hovedytterdør. Pakning bør erstattes.

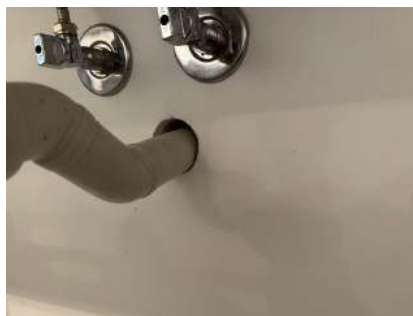
Det virker å være lite/ingen fall på avløpsrør under servant. Bør lokal utbedres v/ behov.

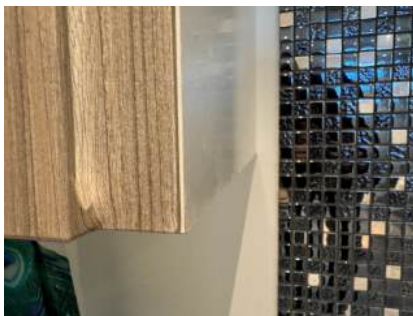
Det er noe svelling i nedre del av høyskap v/ dusjsone. Må anses å være normal slitasje.

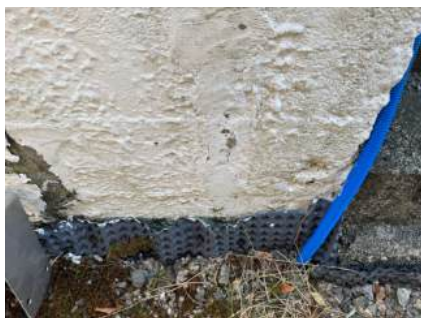
Knottedplast mangler klemlist i øvre del noen steder. Forhøyede fuktverdier ble registrert i påføret kjellervegg i u-etg. Det indikerer at det er fuktvandring i grunnmur og ev. kapillæroppsug fra grunn.

Det mangler klemlist i øvre del av knotteplast noen steder.

Knottedplast bør påmonteres klemlist i øvre del.

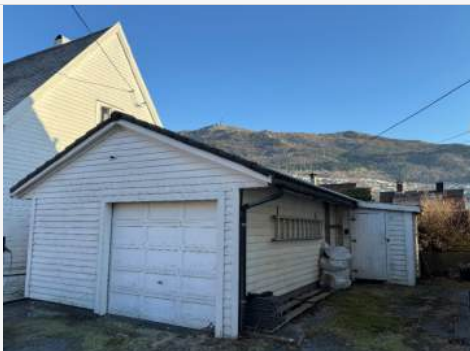
Garasje

Garasjen fremstår med eldre standard og har behov for vedlikehold og utbedringer. Det er fuktinnsig i garasje. Garasjeport er defekt.
