Salgsobjekt: Enebolig
Eierform: Eiet
Byggeår: 1964
BRA-i/BRA Total 308/391 kvm
Tomtstr.: 1462.9 m²
Soverom: 5
Antall rom: 8
Gnr./bnr. Gnr. 104, bnr. 135
Oppdragsnr.: 1006240168

Stor enebolig med utleiedel. Behov for omfattende utbedringer.

**Velkommen til
Gaupefaret 11!**

Rune Kristiansen Takst AS
Gaupefaret 11. Oppdrag 1422

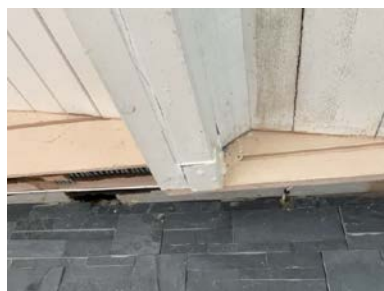
Bjelkesko kun festet i panel.

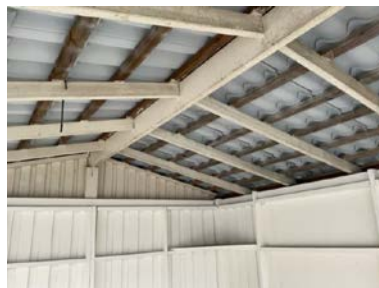
Usikker bæring.

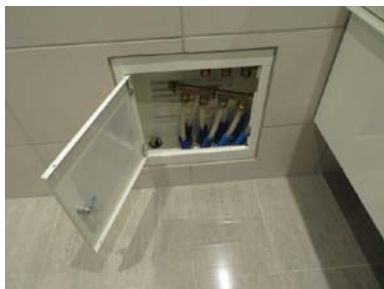
Det er montert et rør i rør opplegg. Prinsippet er at ved en evt. lekkasje i rør-opplegget, vil lekkasjevann bli ført til fordelerskapet. Fra dette skapet skal det være ført et rør inn i badet, så evt. lekkasjer kan oppdages.

Konsekvens: I dette skapet er det ikke monter en slik avrennings-rør, og evt. lekkasjer

Fordelerskap. Manglende avrenning fra fordelerskapet.

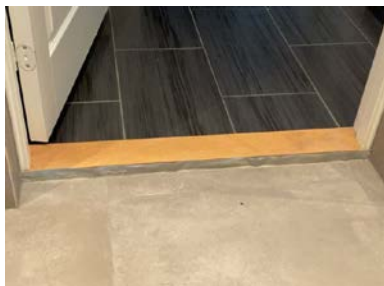
Membran ved dør.

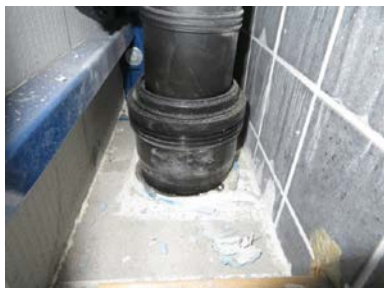
Det settes TG-2 for dette forholdet, da avviket med manglende membran på avløpsrøret, er beskrevet i punkt om membran.

Gulvmembran er ikke ført opp på avløps-rør.

Det anbefales alltid å benytte lukket dusjkabinett i bad med ukjent alder på gulvmembran.

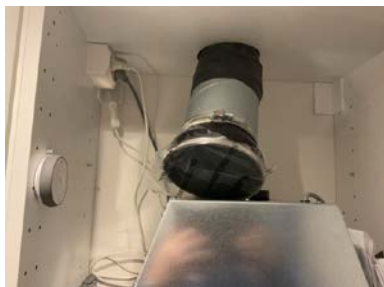
Bruk av kullfilterventilator, skal i følge gjeldende instruks, alltid vurderes med TG-2.

Okke tilkoblet av ukjent grunn.

Konsekvens: Nærmere kontroll av avtrekks-kanal i skap ved ventilator, bør kontrolleres.

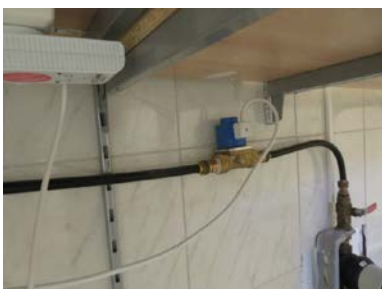
Det er montert en stengeventil for automatisk vannstopper. Det er i midler tid ikke registrert følere/sensorer rundt i huset ved vanninstallasjoner. Det er derfor ikke kjent om denne er intakt.

Stengeventil for automatisk vannstopper.

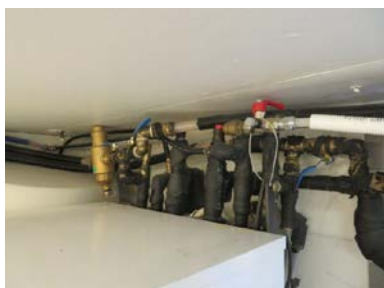
Rør-opplegg.

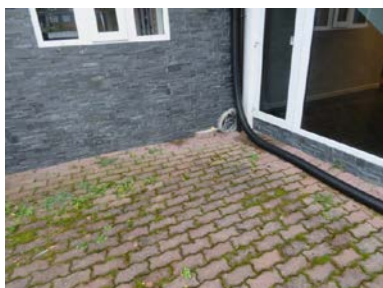
Løsning med bortledning av takvann fra nedløp.

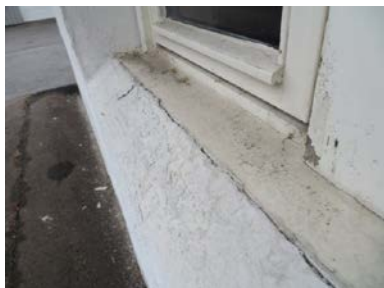
Det er feil montering av vinduer, uten vannbrettbeslag under vinduene. Dette har medført fuktskader i vegger under vinduene.

Ufagmessig utførelse på vindusdetaljer med manglende vannbrett m.m.

Konsekvens: Forholdet bør kontrolleres/utbedres.

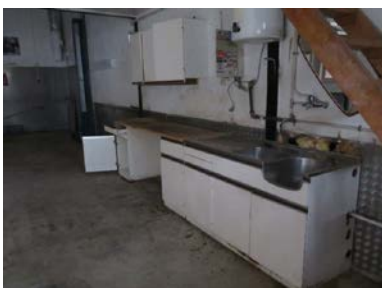
Innredningen er utslitt og har div. skader.

Slitt kjøkkeninnredning

Innredningen bør byttes.

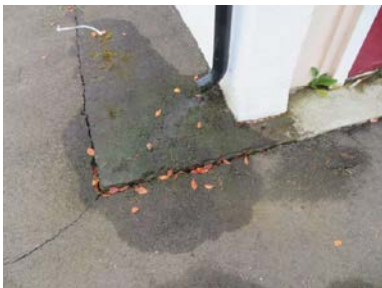
Plate/såle stikker utenfor vegglivet.

Dette må også sees i sammenheng med øvrige arbeider som må gjøres på garasjen.
