**Salgsobjekt:** Enebolig  
**Eierform:** Eiet  
**Byggeår:** 1931  
**BRA-i/BRA Total** 162/205 kvm  
**Tomtstr.:** 684.6 m<sup>2</sup>  
**Soverom:** 3  
**Antall rom:** 7  
**Gnr./bnr.** Gnr. 98, bnr. 236  
**Oppdragsnr.:** 1101250169

# Tiltalende og velholdt, eldre villa på Flatland - kort gangavstand til sentrum.

Befaringsdato: 05.11.2025

Rapportdato: 20.11.2025

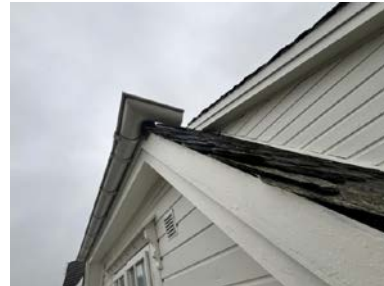
Taktekkingen har oppnådd en vesentlig del av forventet levetid, både skifter tekkingen og papp tekkingen. Risiko for lekkasjer øker med alder på tekkingen. Taket er stedvis litt mosegrodd, groing på taktekingen medfører økt risiko for lekkasjer.

Grodd tekking

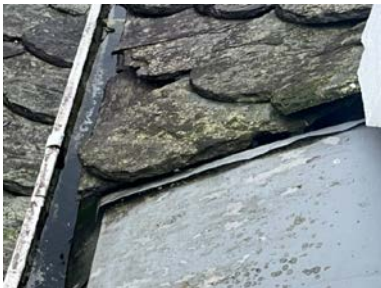
Tekkingen er lagt ut ovenpå vindskier, dette medfører at regnvann lett kan drive inn under tekkingen, dette medfører økt slitasje og redusert levetid på lekter samt økt risiko for lekkasjer.

Tekking ligger ut over vindski.

Ugunstig løsning, vann kan lett drive inn under tekkingen.

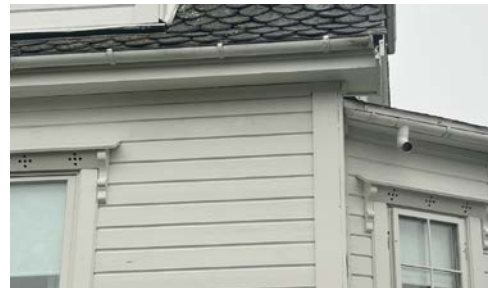
Omramming over vindu

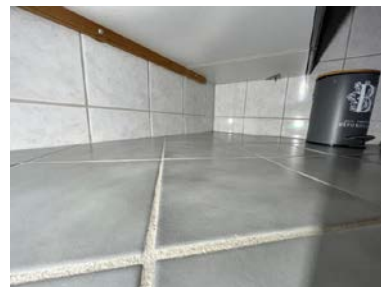
Laveste punkt på gulvet.

Kostnad for ny gulv overflate inkludert etablering av fall medtatt her.

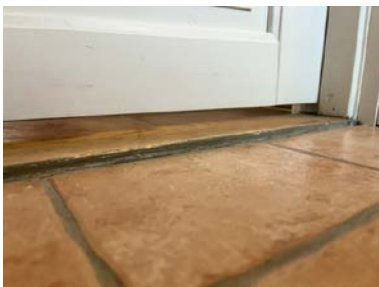
På grunn av alder på tetteskiktet på gulvet samt motfall til sluk anbefales det en totalrenovering av rommet. Kostnad for ny gulv overflate inkludert etablering av fall medtatt her.

Liten oppkant ved dør

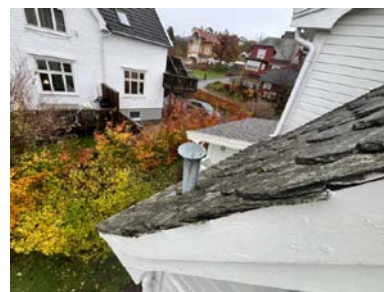
Antatt kloakklufting

Det bør undersøkes ytterligere om rør for kloakk luftingen er isolert slik den skal være.
