Stor og herskabelig villa  
med attraktiv beliggenhet

Fjellveien 11 /  
3660 Rjukan

# Tilstandsrapport

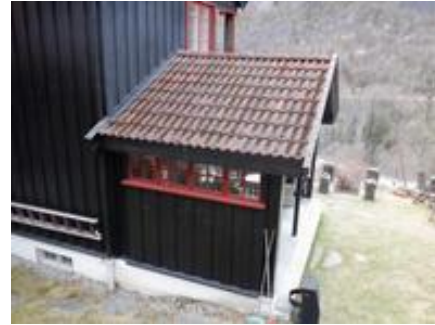
Taket er tekket med rupanel undertak, takpapp og dobbelkrummet betongtakstein.

Noe mose på takstein.

- Det er avvik:
  - Mer enn halvparten av forventet brukstid er passert på taktekingen.
- Takstein er betongtakstein av eldre årgang.

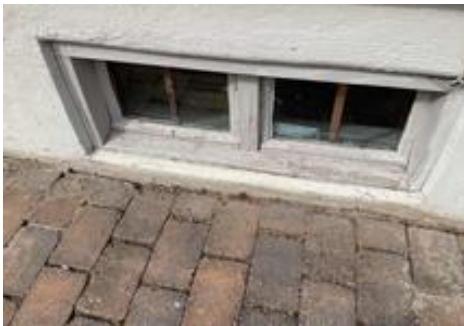
De fleste vinduene er koblet vinduer med 2 enkle glass og inn/ut vinduer. Byggeår er ukjent.  
I stuen er det 2 fastkarmsvinduer med 3-lags glass i stuen mot øst.  
I stuen mot vest er det fastkarmsvindu med 3-lags glass fra 1988.  
Det er knekt ytterglass på 1 soverom på loft.

Kjellervinduer.

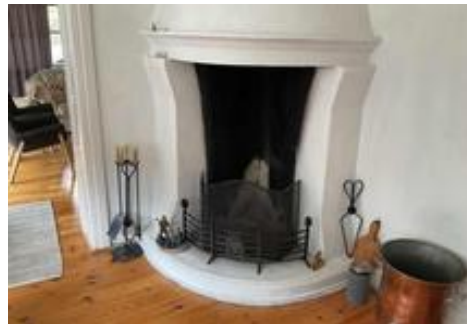
Åpent ildsted i stuen.

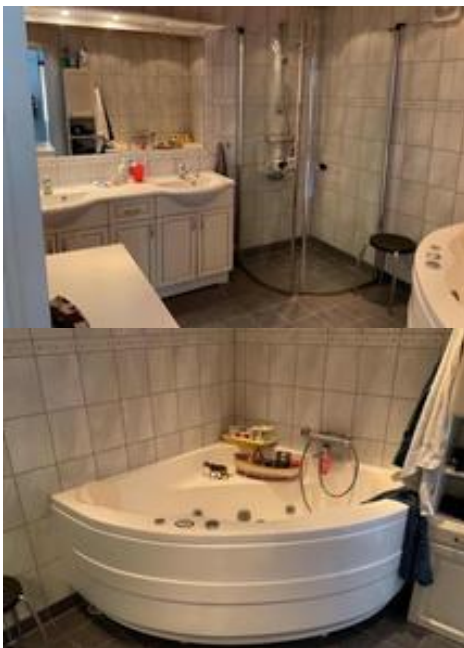
Bad er bygget etter tekniske forskrifter i perioden 1997-2010. Det foreligger ingen dokumentasjon.

Bad er antatt bygget med en stor del egeninnsats av tidligere eier. Ifølge egenerklæring ble membran oppgradert.

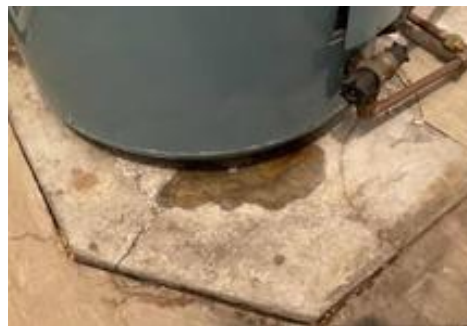
Ca 200 liters varmtvannstank fra OSO

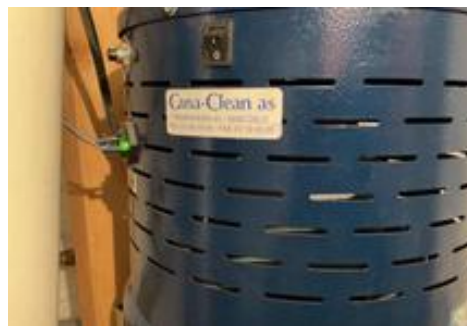
Sentralstøvsugeranlegg.

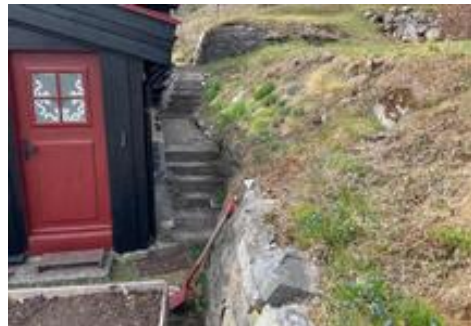
Det er noe lokalt fall på terreng mot boligen.
