# Tilstandsrapport

Rekkehusbolig m/ tilleggsleilighet

Knut Hamsuns vei 7 A, 8626 MO I RANA

Befaringsdato: 29.07.2025

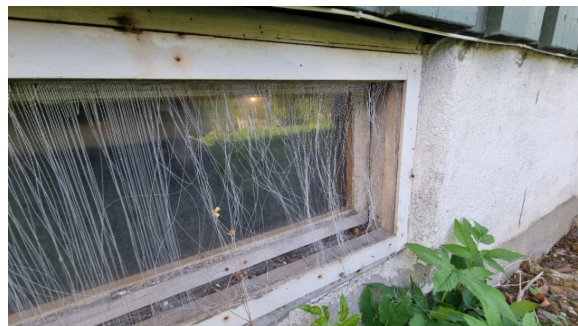
Kjellervinduer.

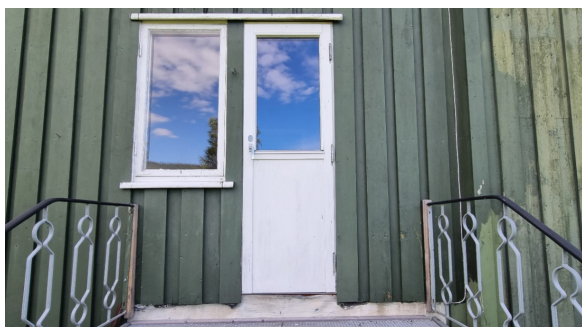
Terrassedør i 1. etasje.

Tiltak for å lukke avvik, eventuelle utskiftninger bør påregnes.

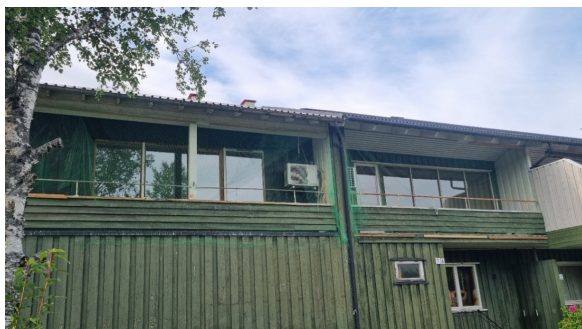
Det er påvist fukt-/råteskader i konstruksjonen.  
Rekkverket er for lavt i forhold til dagens krav til rekkverkshøyder.

Altaner er oppført utenfor fasade sør.

Det nye rekkverket bør tilfredsstille dagens krav til høyde.

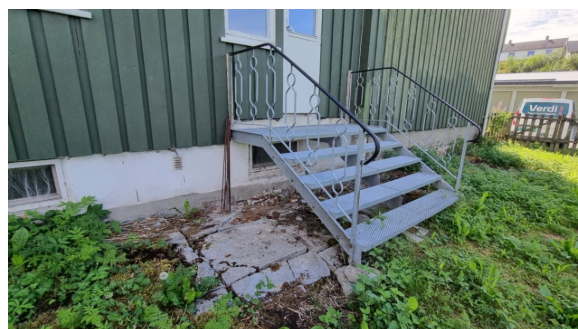
Trapp i bakhage

Utbedringer av fundamenteringen på trappen i bakhagen bør påregnes.

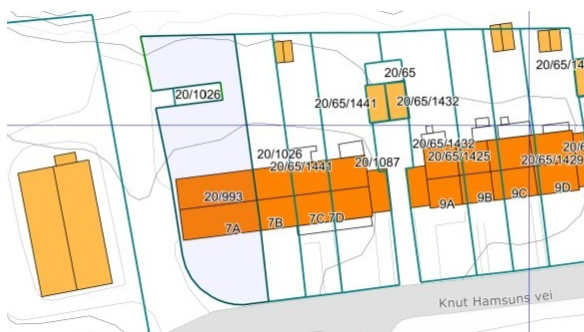
Naboeiendommen (Knut Hamsuns vei 7C) har en garasjetomt midt inne i bakhagen. Til orientering.

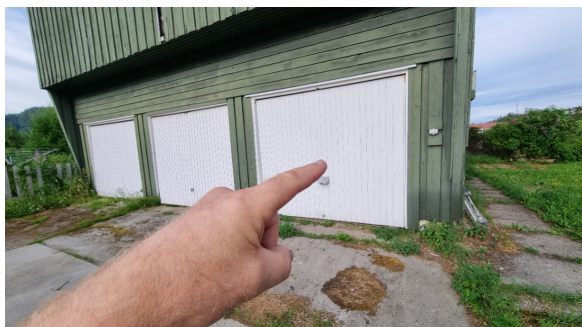
TG 3 gis med bakgrunn i disse opplysningene. Kostnadsestimatet er vanskelig å fastsette, kun skjønnsmessig estimert.

Garasjen lengst til høyre tilhører respektive bolig. De to andre disponeres av Knut Hamsuns vei 7B og 7C.

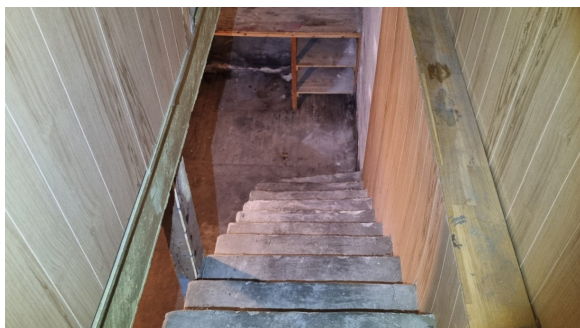
Kjellertrapp.

- Rekkverk må monteres for å lukke avviket.

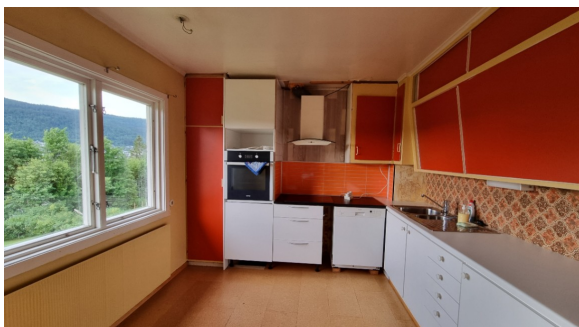
Kjøkken i 2. etasje.

Oppussing av kjøkkenet bør påregnes.
