Knut Hamsuns vei 7A, 8626 MO | RANA

**Enderekkehus med påbygd  
tilleggsleilighet |  
Renoveringsobjekt | Uforløst  
potensiale | Barnevennlig område**

# Tilstandsrapport

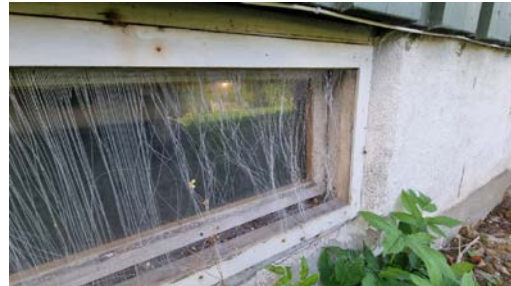
Kjellervinduer.

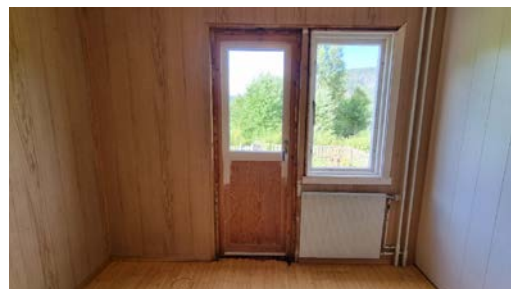
Terrassedør i 1. etasje mangler innvendige utføringer og lister.

Tiltak for å lukke avvik, eventuelle utskiftninger bør påregnes.

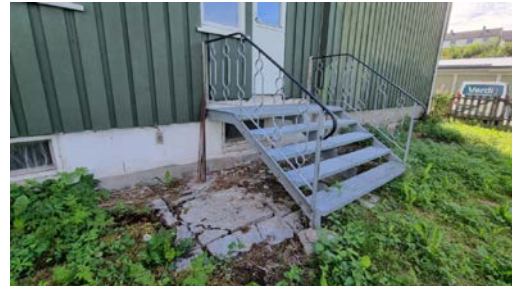
Trapp i bakhage

Utbredninger av fundamenteringen på trappen i bakhagen bør påregnes.

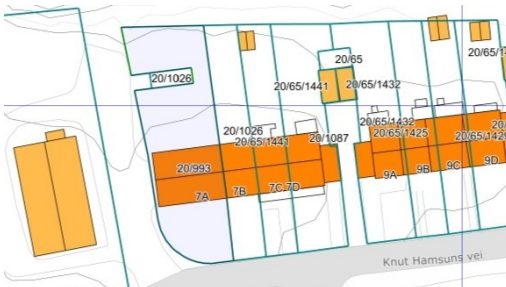
Naboeiendommen (Knut Hamsuns vei 7C) har en garasjetomt midt inne i bakhagen. Til orientering.

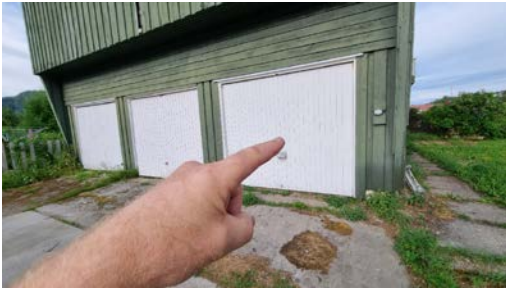
Garasjen lengst til høyre tilhører respektive bolig. De to andre disponeres av Knut Hamsuns vei 7B og 7C.

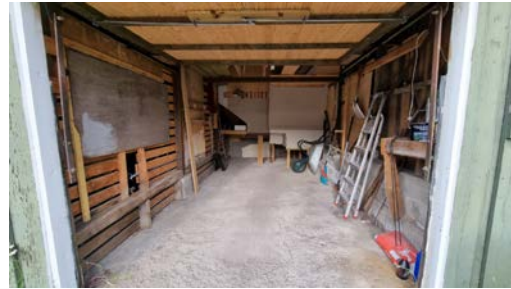
Liten garasje, kun 2,28 meter bred og 4,12 meter lang frem til "trapp".

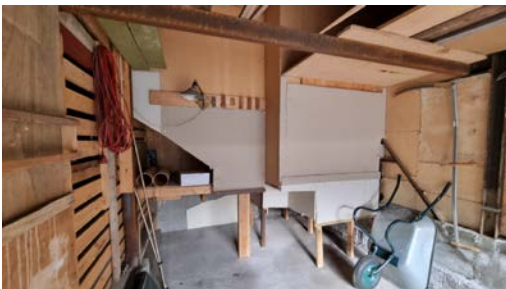
Trappeløpet til leiligheten opptar den innerste delen av garasjen. Garasjen egner seg derfor kun til svært små personbiler.

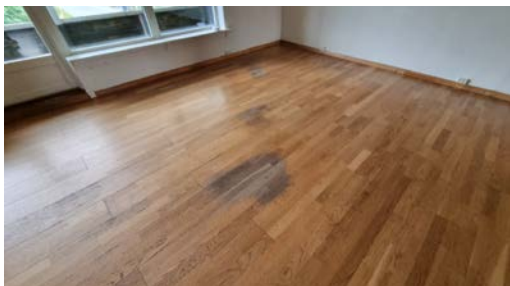
Omfattende skader på overflater på gulv i soverommene i 1. etasje. TG3 settes på grunn av dette.

Slitt parkett i tilbygget del.

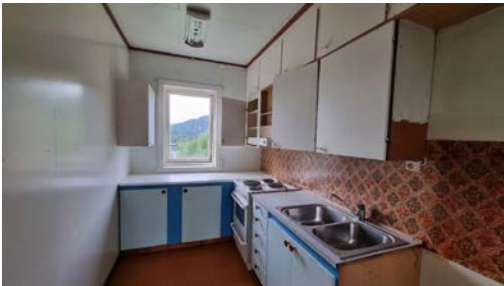
Skade i blandebatteriet.  
Sår/skader i overflater.  
Innredningen er moden for oppgradering/utskiftning.

Innredning av eldre dato.

Oppgraderinger/utskiftninger bør påregnes.

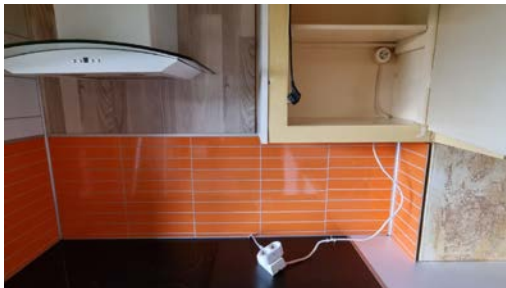
Stedvis provisoriske el-løsninger.

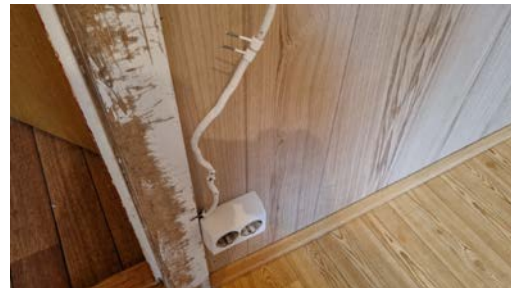
Løse el-kabler.
