Anders Bærheims gate 9, 4021 STAVANGER

**Kjekk enebolig med attraktiv  
beliggenhet på Tjensvoll -  
Familievennlig område - Stor  
solrik tomt - Parkering i garasje**

# Kjekk enebolig med attraktiv beliggenhet på Tjensvoll - Familievennlig område - Stor solrik tomt

### **Salgsoppgavedato**

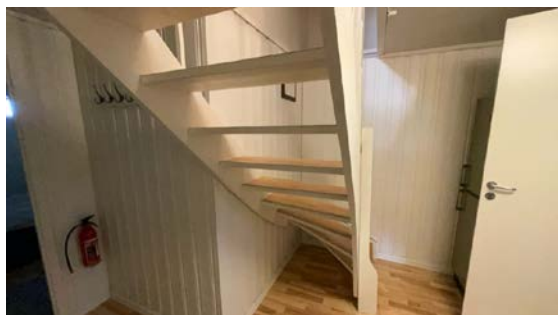
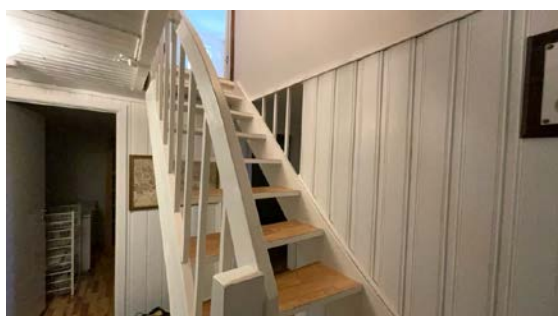
Boligen har malt tretrapp.

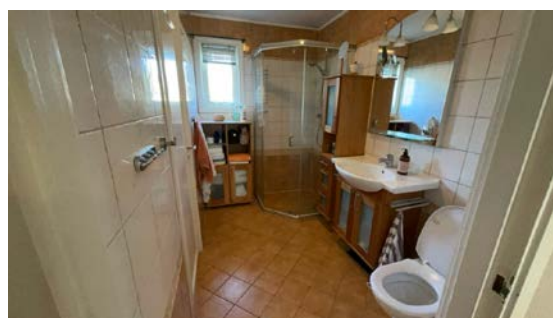
Det foreligger ingen dokumentasjon.

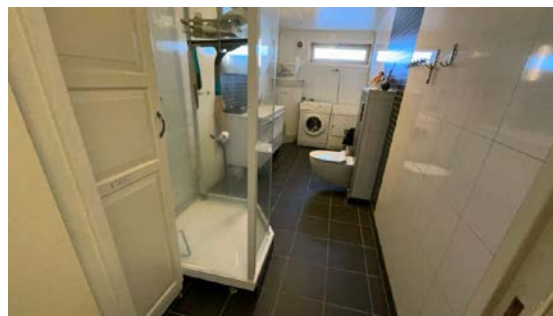
Aktuell byggeforskrift er teknisk forskrift 2010. Det foreligger ingen dokumentasjon.

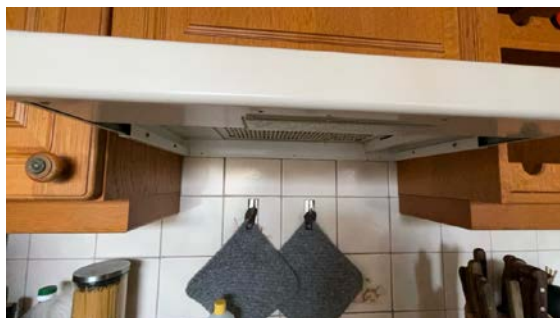
Det er kjøkkenventilator med avtrekk ut.
