Solørvegen 546, 2264 GRINDER

## Nøkkelinformasjon

Befaringsdato: 24.02.2026

Rapportdato: 03.03.2026

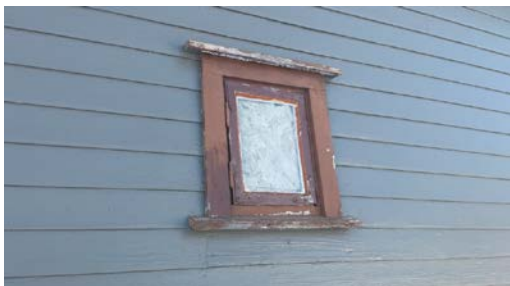
Eksempel på tilstand.

Det må ut fra alder forventes behov for utskifting av vinduer med isolerglass i tiden som kommer.

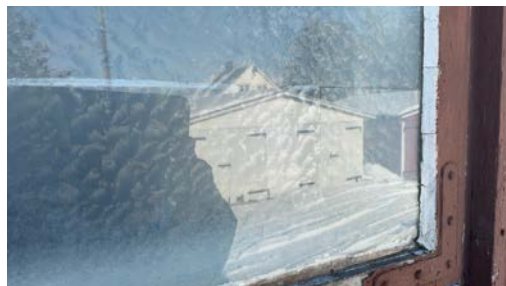
Eksempel på tilstand.

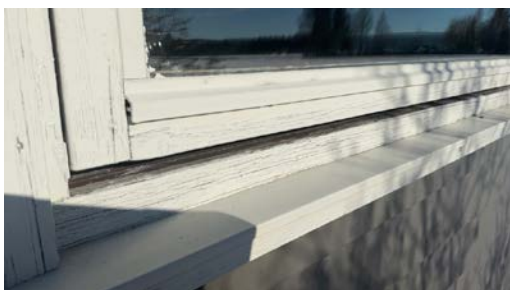
Eksempel på tilstand.

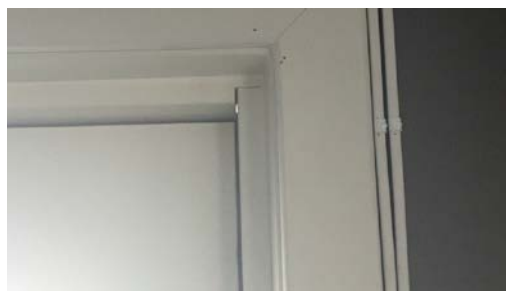
Enkel dør av tre til kjeller.

Liten utetthet i karm som bør tettes
