Stadionveien 33, 4580 LYNGDAL

**Lyngdal/Stadionveien - Enebolig  
med meget sentral beliggenhet!  
Gode solforhold, 2 stk. veranda og  
garasje.**

Befaringsdato: 08.03.2024    Rapportdato: 05.04.2024    Oppdragsnr.: 20127-1581    Referansenummer: JF1337  
Autorisert foretak: Takstingeniør/Byggm. Torleif Fjellestad    Vår ref: Glenn Heim

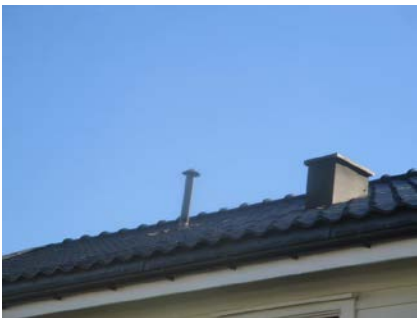
Glasserte teglstein.

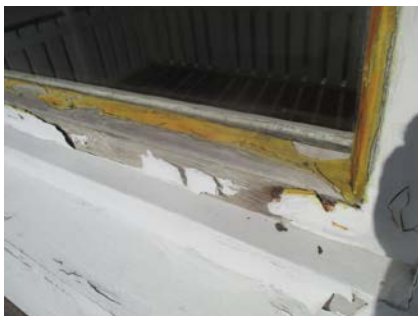
Vinduer  
Eldre vinduer i boligen. De fleste har teak karm og ramme som er topp eller midthengslet. Noen større vinduer i stue med fast karm og et i trappegangen med faste sprosser.  
Vurdering av avvik:  
• Karmene i vinduer er slitte og det er sprekker i trevirket.  
Konsekvens/tiltak  
• Det må påregnes noe vedlikehold og at enkelte vinduer må skiftes ut.  
En god del vedlikehold må beregnes med enkelte utskiftninger på noe sikt.

Slitte utvendig.

- Det må påregnes noe vedlikehold og at enkelte vinduer må skiftes ut.

En god del vedlikehold må beregnes med enkelte utskiftninger på noe sikt.

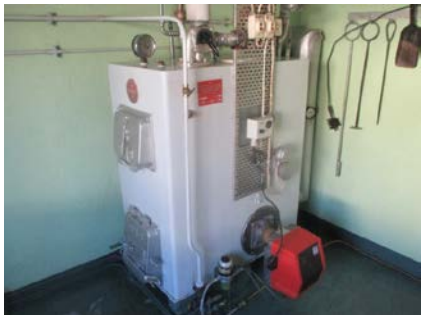
Er også tilkoblet til sentralfyr.

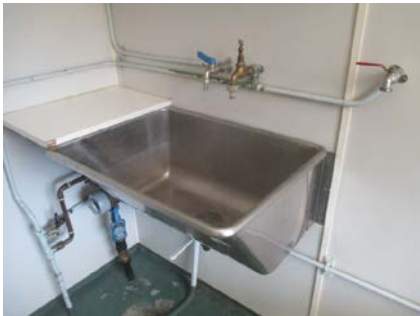
Generell  
Våtrommet må oppgraderes for å tåle normal bruk etter dagens krav.  
UNDERETASJE > VASKEROM  
Vurdering av avvik:  
• Våtrommet må oppgraderes for å tåle normal bruk etter dagens krav.  
Konsekvens/tiltak  
• Våtrommet må totalrenoveres. Alle forhold med tettesjikt, våtsone, sluk m.m. må dokumenteres.

Eldre vvs utstyr.

- Våtrommet må totalrenoveres. Alle forhold med tettesjikt, våtsone, sluk m.m. må dokumenteres.

Kostnadsestimat: 100 000 - 300 000

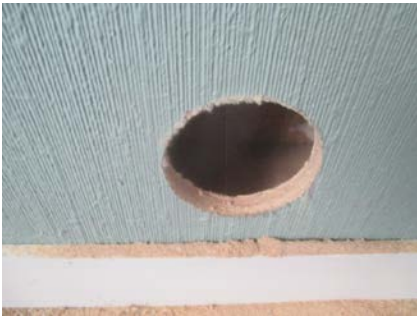
##### TG 1 Tilliggende konstruksjoner våtrom

Hulltaking er foretatt i fra soverom, uten å påvise unormale forhold. Måleresultat: 8,7 vektprosent.

Hulltaking i fra soverommet.

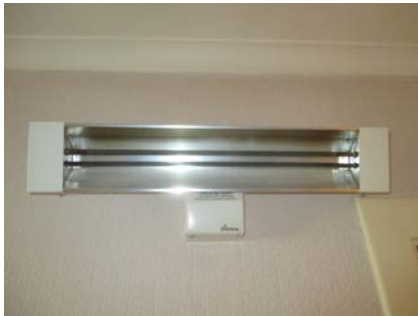
Stråleovn på veggen.

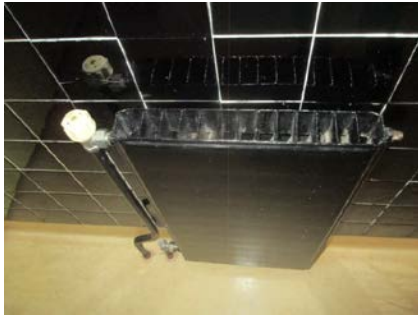
Radiator.

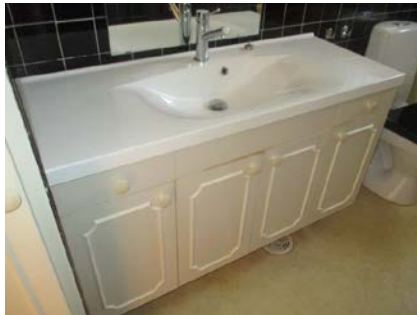
- Det er påvist skader på innredning.

Innredning.

- Lokal utbedring må utføres.

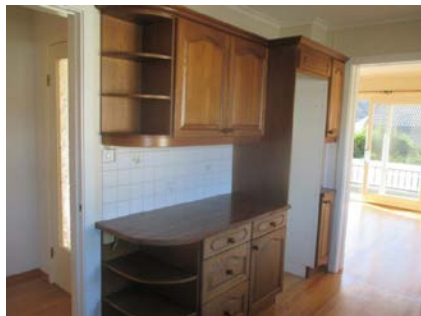
### TG 1 Overflater og innredning

Parkettgulv, malt slett himling, malt glassfibertapet og fliser i mellom benk og overskap.  
Innredning med hetre fylling fronter.

Deler av innredningen.

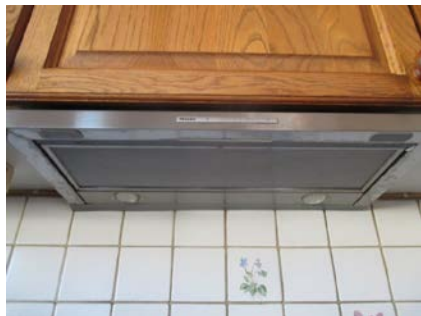
### TG 1 Avtrekk

Det er kjøkkenventilator med avtrekk ut.

Ventilator.

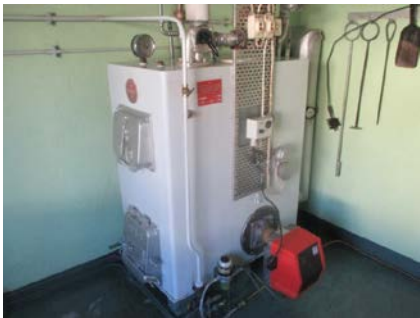
Oljefyr.

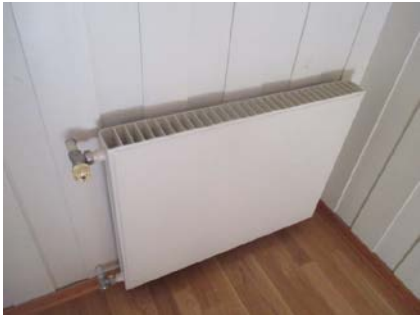
Radiatorer i alle rom.

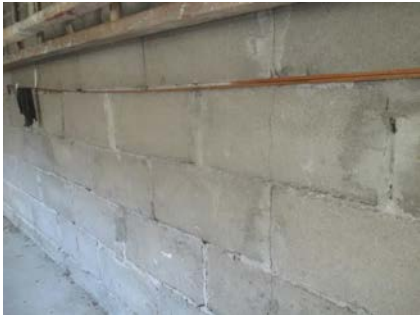
- Grunnmuren har sprekkdannelser.

Noen mindre riss og sprekker i mellom murblokker enkelte steder.

Sementsteinsblokker.
