Bausteinvegen 5, 8663 MOSJØEN

**Åsbyen nedre del - Enebolig med  
garasje på meget pent beplantet  
og opparbeidet tomt - Blindgate**

# Tilstandsrapport

Befaringsdato: 27.01.2025

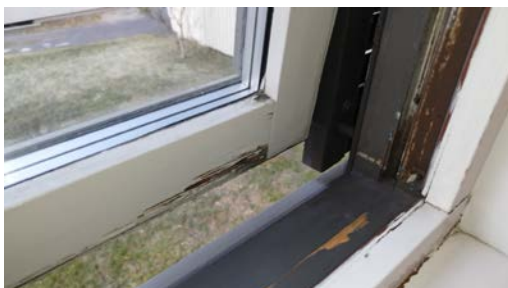
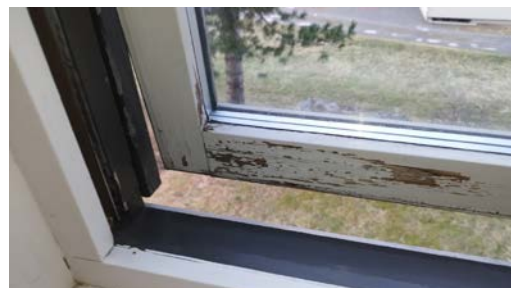
- Det er påvist avvik rundt innsettingsdetaljer.
- Det er påvist noen glassruter som er punktert eller sprukne.
- Det er påvist tegn på innvendig kondensering av enkelte vindusglass.
- Det er ikke oppbrekker på beslag under vindu mot vindusmyg, slik at vann kan renne inn bak kledningen. Utvendig omramming er montert for nært vannbrettet, dette fører til lettere vannoppsug. Flere vindu er utvendig værslitt. Enkelte vindu tar i karm ved åpning/lukking.

- Vinduer med punkterte/sprukne glass må påregnes skiftes ut, enten hele vinduet eller kun selve glassene.
- Kondensering på enkelte glass har medført fuktskader i treverk som kan medføre utskiftningsbehov av enkelte vinduer.

Vinduene fra byggeåret er modne for utskifting.

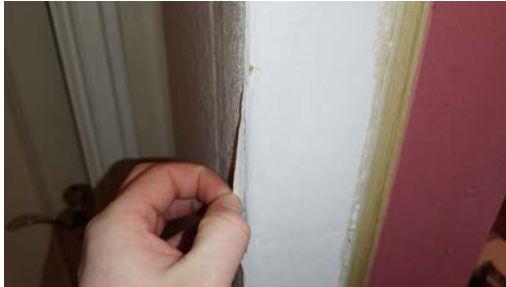
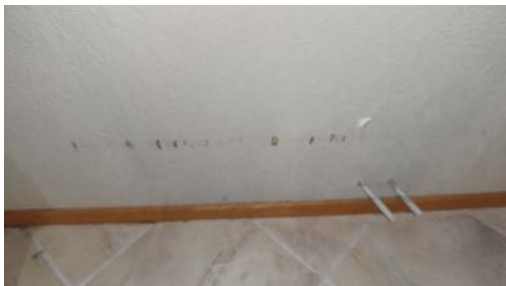
## TG 2 Overflater

Overflater bør utbedres eller skiftes, men det anses ikke som ett strakstiltak.

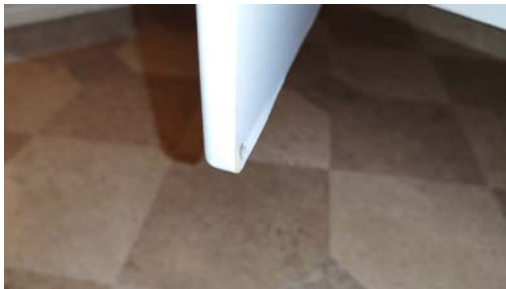
Kontroll av sluken.

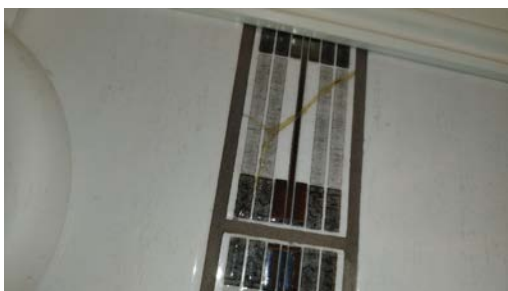
- Det er påvist sprekker i fliser.

Sprekk i en flis på veggen ved dusjkabinettet.

- Våtrommet fungerer med dette avviket.

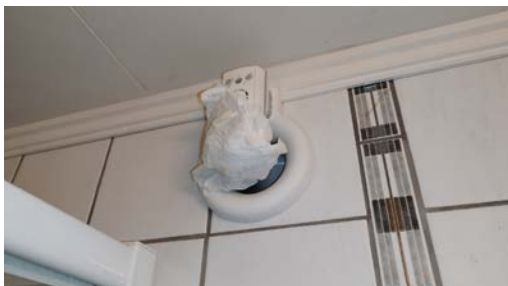
Test av avtrekket.

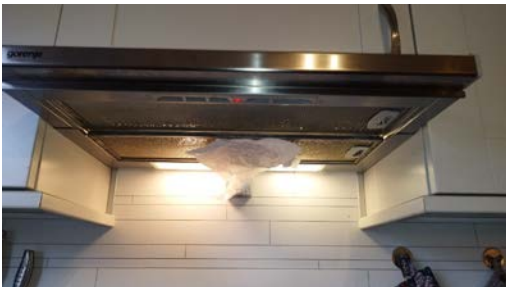
Test av avtrekket.

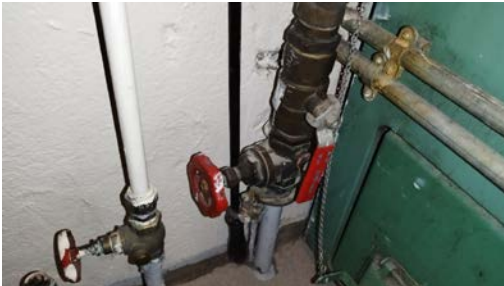
Hovedstoppekran.

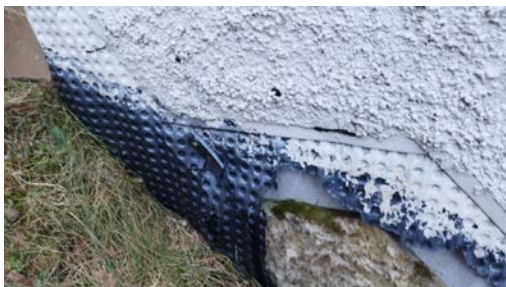
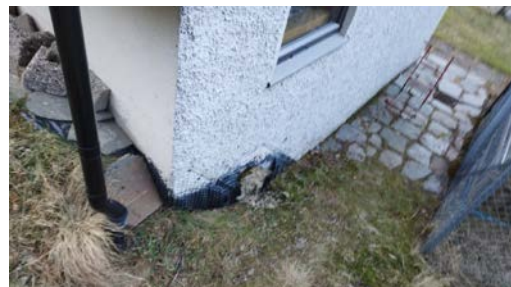
Skade på grunnmursplasten på fasade mot nord.

- Tiltak for redrenering rundt boligen kan ikke utelukkes.
- Det bør gjøres lokale tiltak.
- Overvåk tilstanden jevnlig. For å få tilstandsgrad 0 eller 1 må dreneringen skiftes ut, men tidspunktet for når dette er nødvendig er vanskelig å si noe om.
