Liljavegen 43, 2116 SANDER

**Innholdsrik og velholdt
hyttetun på gammel
husmannsplass ca. 90 min fra
Oslo! Innlagt strøm, vann og avløp**

Tilstandsrapport

FRITIDSBOLIG

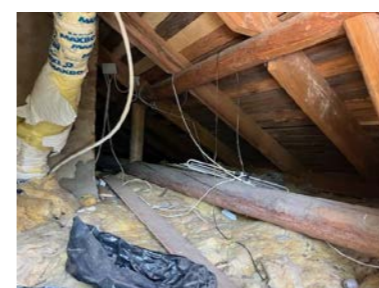
Oversiktsbilde loft.

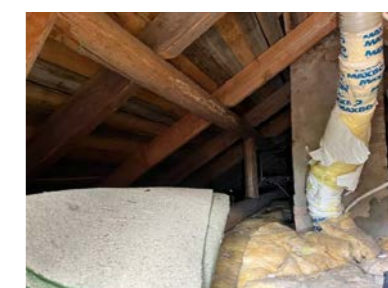
Oversiktsbilde loft.

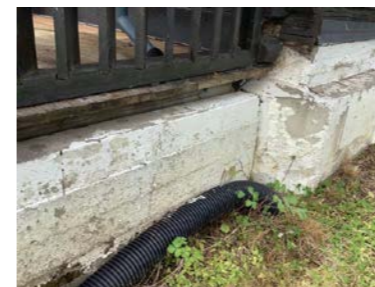
Noe skjevhet på grunnmur på enden.

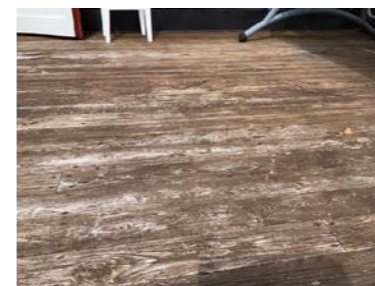
Slitasje på gulv.

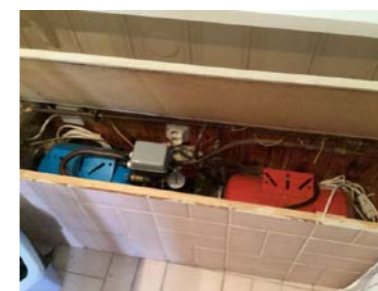
TG 2 Varmtvannstank

Varmtvannsbereider er innebygget i kjøkkenbenk og er ikke inspisert. Bryter på utsiden av innredningen.

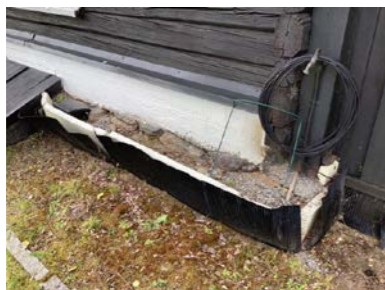
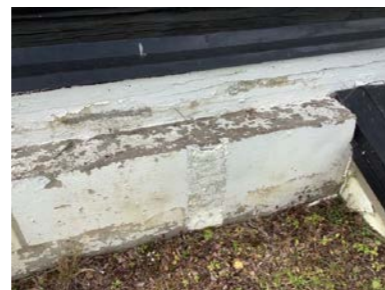
TG 2 Terrengforhold

Det bør etableres en sikrere løsning for støtte av masser under grunnmur der hvor det er EPS.
