Andebuveien 701, 3158 ANDEBU

**Familievennlig enebolig med 4
soverom, hybel og stort uteområde
i naturskjønne omgivelser!
Romslig gårds plass.**

Tilstandsrapport

Befaringsdato: 03.11.2025

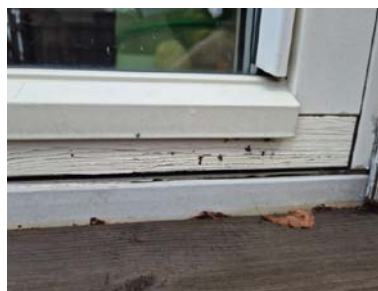
Værslitt terrassedør.

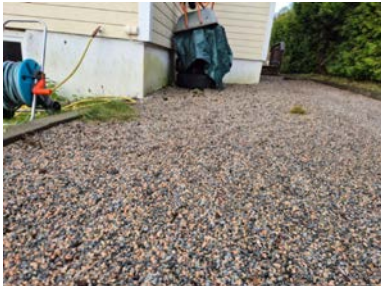
Fall inn mot bolig.

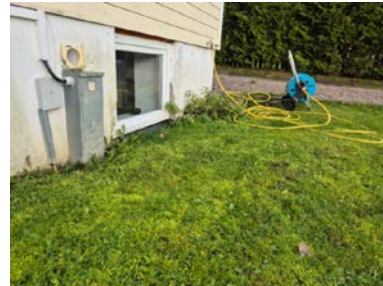
Fall inn mot bolig.
