**Hidreskog v/Holmevann -
Fantastisk hytte på øy med lang
vannlinje. Kun 100 m. med båt
over fra fastlandet.**

Befaringsdato: 15.05.2024

Tilstandsrapport

FRITIDSBOLIG

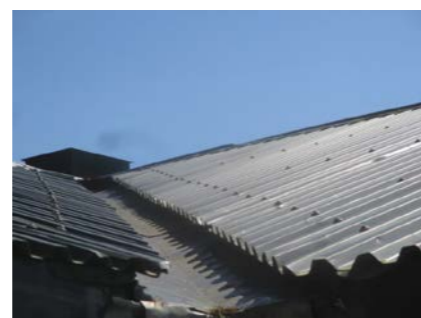
Mellom tilbygg.

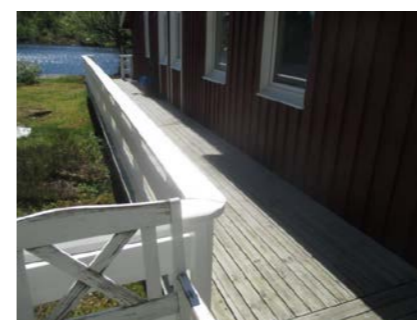
Terrasse på ene siden.

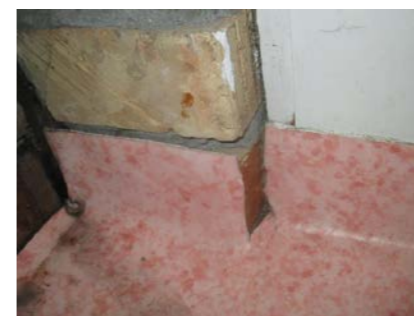
Vil ikke holde tett ved deler av oppkant på belegg.

- Våtrommets tettesjikt/membran står foran utbedring/utskiftning.
- Tilgang til sluk må bedres både for inspeksjon og rengjøring.

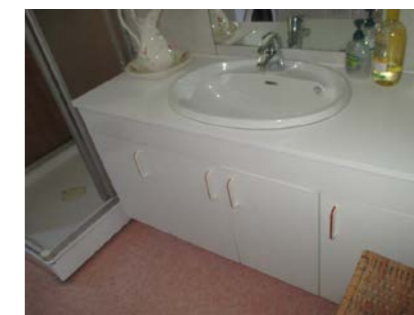
Rommet har innredning med nedfelt servant, dusjkabinett og opplegg for vaskemaskin.

Innredning.

- Elektrisk avtrekksvifte bør monteres for å lukke avviket.
- Det bør etableres tilfredsstillende tilluft til våtrom f.eks. luftespalte ved dør e.l.

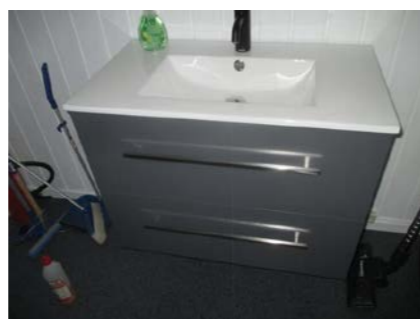
Innredning.

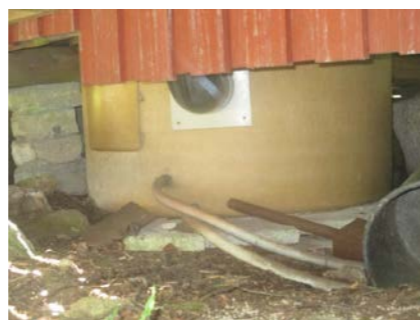
Underliggende tank.

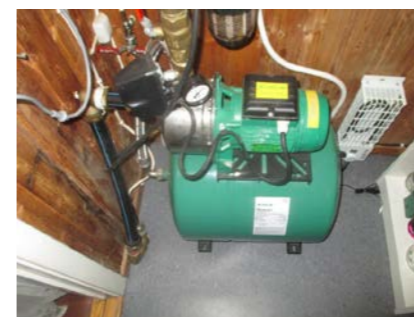
Vannpumpe.

- Det er ikke behov for utbedringstiltak siden anlegget fungerer i dag, men ut ifra alder kan skader plutselig oppstå på eldre anlegg.
- I forbindelse med oppgradering av våtrom vil det være naturlig med utskifting av rør.

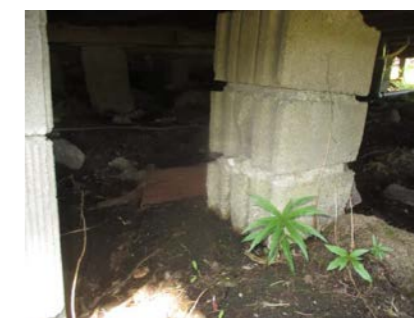
Skjevheter/sig i flere pillarer.

En god del tiltak må beregnes på pillarer og fundamentering.
