Nørstegard 8, 3656 ATRÅ

**Sjarmerende og tiltalende  
enebolig med attraktiv og sentral  
beliggenhet på pent opparbeidet  
tomt - Dobbelgarasje**

Befaringsdato: 12.08.2025    Rapportdato: 20.08.2025    Oppdragsnr.: 19974-1597    Referansenummer: NT1836  
Autorisert foretak: Din Taksering AS    Vår ref:

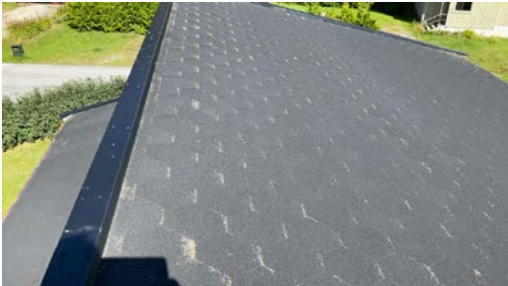
Hovedtak.

Noe mose på shingel.

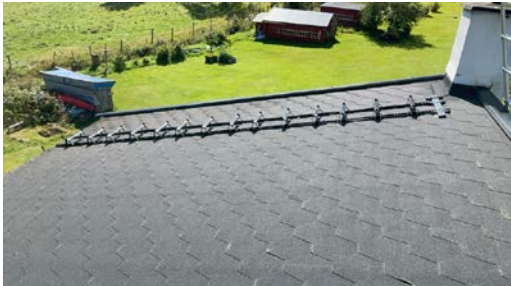
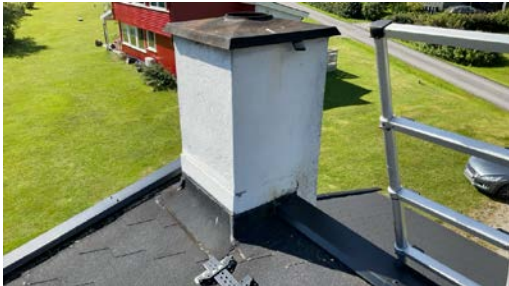
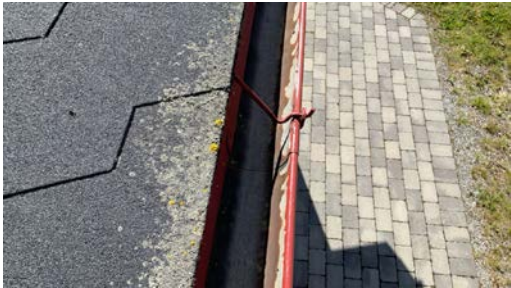
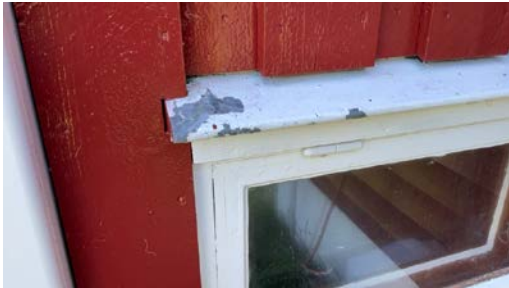
Siden det er takvann som ikke er ledet bort fra grunnmur, vil det bli større belastning med vann mot kjeller og fare for fukt i kjelleren.

- Det er ikke krav om utbedring av snøfangere opp til dagens krav.
- Det bør lages system for bortledning av vann fra taknedløp ved grunnmur.

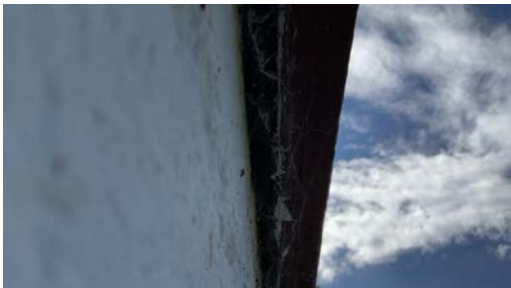
På byggetidspunkt var det normalt å montere kledning rett på vindsperre. Dette er endret i dagens forskrift for at det oppsto råteskader siden fukt kunne bli i kledning og råtne.

Manglende lufting mellom kledning og vindsperre.

Neste gang kledning skiftes, må det lages lufting bak kledning. Dette reduserer faren for råte og kondens.

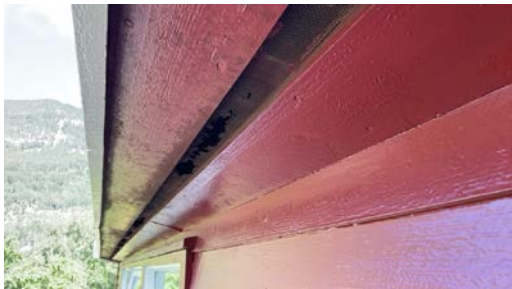
I skråtak i 2. etasje er det synlige merker i innvendig tak - spiker. Dette for det er noe fukt i konstruksjonen og spikerhoder rustet.

Defekt fluenetting i gesims.

- Lufting/ventilering bør forbedres.

Når innvendig tak i 2. etasje oppgraderes, må det lages fungerende lufting og dampsperre.

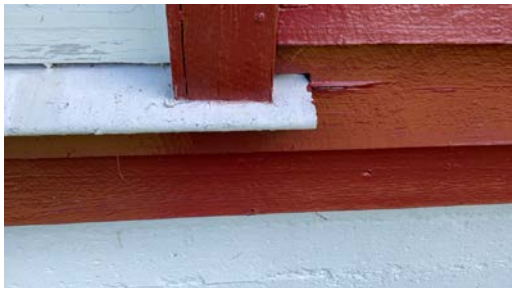
Dette for at belistning/kledning ikke skal trekke fukt og råtne.

Belistning går helt ned til vannbrett.

Det er ikke nødvendig med tiltak umiddelbart, men det kan regnes med at enkelte vinduer må skiftes på sikt. Det bør lages en åpning på minimum 8mm ned mot vannbrett for å unngå at belistning/kledning råtner.

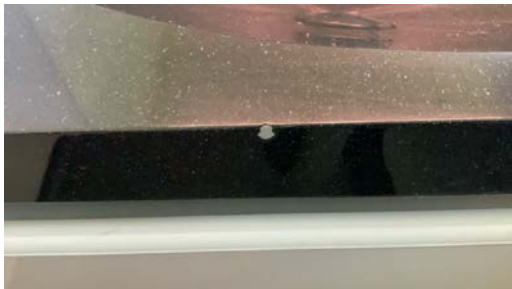
Knatt i vask.

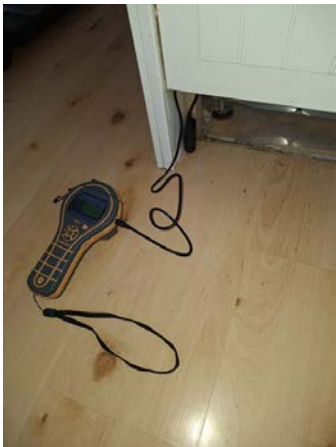
Måler tørt på sponbit som står opp langs dekk siden. Ser visuelt at denne har vært våt.
