# Tilstandsrapport

Enebolig

Jonstadveien 26, 5146 FYLLINGSDALEN

Rapportdato: 20.03.2025

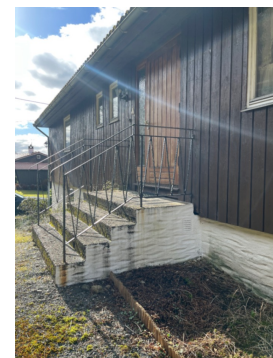
### Konsekvens/tiltak

- Det er ikke krav om utbedring av åpninger i rekkverk til dagens forskriftskrav.

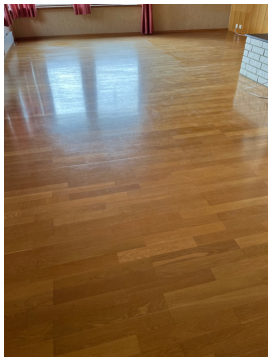
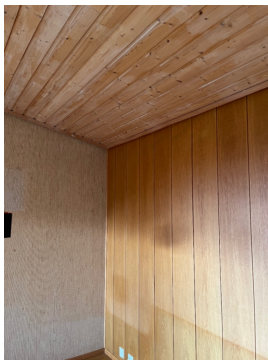
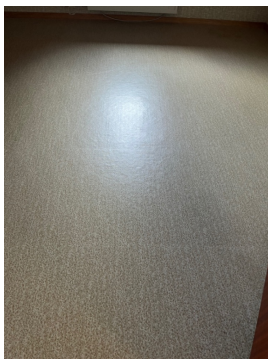
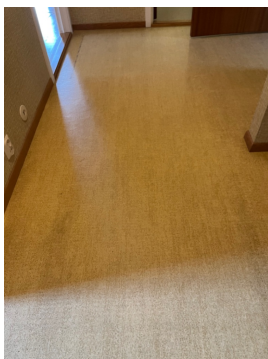
## TG 2 Overflater

Oppgradering må påregnes.

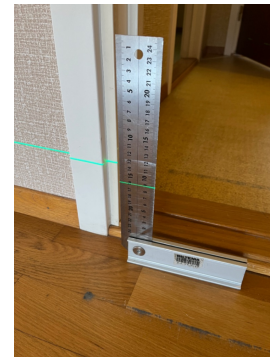
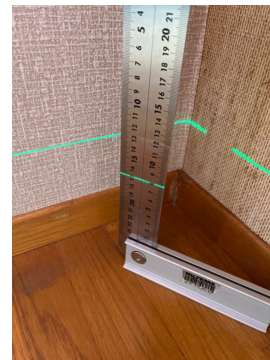
## ! TG 1 Etasjeskille/gulv mot grunn

Gulv mot grunn i betong og etasjeskille i trebjelkelag fra byggeår er kontrollert for horisontalt avvik målt med laser. Resultatet tilfredsstiller dagens krav til avvik.

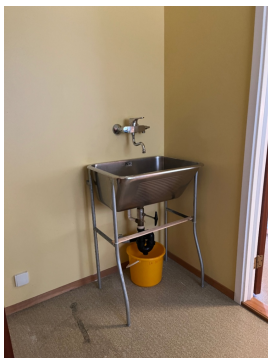
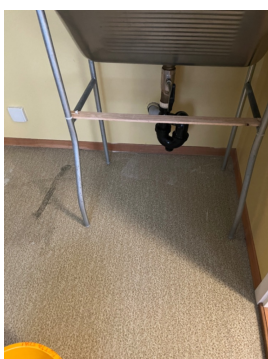
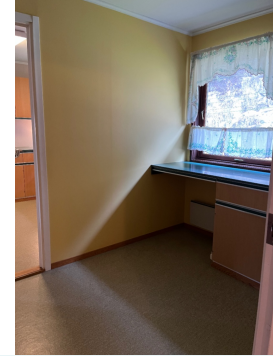
### 1 ETASJE > VASKEROM

Det anbefales jevnlig tilsyn frem til oppgradering besluttes.

**Kostnadsestimat: 100 000 - 300 000**

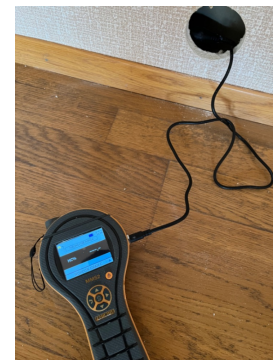
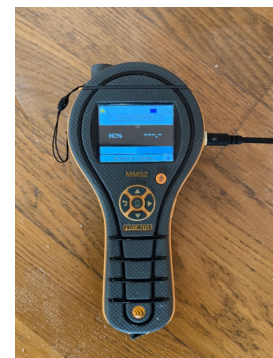
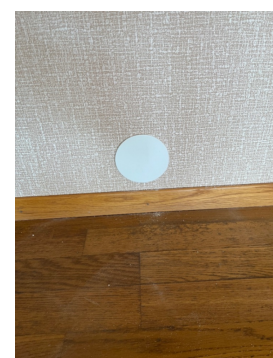
#### TG 1 Tilliggende konstruksjoner våtrom

Det er foretatt hulltaking fra tilstøtende rom mot våtsone

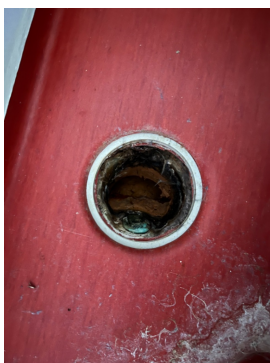
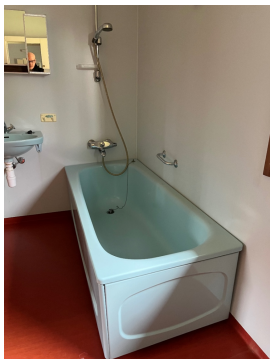
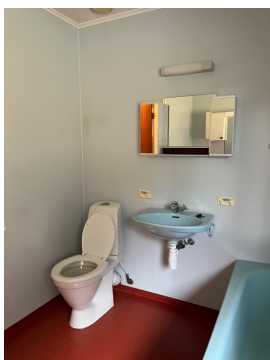
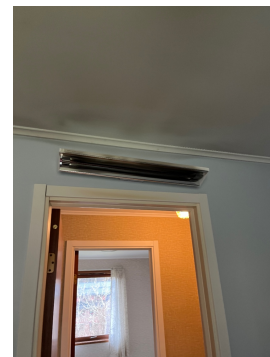
### 1 ETASJE > BAD

Det anbefales jevnlig tilsyn frem til oppgradering besluttes.

**Kostnadsestimat: 100 000 - 300 000**

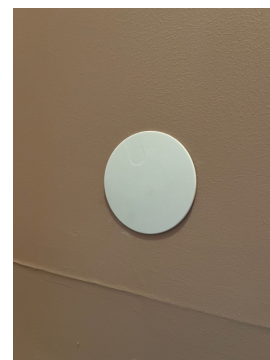
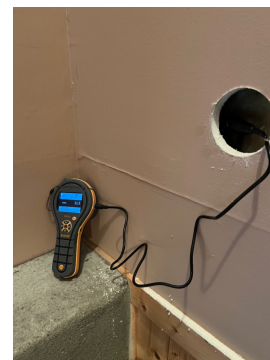
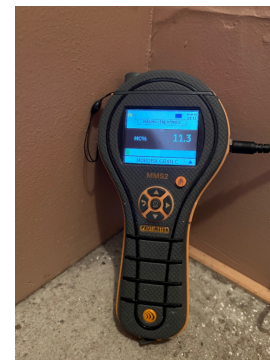
## TG 1 Tilliggende konstruksjoner våtrom

Det er foretatt hulltaking fra tilstøtende rom mot våtzone

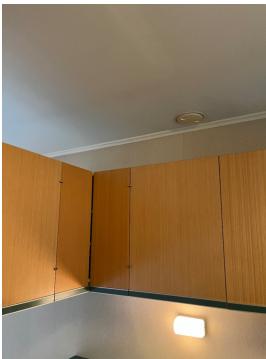
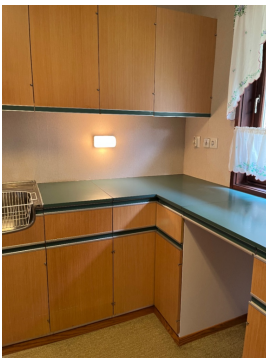
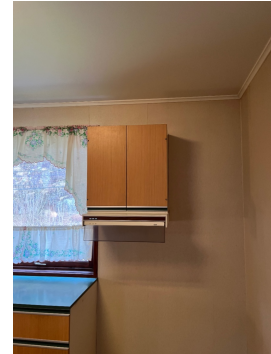
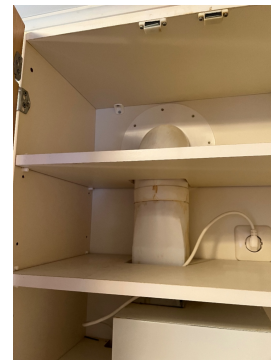
## KJØKKEN

#### Konsekvens/tiltak

- Det er påregnelig med utskiftning/utbedringer av kjøkkeninnredningen.

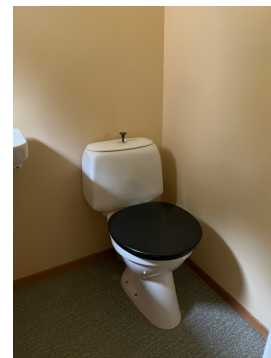
### 1 ETASJE > TOALETROM

#### Konsekvens/tiltak

- Mekanisk avtrekk bør etableres på toalettrom.

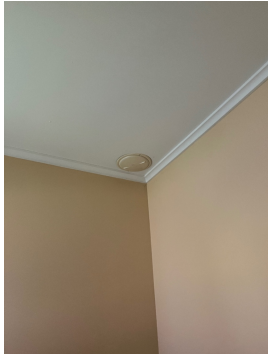
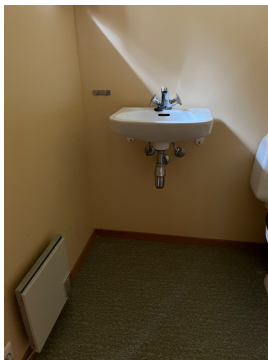
### TG 3 Avtrekk

**Kostnadsestimat: 10 000 - 50 000**

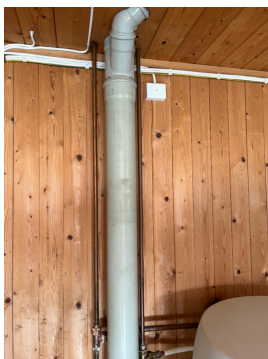
### ! TG 2 Vannledninger

#### Konsekvens/tiltak

- Tidspunkt for utskiftning av vannledninger nærmer seg.

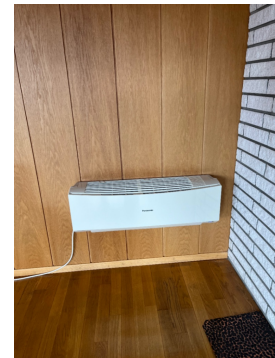
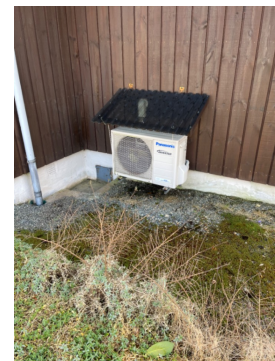
### ! TG 1 Varmesentral

Varmepumpe av nyere type.

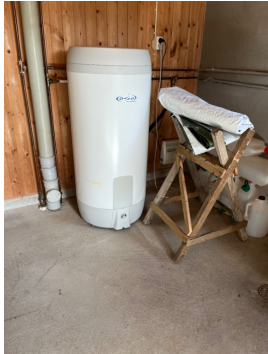
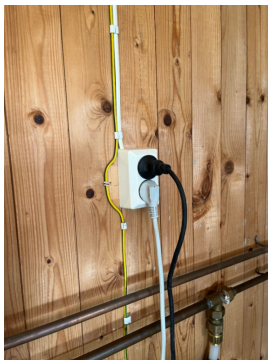
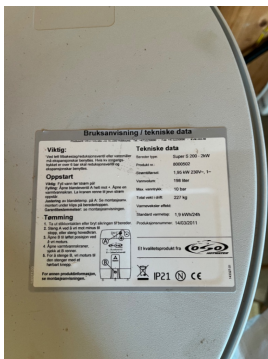
## TEG 2 Elektrisk anlegg

1. Foreligger det eltilsynsrapport de siste 5 år, og det er ikke foretatt arbeid på anlegget etter denne, utenom retting av eventuelle avvik i eltilsynsrapport (dvs en el-tilsynsrapport uten avvik)?  
**Nei**

10. Er det tegn på at kabelinnføringer og hull i inntak og sikringsskap ikke er tette, så langt dette er mulig å sjekke uten å fjerne kapslinger?  
**Nei**
11. Finnes det kursfortegnelse, og er den i samsvar med antall sikringer?  
**Ja**
12. Foreta en helhetsvurdering av det elektriske anlegget, dets alder, allmenne tilstand og fare for liv og helse. Bør det elektriske anlegget ha en utvidet el-kontroll?  
**Ja** **Anleggets alder og manglende dokumentasjon medfører anbefaling om uavhengig kontroll på anlegget i sin helhet.**

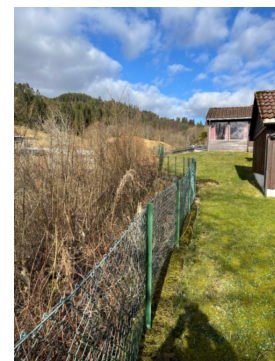
### TG 0 Terrengforhold

Eiendommen er plassert i svakt skrånende terreng.
